Tilstandsrapport

Boligbygg med flere boenheter

Parkveien 46 , 1940 BJØRKELANGEN

# gnr. 73, bnr. 451, snr. 3

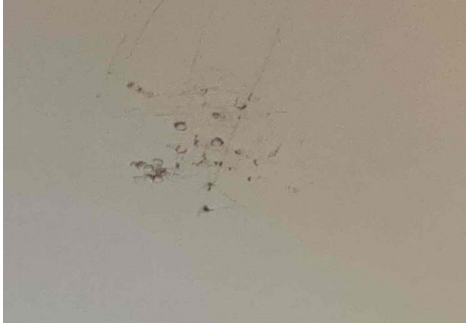
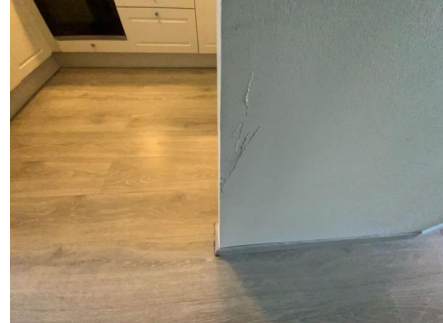
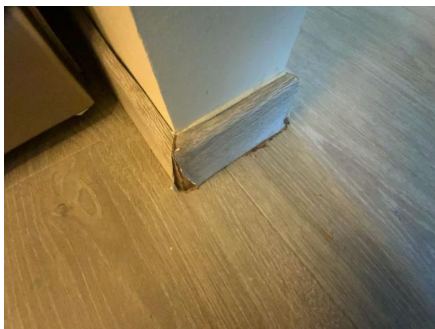
TG 2 Overflater

Innvendig er det gulv av laminat. Veggene har malte flater. Innvendige tak har malte flater.

- Overflater har en del slitasjegrad utover det en kan forvente.

2 små hakk i parkett og merker i innvendig tak ved kjøkken. Skade på ytterhjørne på vegg ved kjøkken. Noe avflassing av folie på fotlister.

Overflater vurderes å ha tiltenkt funksjon. Det må foretas utbedringer for å lukke avviket.

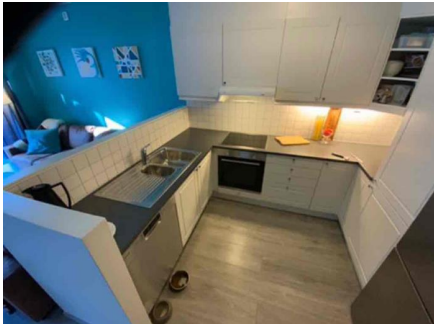
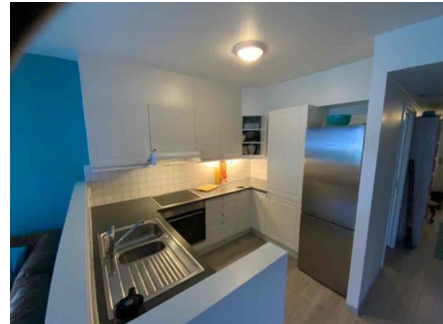
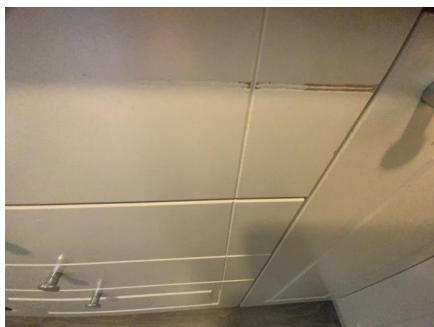
TE 2 Overflater og innredning

Kjøkkeninnredning med proflerte fronter. Laminat benkeplate. Integriert kjølfrysenskap. Oppvaskmaskin. Innebygget stekeovn og nedfelleet induksjonstopp. Stål benkebeslag. Hvitevarer har ikke vurdert tilstand.

- Det er påvist skader på overflater/kjøkkeninnredning utover normal slitasjegrad.

Det er noe småskader på skapfronter.

- Det må påregnes lokal utbedring/utskiftning.
- Det er ikke behov for utbedringstiltak.

Innredningen fungerer med nevnte avvik. Det må foretas utbedringer for å lukke avviket.

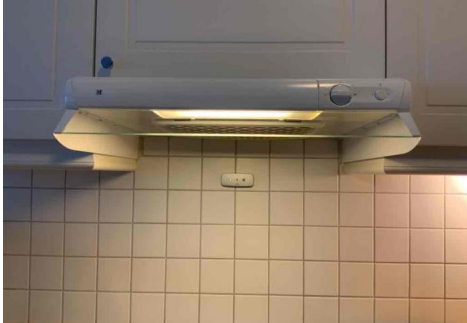
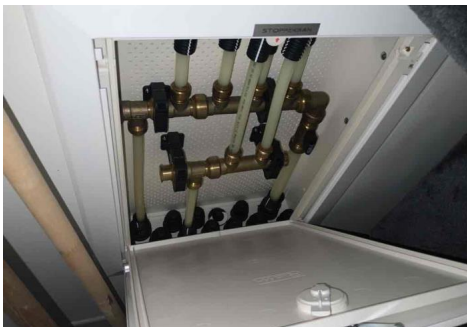
TG 2 Vannledninger

Innvendige vannledninger er av plast (rør i rør) og er besikttet i rørskap. Etablert vannstopper i kjøkkenbenk.

- Rørkursene på rør-i-rør systemet på vannledninger er ikke merket.

- Rørkurser på rør-i-rør system bør merkes.
