Høgsfjordgata 1, 4307 SANDNES

**Lekker del av tomannsbolig med
3 soverom og gjennomgående god
standard. Felles hage og god
parkering. Peis og varmepumpe**

Salgsobjekt: Tomannsbolig
Eierform: Eierseksjon
Byggeår: 1953
BRA-i/BRA Total 98/112 kvm
Tomtstr.: 917 kvm
Soverom: 3
Gnr./bnr. Gnr. 69, bnr. 309
Snr. 1
Oppdragsnr.: 1403260015

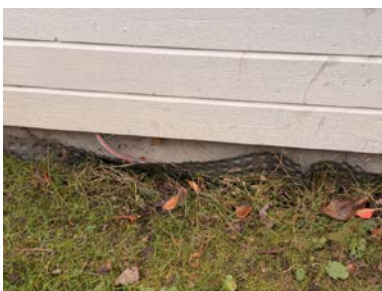
TG 2 Grunnmur og fundamenter

Det registreres noe riss og malingsavskalling på grunnmuren. På befaringdagen ble det ikke observert tegn til aktive lekkasjer.

Bygningen har betonggrunnmur.

Tilstanden vurderes ikke å ha behov for umiddelbare tiltak, men forholdet bør følges opp med jevnlig kontroll for å avdekke eventuell videre utvikling.
