**Salgsobjekt:** Fritidseiendom  
**Eierform:** Eiet  
**Byggeår:** 2024  
**BRA-i/BRA Total** 67/104 kvm  
**Tomtstr.:** 1132.1 m<sup>2</sup>  
**Soverom:** 3  
**Gnr./bnr.** Gnr. 60, bnr. 67  
**Oppdragsnr.:** 1201250029

## Nyoppført og lekkert hyttetun i naturskjønne omgivelser, ca. 935 moh. Flott utsikt!

Befaringsdato: 03.04.2025

Rapportdato: 11.04.2025

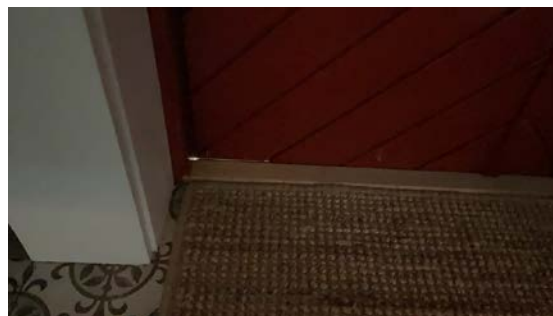
Bemerket glipper/luftlekkasje i overgang dørblad/terskel

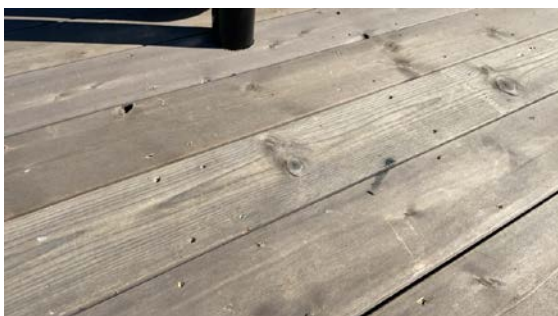
Det er generelt hull fra tidligere innfestninger på terrassegulv, samt hakk/skader da dette er antatt gjennbrukt materiale.

Generelt skrukehull som ikke er skruer i og trolig gjennbrukte materialer fra tidligere innfesting

- Det må foretas tiltak for å lukke avviket.

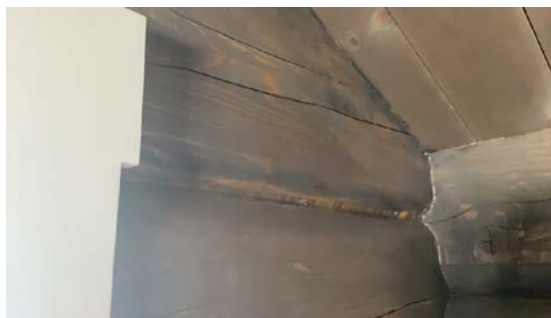
Foretatt tetting av utettheter/glipper

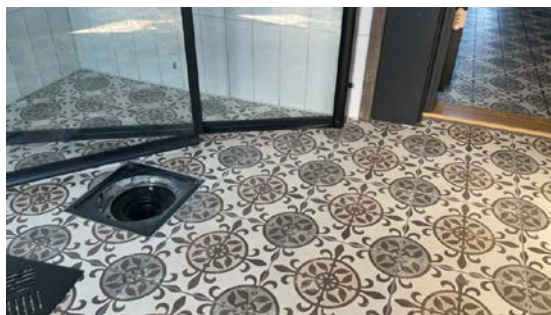
### 1.ETASJE > BAD

Gulv er belagt med fliser. Det er målt ca. 15 mm høydeforskjell fra topp gulv ved dørterskel til topp slukrist, lokalt fall i dusj. Det er fremlagt dokumentasjon for membranoppkant ifølge bilder, fall er noe under ihenhold til krav. Oppvarming med varmekabler. Varmekilde i gulv er ikke tilstandsvurdert.

Fall på 15 mm fra sluk til flis ved terskel, men noe under krav pga størrelse på bad og ansees som funksjon ivarett

Bør holdes under tilsyn ved tiltaksbehov.

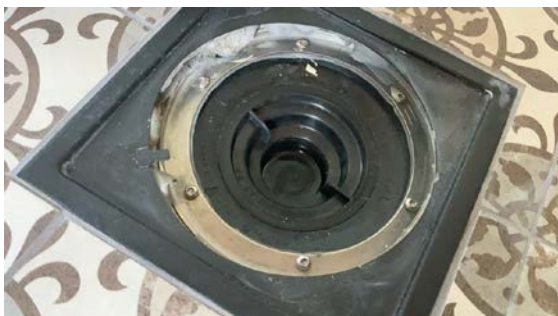
## 1. ETASJE > BAD

Slukmansjett korrekt under klemring

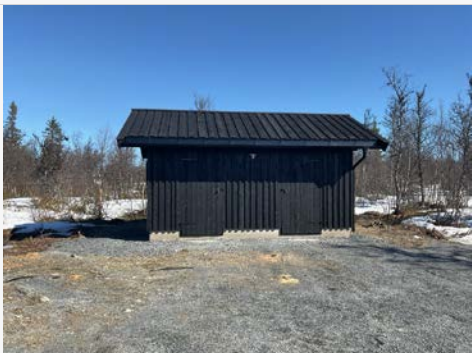
### Uthus

Bygget er ikke tilstandsvurdert ihht Forskrift til avhendingslova og NS3600. Dette er kun en enkel beskrivelse.
