# Nyoppført og lekkert hyttetun i naturskjønne omgivelser, ca. 935 moh. Flott utsikt, fint turterreng.

# Om Haugrudvegen 823

Befaringsdato: 03.04.2025

# Tilstandsrapport

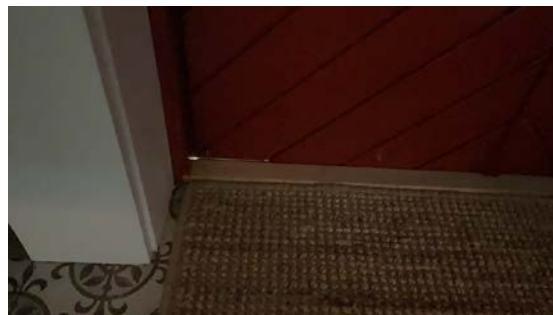
Bemerket glipper/luftlekkasje i overgang dørblad/terskel

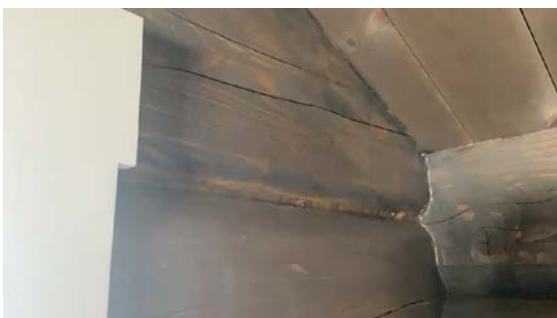
Foretatt tetting av utettheter/glipper

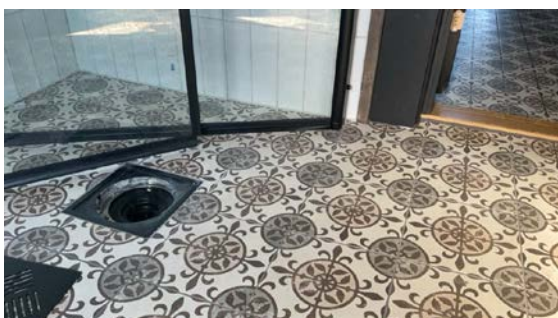
1.ETASJE > BAD

Gulv er belagt med fliser. Det er målt ca. 15 mm høydeforskjell fra topp gulv ved dørterskel til topp slukrist, lokalt fall i dusj. Det er fremlagt dokumentasjon for membranoppkant ifølge bilder, fall er noe under ihenhold til krav. Oppvarming med varmekabler. Varmekilde i gulv er ikke tilstandsvurdert.

Fall på 15 mm fra sluk til flis ved terskel, men noe under krav pga størrelse på bad og ansees som funksjon ivaretatt

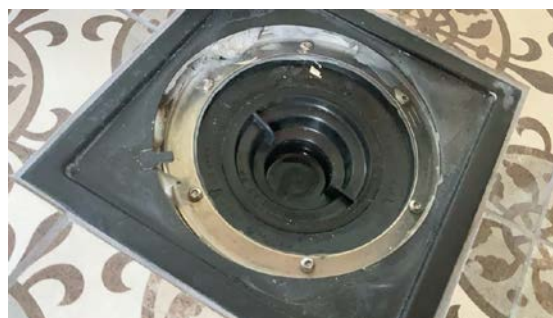
1.ETASJE > BAD

Slukmansjett korrekt under klemring

Bør holdes under tilsyn ved tiltaksbehov.
