Oalandsvegen 61, 4110 FORSAND

**Forsand - Eldre enebolig i landlige omgivelser med 1 måls tomt, nydelig utsikt og gode solforhold. Ingen bo-plikt.**

## Tilstandsrapport Eierskifte

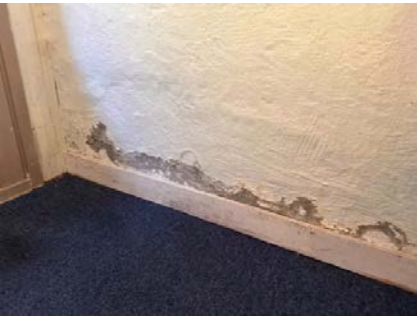
6.1 Drenering

| Oppsummering av drenering | TG-3 |
|---|---|
| Det registreres manglende bruk av grunnmursplast og salt / kalkutslag på innvendig grunnmursflater som indikerer fukttransport gjennom grunnmuren. | |
| Dreneringen / fuktsikring har nådd en alder som gjør tettheten usikker i tiden som kommer. Normal brukstid for en drenering anslås til å være ca 30 år. | |

| Tilgjengelighet | Ikke tilgjengelig |
|---|---|
| Grunnmuren er innvendig utlektet og utvendig inntilfylt med masser. Det er derfor ikke mulig å kontrollere grunnmuren for sprekker eller skader. | |

| Tilgjengelighet | Ikke tilgjengelig |
|---|---|
| Anbefaler kontroll av grunnmur ved drenering og oppussing av kjeller. | |

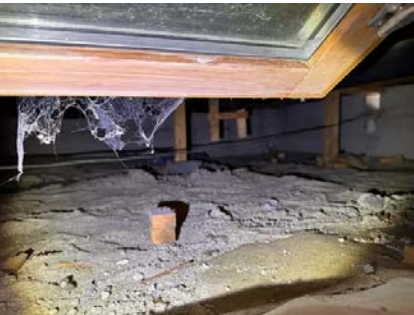
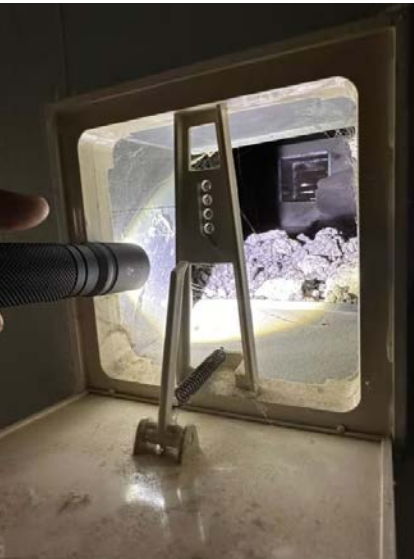
6.3 Krypkjeller

| Tilgjengelighet | Ikke tilgjengelig |
| Oppsummering av krypkjeller | TG-IU |

| Anbefaler å etablere tilkomst til krypkjellere. | |

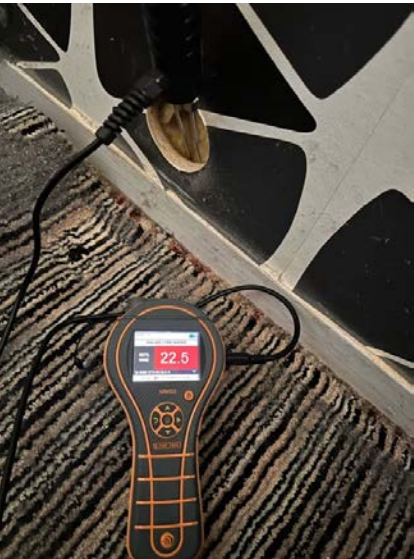
6.4 Rom under terreng

| Er det symptomer på fuktskade? (se etter skader og foreta fuktmåling) | Ja |
| Ved fuktmåling i treverk i forbindelse med hulltaking, måles et fuktinnhold som er over faregrensen for utvikling av skader. | |

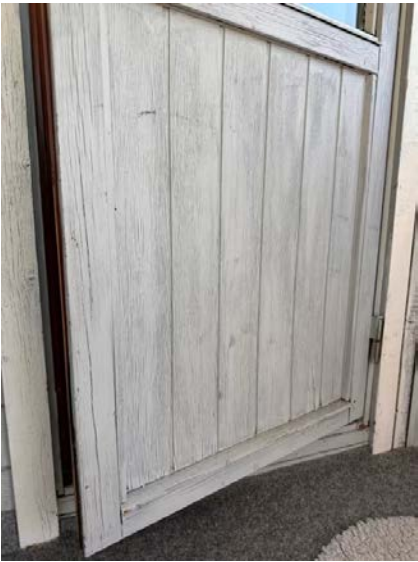
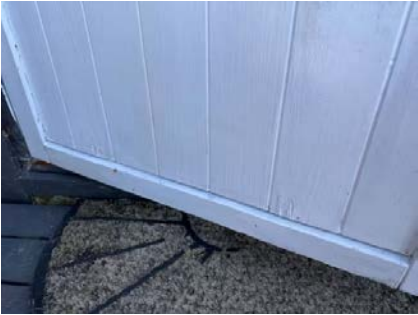
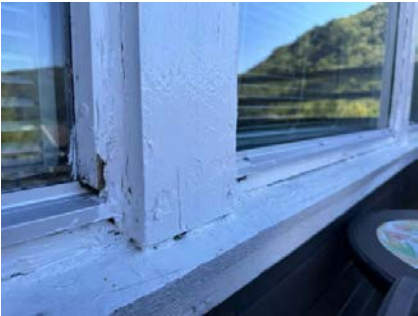
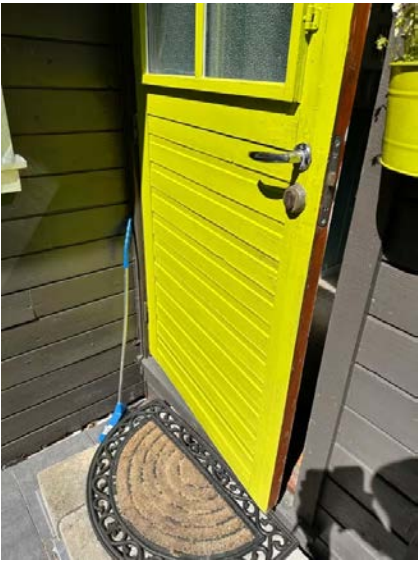
6.6 Vinduer og dører

| Beskrivelse | |
|---|---|
| Ytterdør i malt utførelse, vinduer / balkongdør med 2-lags glass | |
| Er det påvist værslitte karmen, fuktskader eller råteskader? | Ja |
| Det registreres punkterte glass i stue mot Sør, stue mot Sørvest og i trapp. Råte skader i balkongdører, ytterdør og stuevinduer mot Vest. Stedvis værslitte karmen / dører og tegn etter innvendig kondens. | |

| Beskrivelse | |
|---|---|
| Anbefaler å bytte punktterte glass, vinduer / dører med råteskader og overflatebehandle slitte overflater. | |

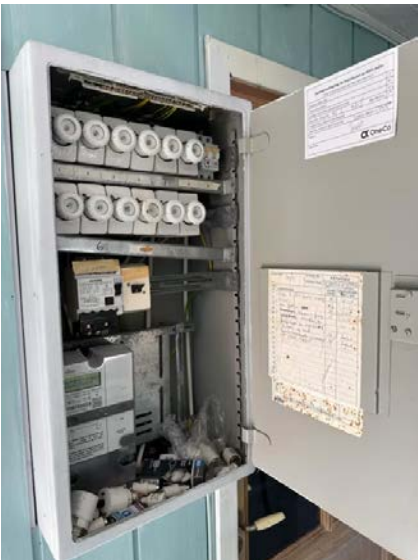
6.19 Elektrisk

| Er det foretatt kontroll av det lokale el tilsyn i løpet av de siste 5 år | Ja |
| <b>Oppsummering av elektrisk</b> | <b>TG-2</b> |
| Det er utført tilsyn 06.09.2024 uten avvik. | |

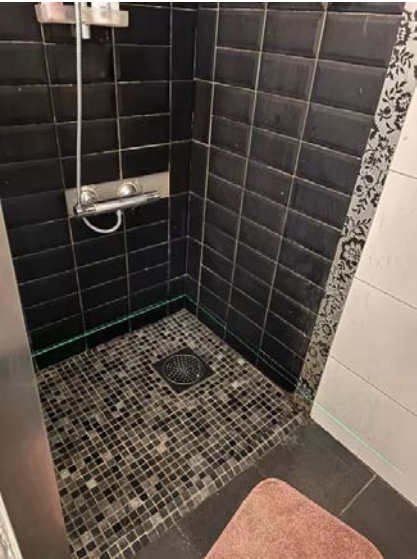
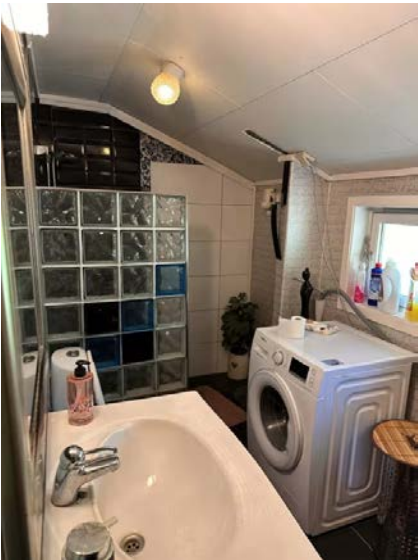
6.22 Våtrom: Bad 1 etg.

Våtrom: Bad mot Sørøst:  
Det er ikke tilfredsstillende fall til sluk (ansamlinger av vann i dusjsone) og det registreres "bom" i gulvflis (mangelfull heft mot underlag).

| Det er behov for totalrenovering av våtrommet! | |

| Badet bør oppgraderes med ny slukløsning, flytte tilstrekkelig fall til sluk, nytt tettesjikt i våtsoner og vurdere nye baderoms møbler. | |
| <b>Utbedringskostnader</b> | 50 000 - 150 000 |

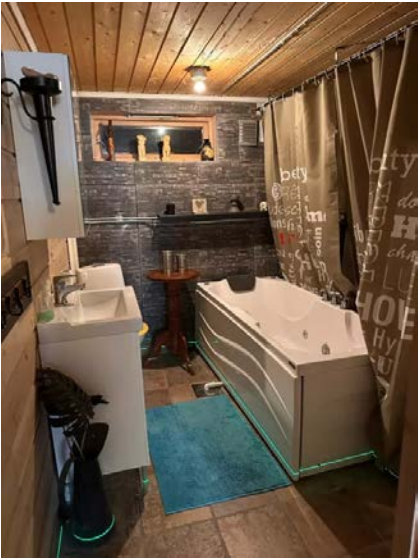
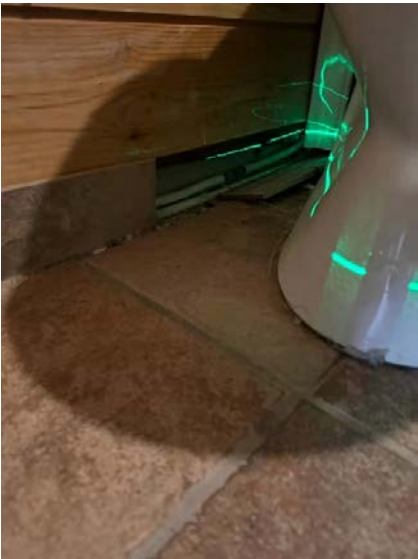
6.23 Våtrom: Bad kjeller

Våtrom: Bad mot Nordøst:  
Det er ikke tilfredsstillende fall til sluk (ansamlinger av vann i dusjsone) og det registreres "bom" i gulvflis (mangelfull heft mot underlag).

Det er behov for totalrenovering av våtrommet!
