Sven Morens veg 2, 2408 ELVERUM

**Moderne 2-roms hjørneleilighet
fra 2015. Innglasset balkong og
garasjeplass. Vannbåren
gulvvarme og varmepumpe.**

6. Hovedrapport

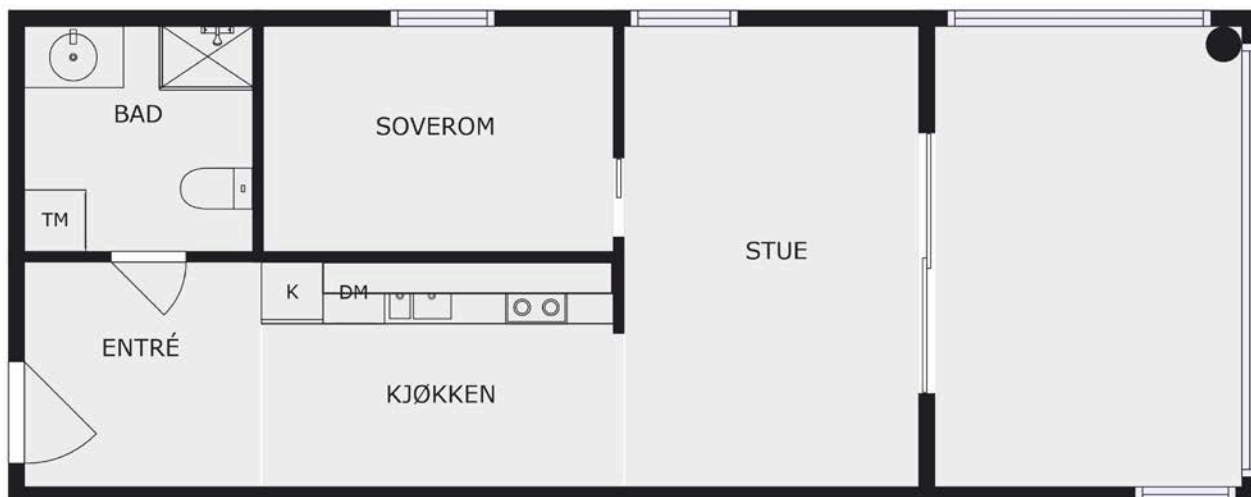
Plantegning

Plantegningen er en ikke målbart illustrasjon og avvik kan forekomme.

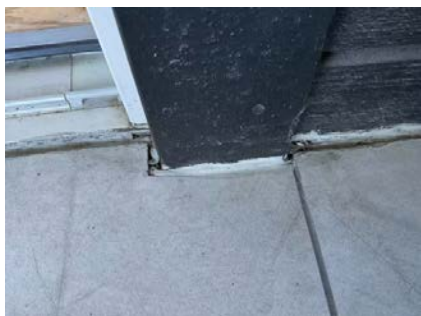
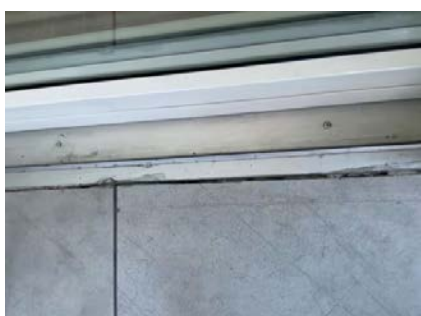
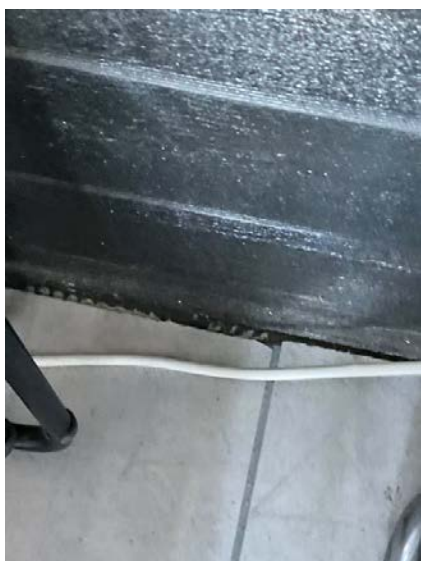
6.1 Balkong, terrasse, plattig

Ufagmessig utførelse på fuger mot vegger.

Type	Balkong
Innglasset balkong med betongdekke. Tekket med fliser.	
Er det gjennomført arbeider etter opprinnelig byggeår?	Ja
Fliser er lagt i senere tid.	
Er det synlig tegn på skjevheter/konstruksjonssvikt?	Nei
Er det tegn på sopp/råteskader i treverk eller skader i betong?	Nei
Er det krav til rekkverk?	Ja
Er det avvik på rekkverkshøyde og åpninger i rekkverket i forhold til gjeldene byggtknisk forskrift på befaringstidspunktet?	Ja
Er balkong / terrassen teknet?	Ja
Er det ufullstendig/manglende tettesjikt ved oppkant mot vegg og dør?	Ja
Oppsummering av balkong, terrasse, plattig	TG-2
Rekkverket tilfredsstillende krav til høyde på oppføringstidspunktet, men er lavere enn dagens forskriftskrav på 100 cm. Ingen tiltak er påkrevd. Det er lagt fliser på betongdekke på terrassen, dette er ikke fagmessig utført. Fuger mot vegg er ufullstendig og har sprekker	
Anbefalte tiltak / ytterligere undersøkelser anbefales

Utbedring av ovennevnte fuger bør påregnes.

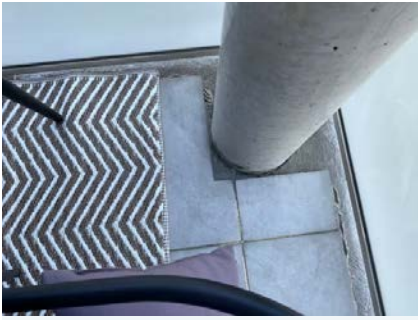
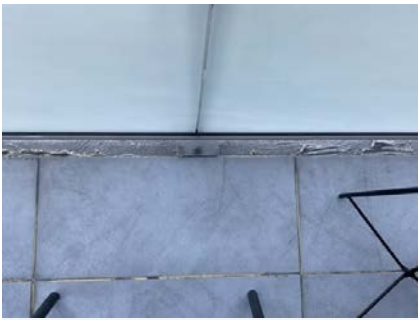
Ufagmessig utførelse på flisarbeid.

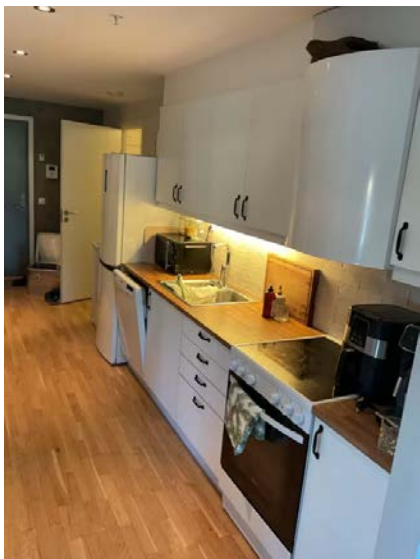
Kjøkken

Er det påvist fukt /skader rundt vask/kjøleskap/oppvaskmaskin? Nei

Er det påvist skader på kjøkkeninnredning utover normal slitasje? Nei

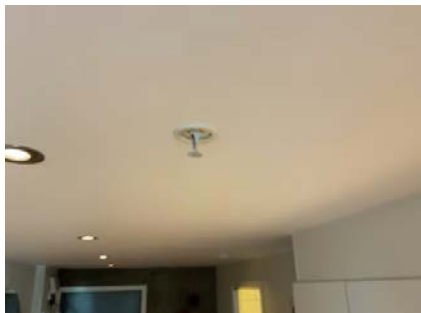
Sprinkel.

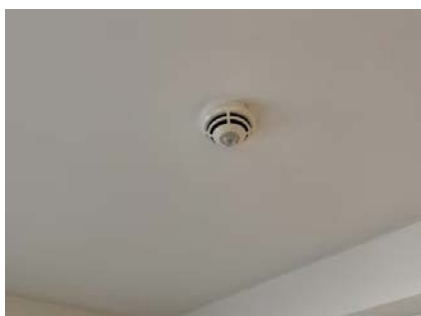
Brannvarsling.

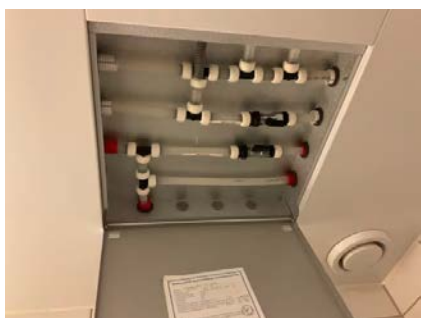
Fordelerskap i tak på badet.

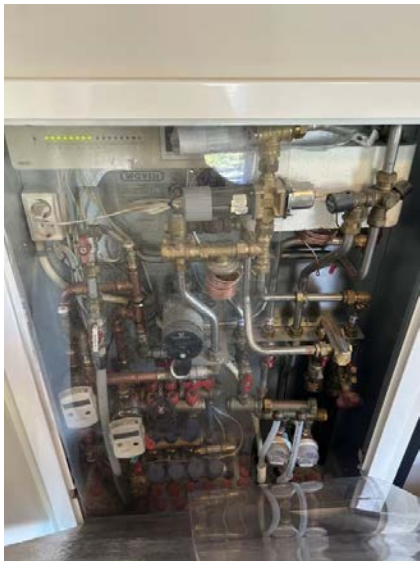
Fordelerskap for vann og vannbårenvarme

Stoppekran plassert i fordelerskap på soverom, ikke merket på utsiden av skap.

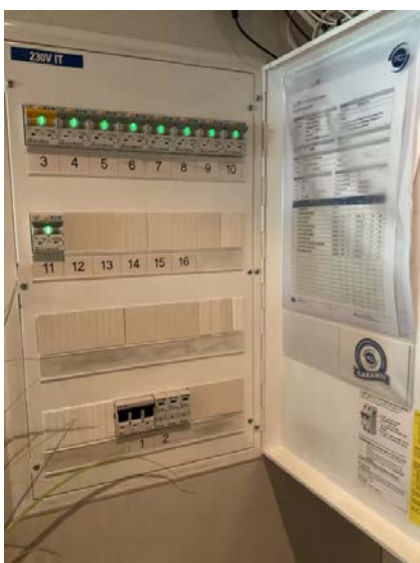
Sikringsskap

Er det foretatt kontroll av det lokale el tilsyn i løpet av de siste 5 år	Nei
Type sikringer	Automatsikringer
Sikringsskap plassert på vegg innenfor ytterdør.	
Type anlegg	Skjult
Skjult anlegg fra byggeåret.	
Er det gjennomført arbeider etter opprinnelig byggeår?	Nei
Er det manglende samsvarserklæring på arbeider utført etter 01.01.1999?	Nei
Er det manglende kursfortegnelse?	Nei
Er det manglende samsvar mellom kursfortegnelse og antall sikringer?	Nei
Er det tegn på varmgang (termiske skader) på kabler, brytere, downlight, stikkontakter, og elektrisk utstyr?	Nei
Er det tegn til at kabelinnføringer og hull i inntak og sikringsskap ikke er tette?	Nei
Spørsmål til eier: Løses sikringene ofte ut?	Nei
Spørsmål til eier: Har det vært brann, branntilløp eller varmgang i anlegget?	Nei

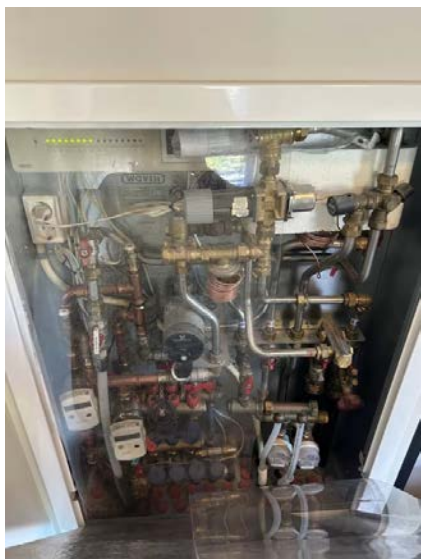
Fordelerskap for vann og vannbåren varme.

Type anlegg	Gulvvarme
Vannbåren varme fra fjernvarme.	
Er det utført arbeider på anlegget etter byggeår?	Ukjent
Har vannrør nådd en alder som gir økt risiko for skader eller følgeskader?	Nei
Er det tegn på skader ved gjennomføringer i vegg eller gulv?	Nei
Er det sprekker eller svellinger i overflatemateriale på gulv?	Nei
Er det påvist lekkasjer eller korrosjon ved synlige koblinger eller ventiler?	Nei

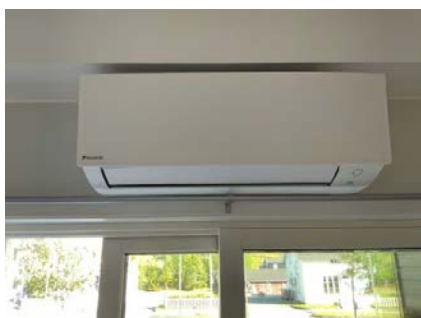
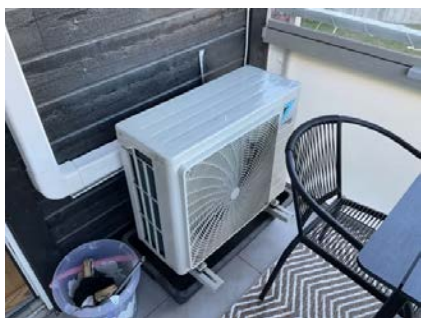
Varmepumpe.

Utvendig del varmpumpe.

Type anlegg	Varmepumpe
Luft til luft varmpumpe	
Er det utført arbeider på anlegget etter byggeår?	Ja
Varmepumpen er montert etter byggeår	
Når var siste service på anlegget?	Ukjent
Finnes det oljetank på eiendommen?	Nei

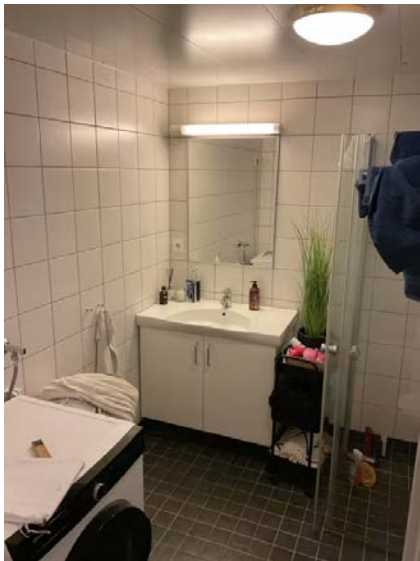
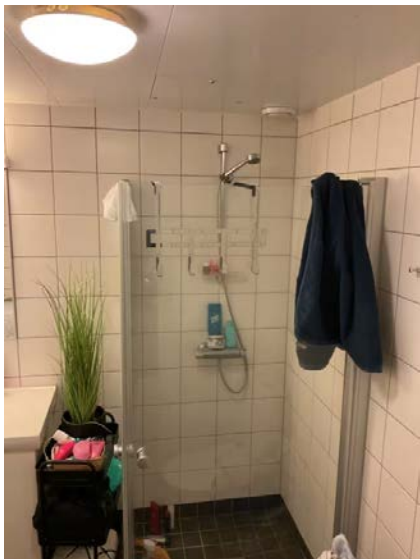
6.13 Våtrom

Innredning.

Dusj.

Er det innebygd sistene til klosett?	Ja
Er det manglende drenering av lekkasjevann fra innebygd sistene?	Annen godkjent løsning
Oppsummering av sanitærutstyr	
TG-2	
Det er ikke etablert noen drensåpning for synliggjøring av eventuell lekkasje fra innebygget sistene, og det er ikke framlagt noen dokumentasjon på annen godkjent løsning.	
Anbefalte tiltak sanitærutstyr	
Dokumentasjon av annen godkjent løsning for innebygget sistene bør fremskaffes.

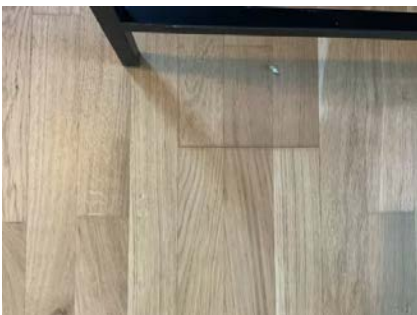
Parkettgulv.

Beskrivelse	
Vegger og tak fremstår som fine på befaringdagen, Gulvet har stedvis knirk og har noe mer slitasje en normal bruksslitasje. Innfelte spotter i tak kjøkken og gang	
Oppsummering av øvrig	
TG-1	
Det blir ikke registrert symptomer på skader eller synlige tilstandssvekkelser

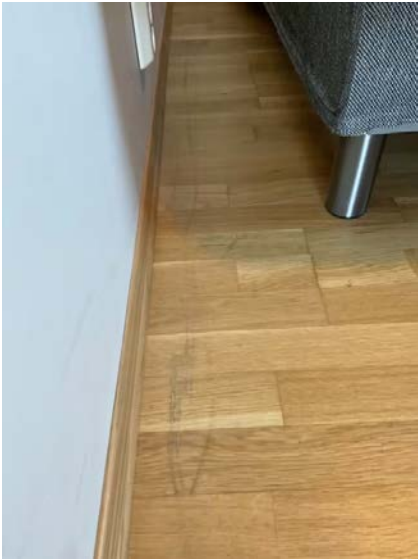
Riper i gulv på soverom.

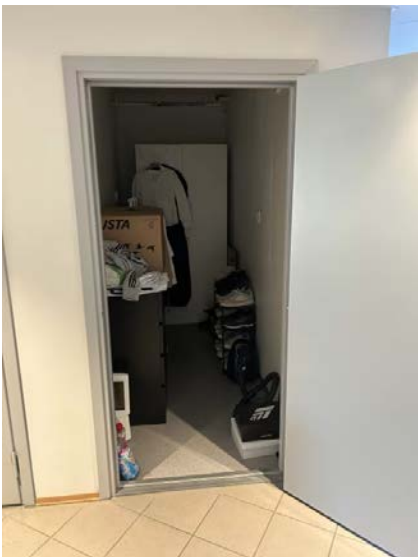
Bod i 1. etasje

Det er 2 stykk boder tilhørende leiligheten.
En bod på 4 kvadratmeter i samme etasje som leiligheten, med låsbar dør.
En bod i kjeller på 5 kvadratmeter, med låsbar dør
Det er oppmerket garasje plass i kjeller på 14 kvadratmeter.
