Flott halvpart av tomannsbolig med garasje. Innbydende og solrik terrasse og hage.

Andelsleilighet i tomannsbolig
Rødsåsen 83
3928 Porsgrunn

Boligens tekniske tilstand:

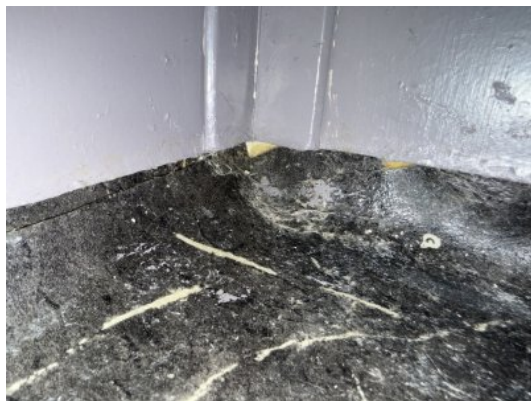
7.1 Bad

Belegget mangler sveis i innvendige hjørner. Det ble videre registrert manglende beskyttelse rundt rørgjennomføringer under servant samt sprekker i belegget rundt sluk. Forholdene indikerer svikt i tettesjiktet.

Tettedetaljer ved rørgjennomføringer tilknyttet vann og avløp til servant er usikker. Fare for fukt i konstruksjon. Tettedetaljer bør fornyes.

Det ble gjennomført hulltaking og fuktmåling i vegg tilstøtende våtsone. Målingen viste 10.3 vekt% fukt, hvilket anses å være innenfor normalt nivå for trekonstruksjoner. Det ble ikke avdekket indikasjoner på fuktskader eller unormale fuktverdier på måletidspunktet. Måleresultatet representerer et øyeblikksbilde, og regelmessig kontroll anbefales for å avdekke eventuelle endringer over tid.

Forventet levetid for vinylbelegg er 25 år.

7.1.1	Bad Overflate vegger og himling
	<p>Årsak: Løsningen er utført uten fuktbeskyttende avslutning i underkant av panelplatene.</p> <p>Risiko: Forholdet kan føre til økt fuktpåvirkning og risiko for skader i nedre del av veggkonstruksjonen.</p> <p>Konsekvens: Forholdet kan medføre behov for utbedring av veggoverflater og underliggende konstruksjon ved utvikling av fuktskader.</p> <p>Anbefalt tiltak: Det anbefales å etablere egnet beskyttelse i underkant av panelplatene.</p>

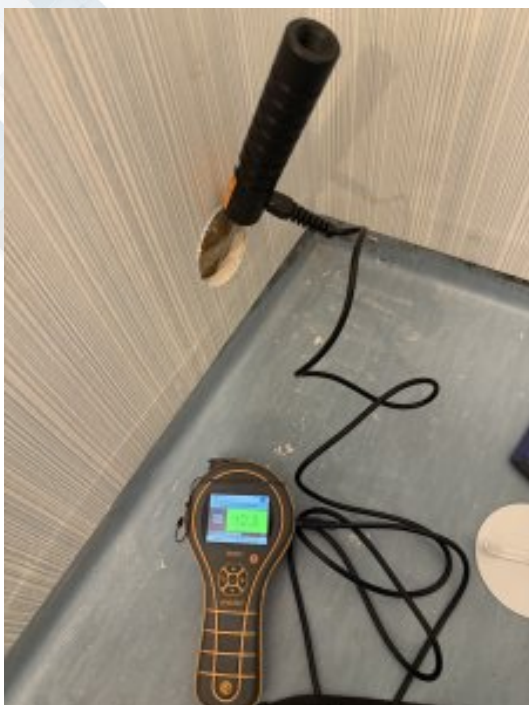
7.2 Vaskerom

Det ble gjennomført hulltaking og fuktmåling i vegg tilstøtende våtsone. Målingen viste 10.3 vekt% fukt, hvilket anses å være innenfor normalt nivå for trekonstruksjoner. Det ble ikke avdekket indikasjoner på fuktskader eller unormale fuktverdier på måletidspunktet. Måleresultatet representerer et øyeblikksbilde, og regelmessig kontroll anbefales for å avdekke eventuelle endringer over tid.

Forventet levetid for vinylbelegg er 25 år.

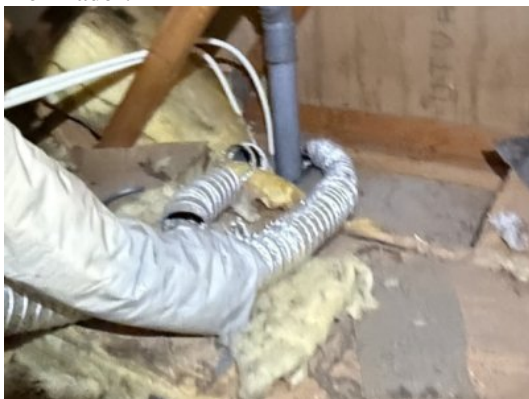
Boligen er tilkoblet mekanisk avtrekk fra kjøkken samt mekanisk ventilasjonsanlegg for bad, vaskerom og wc-rom med føring via loft. Det ble ved befaring registrert skader på ventilasjonsrørene tilknyttet anlegget. Forholdet medfører svikt i ventilasjonsløsningen og kan påvirke luftutskiftingen i boligen.
Tilluft til boligen via ventiler i veggene.

TG 3 vurderes grunnet skadede ventilasjonsrør som medfører svikt i ventilasjonsanlegget.

I tillegg er ventilasjonsanlegget gitt TG3 grunnet skader på ventilasjonsrør, noe som kan påvirke luftutskiftingen i boligen. Det opplyses at ventilasjonsforholdet vil bli utbedret før overtakelse.
