Skogmorabben 8, 2053 JESSHEIM

Stor og pen familiebolig med godkjent utleie og integrert dobbelgarasje. Flott hage og 4 soverom. Ettertraktet nabolag!

Befaringsdato: 13.06.2024

Rapportdato: 27.06.2024

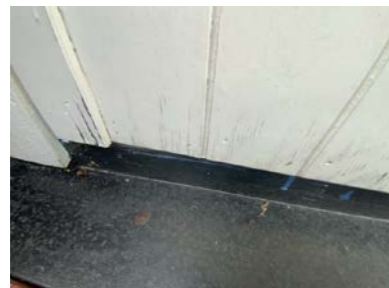
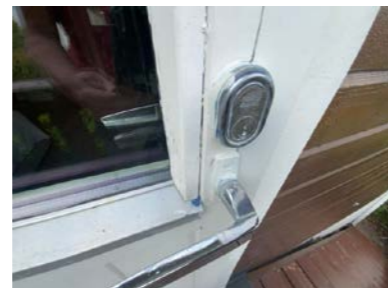
TG 2 Balkonger, terrasser og rom under balkonger

Etablert takterrasse over deler av garasjen i tre utgang fra kjøkken. Etablert på trebjelkelag og søyler.

Det er lagt nyere taktekkning på gavelvegg side av terrassen med nyere terrassebord etter lekkasje i garasjen.

Det gjøres oppmerksom på at deler av tekkingen er fra byggeår. Når denne må skiftes er vanskelig å si noe om. Det anbefales jevnlig kontroll for fuktmerker i underliggende tak i garasjen.

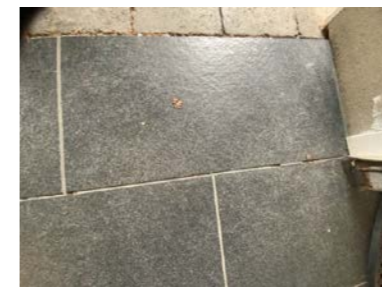
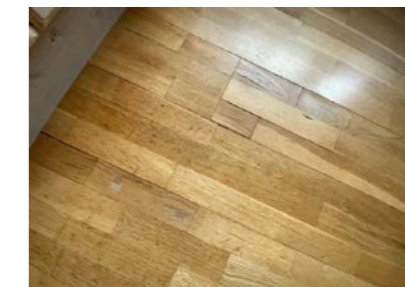
TG 2 Etasjeskille/gulv mot grunn

Etasjeskiller er av trebjelkelag i 1 og 2 etasje. Underetasje med støpt dekke.

- Målt høydeforskjell på over 15 mm gjennom hele rommet. Tilstandsgrad 2 gis med bakgrunn i standardens krav til godkjente måleavvik.

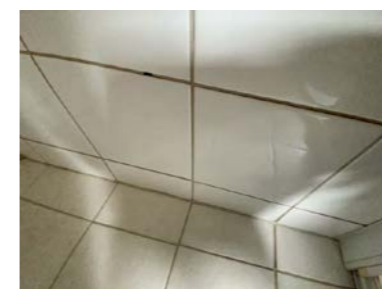
1. ETASJE > BAD/VASKEROM

TG 2 Overflater Gulv

- Det er påvist sprekker i fliser.

- Våtrommet fungerer med dette avviket.
- Det må gjøres tiltak for å utbedre avviket.

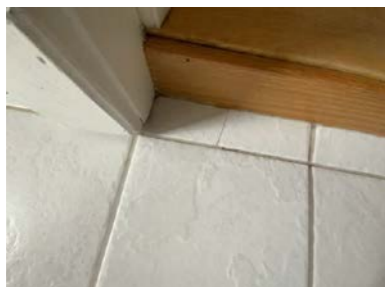
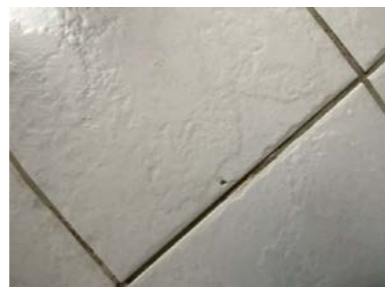
1. ETASJE > BAD/VASKEROM

TG 2 Sluk, membran og tettesjikt

Det er noe riss og hull i fugemasse på vegger. Dette kan være noe fukt på underliggende plater.

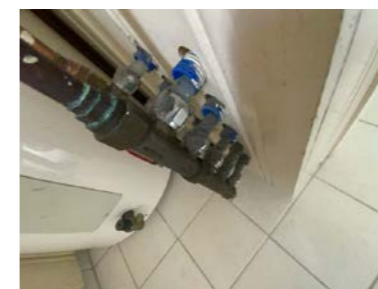
TG 2 Avløpsrør

Det er avløpsrør av plast.

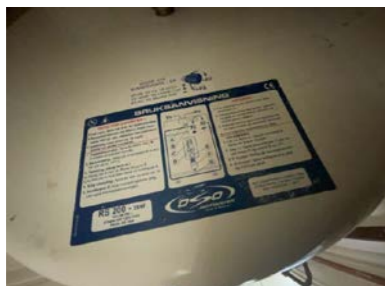
TG 2 Elektrisk anlegg

Dette er en forenklet kontroll begrenset til de spørsmål og undersøkelser som forskrift til avhendingslova (tryggere bolighandel) § 2-18 inneholder. Dette kan ikke sammenlignes med en kontroll utført av offentlig myndighet (Det lokale eltilsyn) eller registrert elektrovirksomhet, og en bygningsakkyndig har verken kompetanse eller lov til å foreta en slik kontroll.

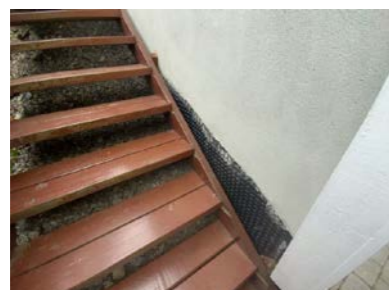
TG 1 Grunnmur og fundamenter

Bygningen har grunnmur typen isoblokk.
