# Lys og tiltalende 2-roms i Gimleveien | Åpen stue/kjøkkenløsning | God takhøyde | Heis | Bod

Tilstandsrapport

# Gimleveien 21 B 0266 OSLO

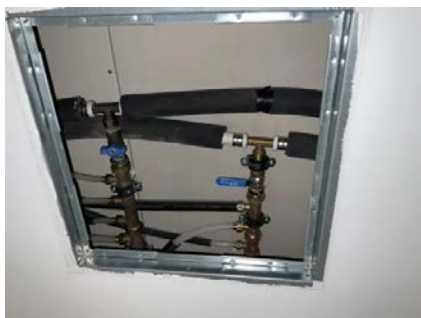
## 6.6 Vannledninger

| Type anlegg | Rør i rør system |

| Er det utført arbeider på anlegget etter byggeår? | Ja |

| Har vannrør nådd en alder som gir økt risiko for skader eller følgeskader? | Nei |

| Er det registrert tegn til lekkasjer eller skader på vannrør? | Nei |

| Oppsummering av vannledninger | TG-2 |
|---|---|
| Det anbefales å montere fordelerskap med avløp til sluk. | |

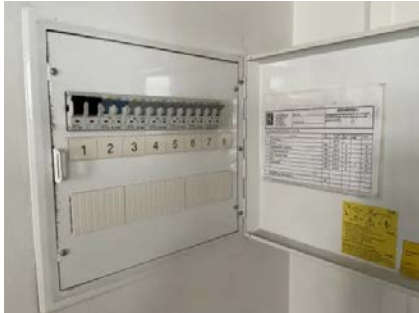
## 6.7 Elektrisk

| Er det foretatt kontroll av det lokale el-tilsyn eller utført utvidet el-kontroll i løpet av de siste 5 år? | Nei |
| Type sikringer | Automatsikringer |
| Er det tegn på varmgang (termiske skader) på kabler, brytere, downlight, stikkontakter, og elektrisk utstyr? | Nei |

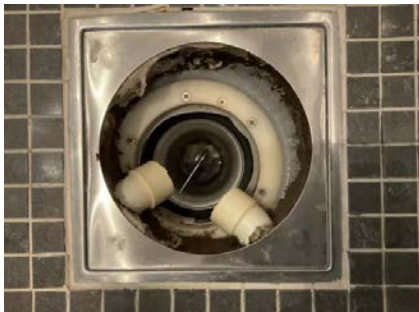
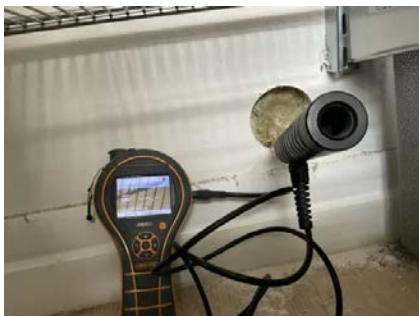
## 6.9 Våtrom: Bad/wc

| Oppsummering av overflater | TG-1 |
| Det er en høydeforskjell på ca. 5 cm fra topp slukrist til topp flis ved døren. Dette er innenfor dagens krav. | |

| Har membran/tettesjikt nådd en alder som gir økt risiko for skader eller følgeskader? | Ja |

Hulltaking er foretatt fra tilstøtende soverom mot våtsone uten å påvise avvik.

Undersøkelsen viser ingen tegn til skader eller fukt i konstruksjonen.
