Trondhjemsvegen 3, 2821 GJØVIK

**Moderne og stilfull  
selveierleilighet over to plan – 3  
sov – 2 bad – privat og felles  
takterrasse – midt i Gjøvik.**

# Tilstandsrapport

Befaringsdato: 30.04.2025    Rapportdato: 30.04.2025    Oppdragsnr.: 19185-1087    Referansenummer: GG2209

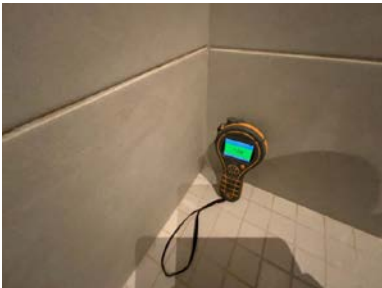
### 6. ETASJE > BAD

PUNKTER MED TILSTANDSGRAD 2 – AVVIK SOM IKKE KREVER UMIDDELBARE TILTAK: Våtrom > 6. etasje > Bad > Overflater Gulv: Vurdering av avvik: • Det er påvist avvik i krav til høydeforskjell/fall-løsning på våtrommet. Lokalt fall i dusjsone, ellers er gulvet tilnærmet flatt.

#### TG 2 Overflater Gulv

- Det er påvist avvik i krav til høydeforskjell/fall-løsning på våtrommet.

- Våtrommet fungerer med dette avviket.

For å få tilstandsgrad 0 eller 1 må gulvet bygges om, for å få riktig fall til sluk. Det vil imidlertid sjelden være økonomisk rasjonelt som et enkeltstående tiltak. Ved en eventuell renovering, påse at våtrommet bygges med riktig fall til sluk.

Kostnadsestimat: Ingen umiddelbar kostnad

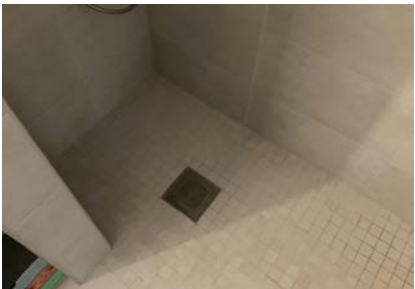
### 6. ETASJE > BAD

#### TG 1 Sluk, membran og tettesjikt

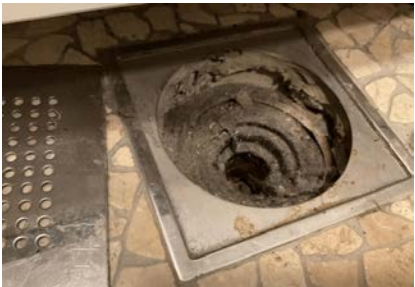
## 5. ETASJE > VASKEROM

### TG 1 Sanitærutstyr og innredning

Våtrom > 5. etasje > Vaskerom > Overflater Gulv: Vurdering av avvik: • Det er påvist avvik i krav til høydeforskjell/fall-løsning på våtrommet. På grunn av de avdekkede forhold bør fritt vann på gulv/vegg unngås.

Konsekvens/tiltak: • Våtrommet fungerer med dette avviket. For å få tilstandsgrad 0 eller 1 må gulvet bygges om, for å få riktig fall til sluk. Det vil imidlertid sjelden være økonomisk rasjonelt som et enkeltstående tiltak. Ved en eventuell renovering, påse at våtrommet bygges med riktig fall til sluk.

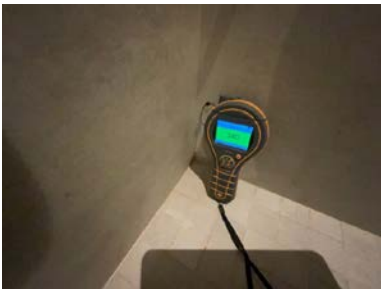
### 5. ETASJE > BAD

#### Overflater Gulv

Fliser på gulv. Lokalt fall i dusj med nedsenk, ellers er gulver tilnærmet flatt. Det dusjes direkte på gulv/vegg, noe som gir økt belastning på konstruksjonene. Ved enkle fuktsøk registrerte jeg ingen unormale verdier.

- Det er påvist avvik i krav til høydeforskjell/fall-løsning på våtrommet.

Gulvet er tilnærmet flatt, lokalt fall i dusj. Det er lokalt fall til sluk. Fall er ikke tilfredsstillende, men badet fungerer med dette avviket

- Våtrommet fungerer med dette avviket.

Vær oppmerksom ved bruk. For å få tilstandsgrad 0 eller 1 må gulvet bygges om, for å få riktig fall til sluk. Det vil imidlertid sjelden være økonomisk rasjonelt som et enkeltstående tiltak. Ved en eventuell renovering, påse at våtrommet bygges med riktig fall til sluk.

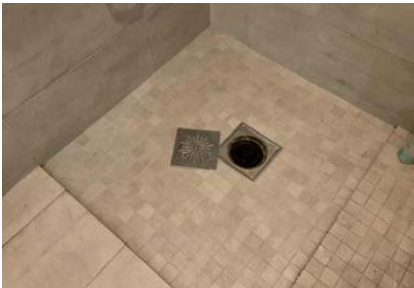
### 5. ETASJE > BAD

#### Sluk, membran og tettesjikt

Plastsluk.

Våtrom > 5. etasje > Bad > Overflater Gulv: Vurdering av avvik: • Det er påvist avvik i krav til høydeforskjell/fall-løsning på våtrommet. Gulvet er tilnærmet flatt, lokalt fall i dusj. Det er lokalt fall til sluk. Fall er ikke tilfredsstillende, men badet fungerer med dette avviket

Konsekvens/tiltak: • Våtrommet fungerer med dette avviket. Vær oppmerksom ved bruk. For å få tilstandsgrad 0 eller 1 må gulvet bygges om, for å få riktig fall til sluk. Det vil imidlertid sjelden være økonomisk rasjonelt som et enkeltstående tiltak. Ved en eventuell renovering, påse at våtrommet bygges med riktig fall til sluk.

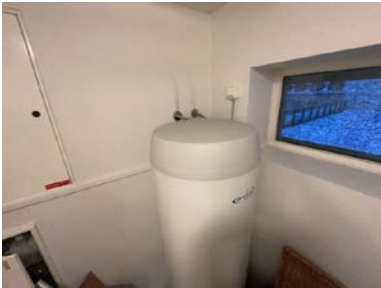
### TG 1 Elektrisk anlegg

Dette er en forenklet kontroll begrenset til de spørsmål og undersøkelser som forskrift til avhendingslova (tryggere bolighandel) § 2-18 inneholder. Dette kan ikke sammenlignes med en kontroll utført av offentlig myndighet (Det lokale eltilsyn) eller registrert elektrovirksomhet, og en bygningssakkyndig har verken kompetanse eller lov til å foreta en slik kontroll.
