Løkkenveien 668, 7332 LØKKEN VERK

**Enebolig som er påbygd og  
renovert i 1997. Garasje fra tidlig  
2000-tall. Stor og pent  
opparbeidet tomt**

# Velkommen til Løkkenveien 668!

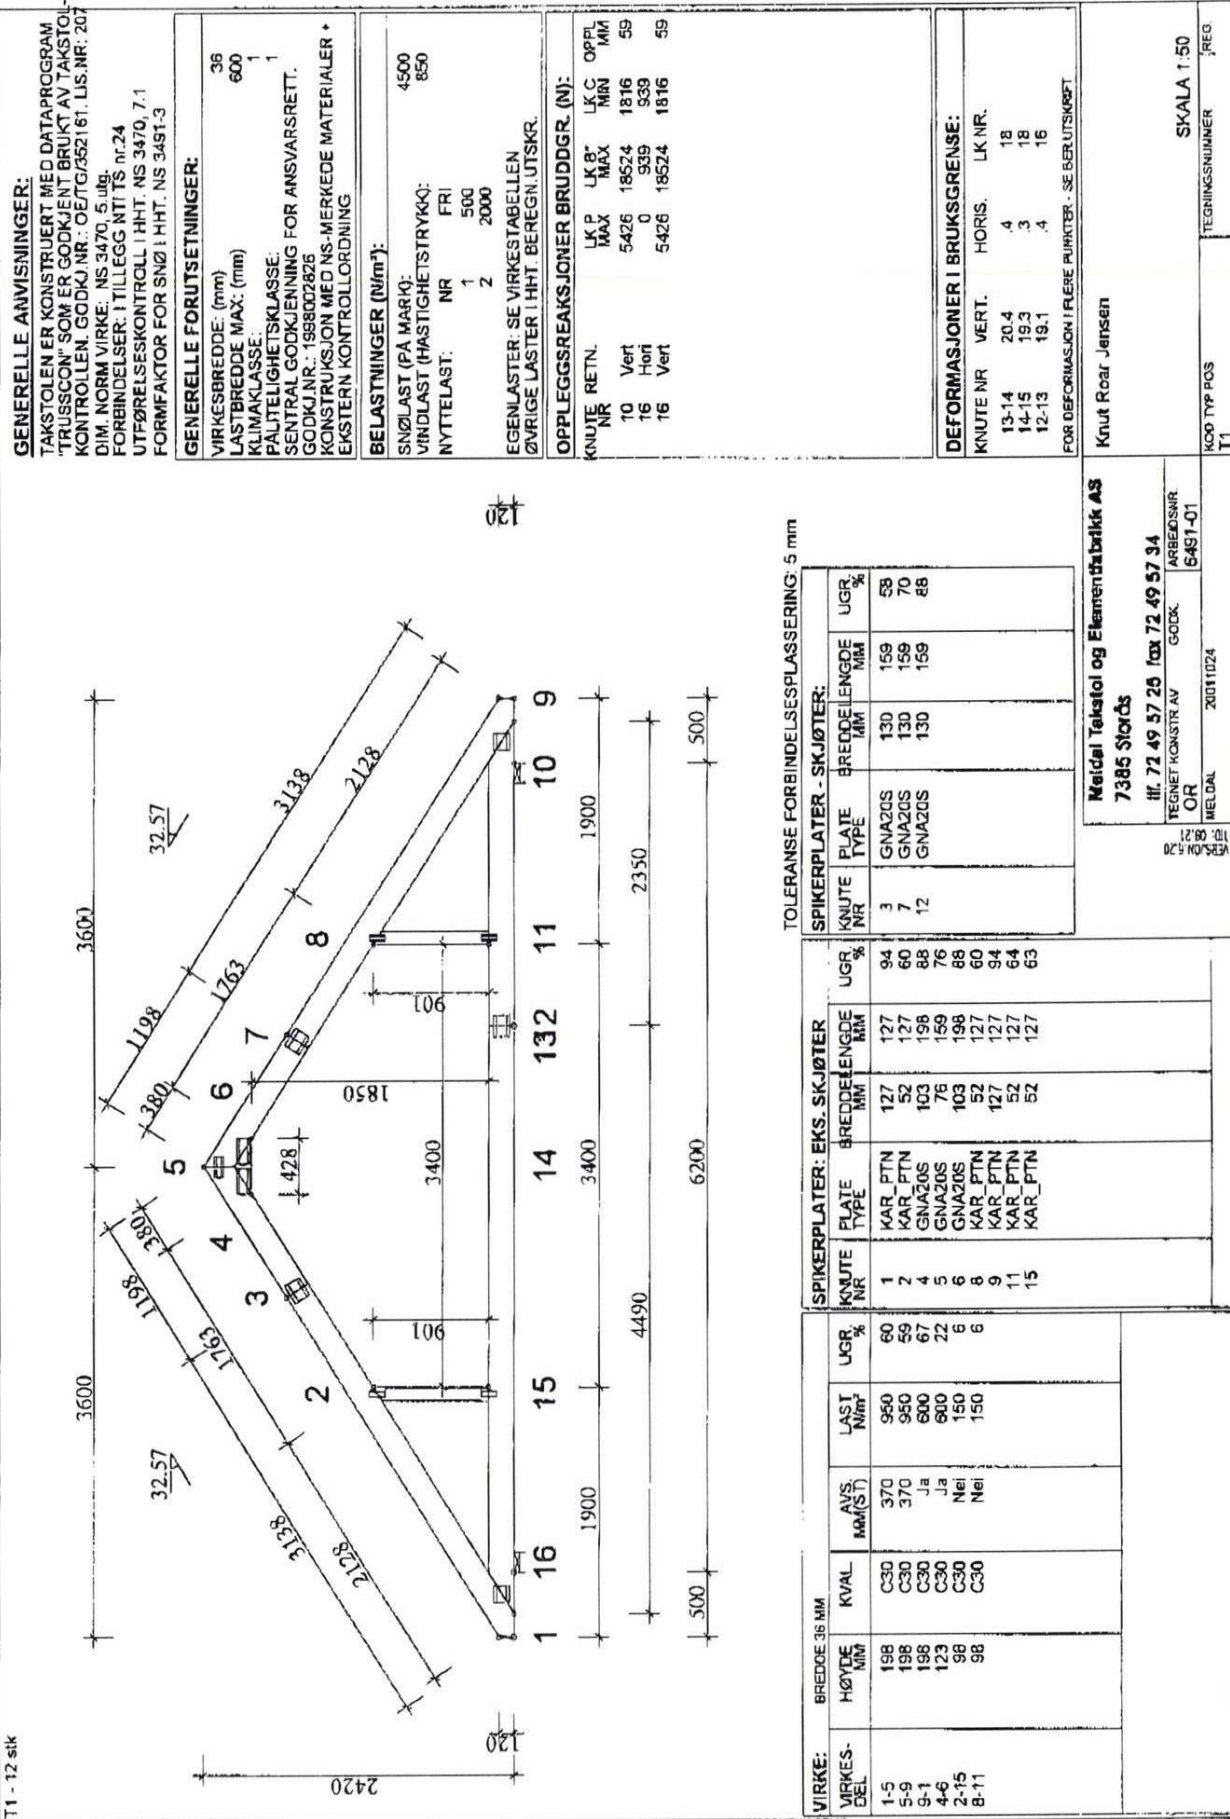
# GENERELLE ANVISNINGER:

TAKSTOLEN ER KONSTRUERT MED DATAPROGRAM "TRUSSCON" SOM ER GODKJENT BRUKT AV TAKSTOLKONTROLLEN. GODKJ.NR.: OETG/352161, L.S.NR.: 207  
DIM. NORM VIRKE: NS 3470, 5. uig.  
FORBINDELSER: I TILLEGG NIT TS nr.24  
UTFØRELSESKONTROLL I HHT. NS 3470, 7.1  
FORMFAKTOR FOR SNØ I HHT. NS 3451-3

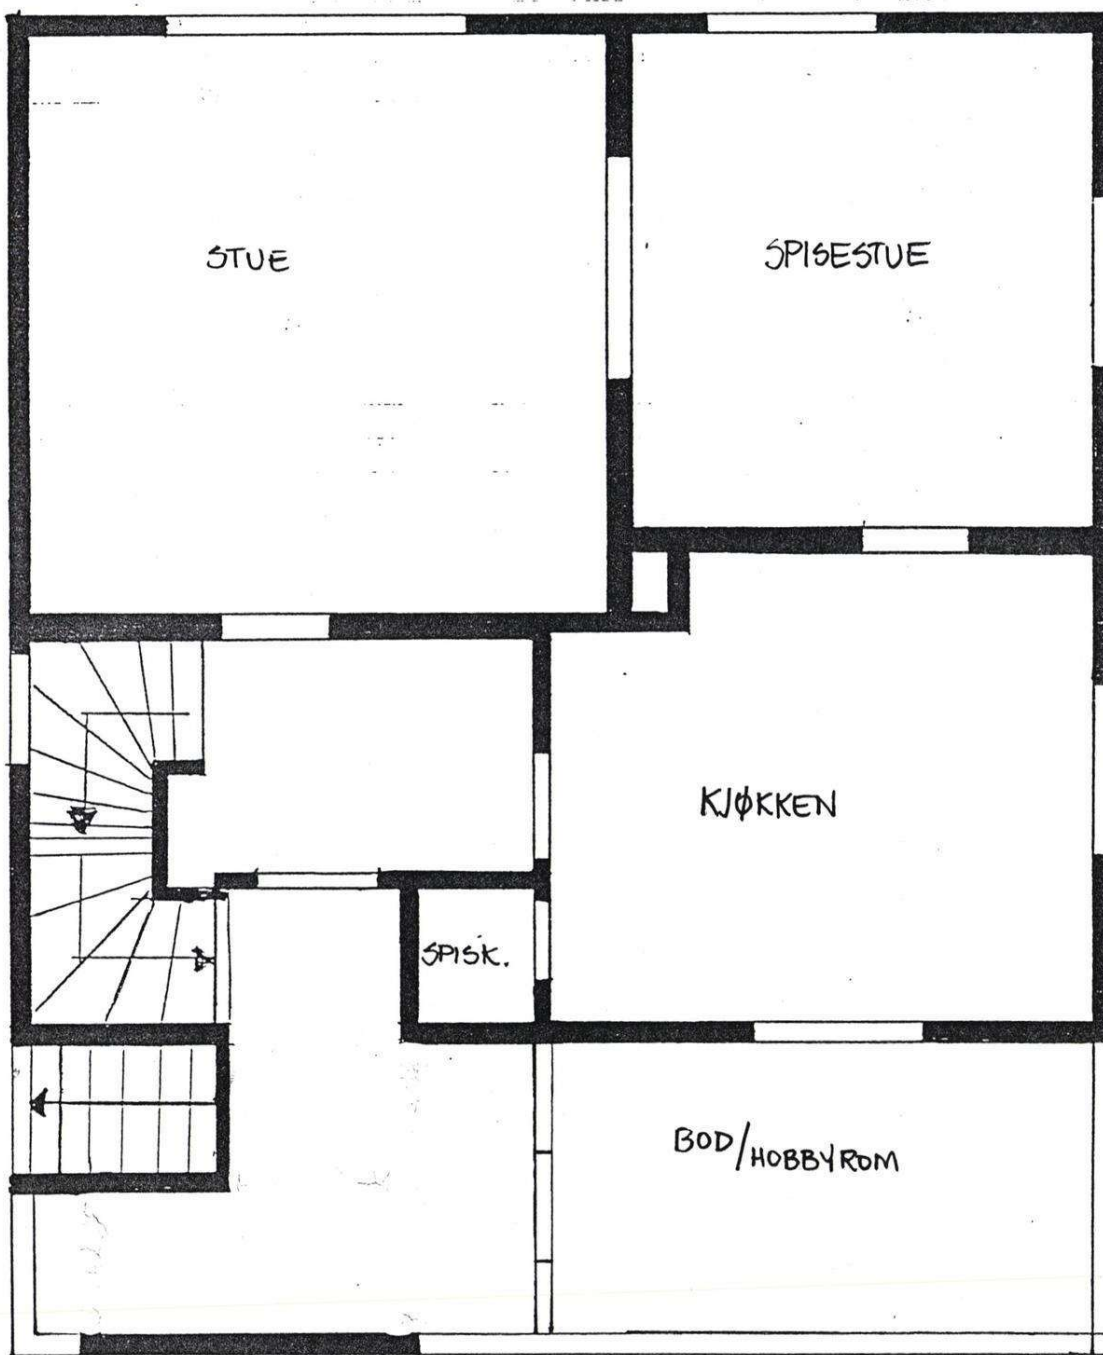
1. ETG.

INNGANG

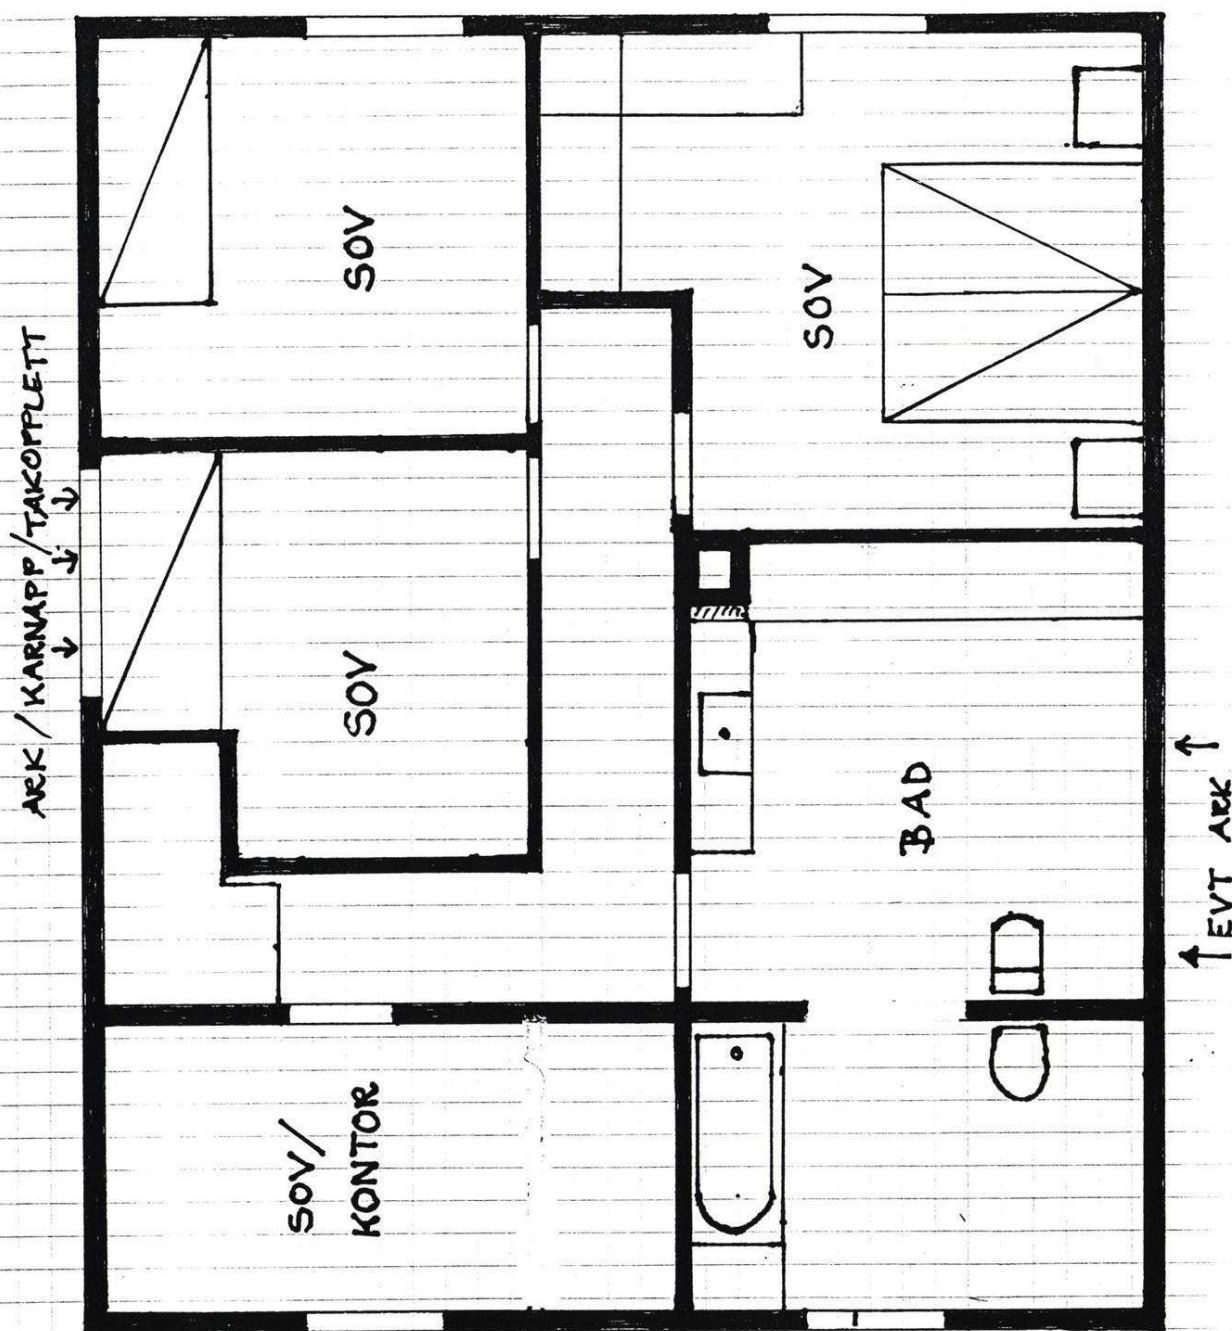
2. ETG.

PLAN - FORSLAG
