Gamle Gomsrudvei 57H, 3616 KONGSBERG

**Flott 3-roms leilighet med en
attraktiv beliggenhet nær sentrum
og teknologiparken - Egen
sportsbod og garasje plass!**

Tilstandsrapport

BOLIGBYGG MED FLERE BOENHETER

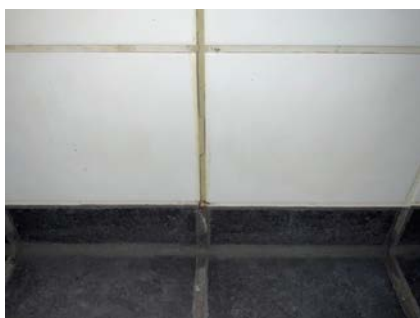
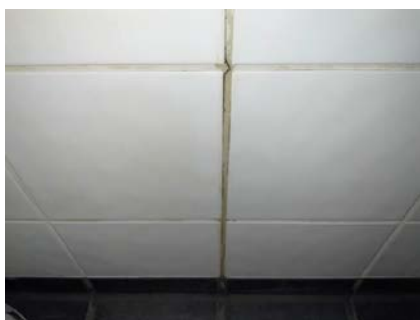
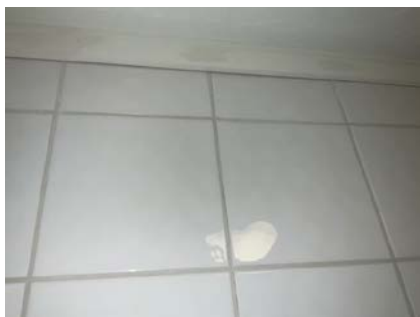
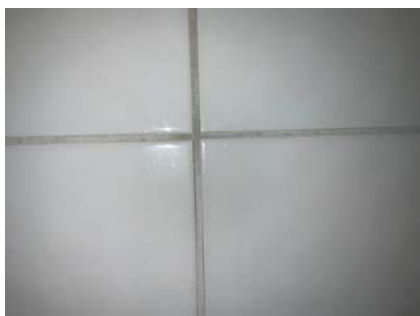
2. ETASJE > BAD/VASKEROM

TG 2 Overflater Gulv

- Det er påvist at flisfuger har riss/sprekker.

Det er sprekker i fuger i overgang gulv/vegg. Dette kan tyde på at gulv har «satt seg». Fare for brudd i bakenforliggende membransjikt.

Det er nylig foretatt refuging i overgang gulv/vegg i dusj, grunnet sprekker.

- Slike riss/sprekker kan indikere bakenforliggende fuktskader, og konstruksjonen bør observeres jevnlig for å vurdere utvikling.

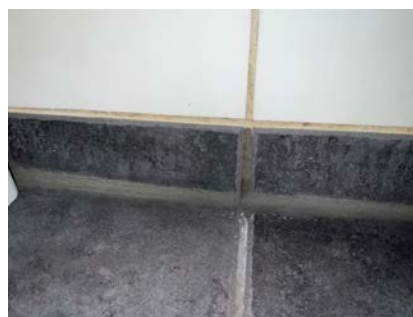
2. ETASJE > BAD/VASKEROM

TG 2 Sluk, membran og tettesjikt

- Mer enn halvparten av forventet brukstid er passert på membranløsningen.
- Det er fare for fukt i konstruksjoner.

Se også punkt vegger og gulv, ang sprekker i fuger.
