Ekervegen 5 A, 2030 NANNESTAD

**Lys og praktisk 3-roms på  
Nannestad Torg med markterrasse  
og garasjeplass!**

| Tilstandsrapport ..... | 36 |

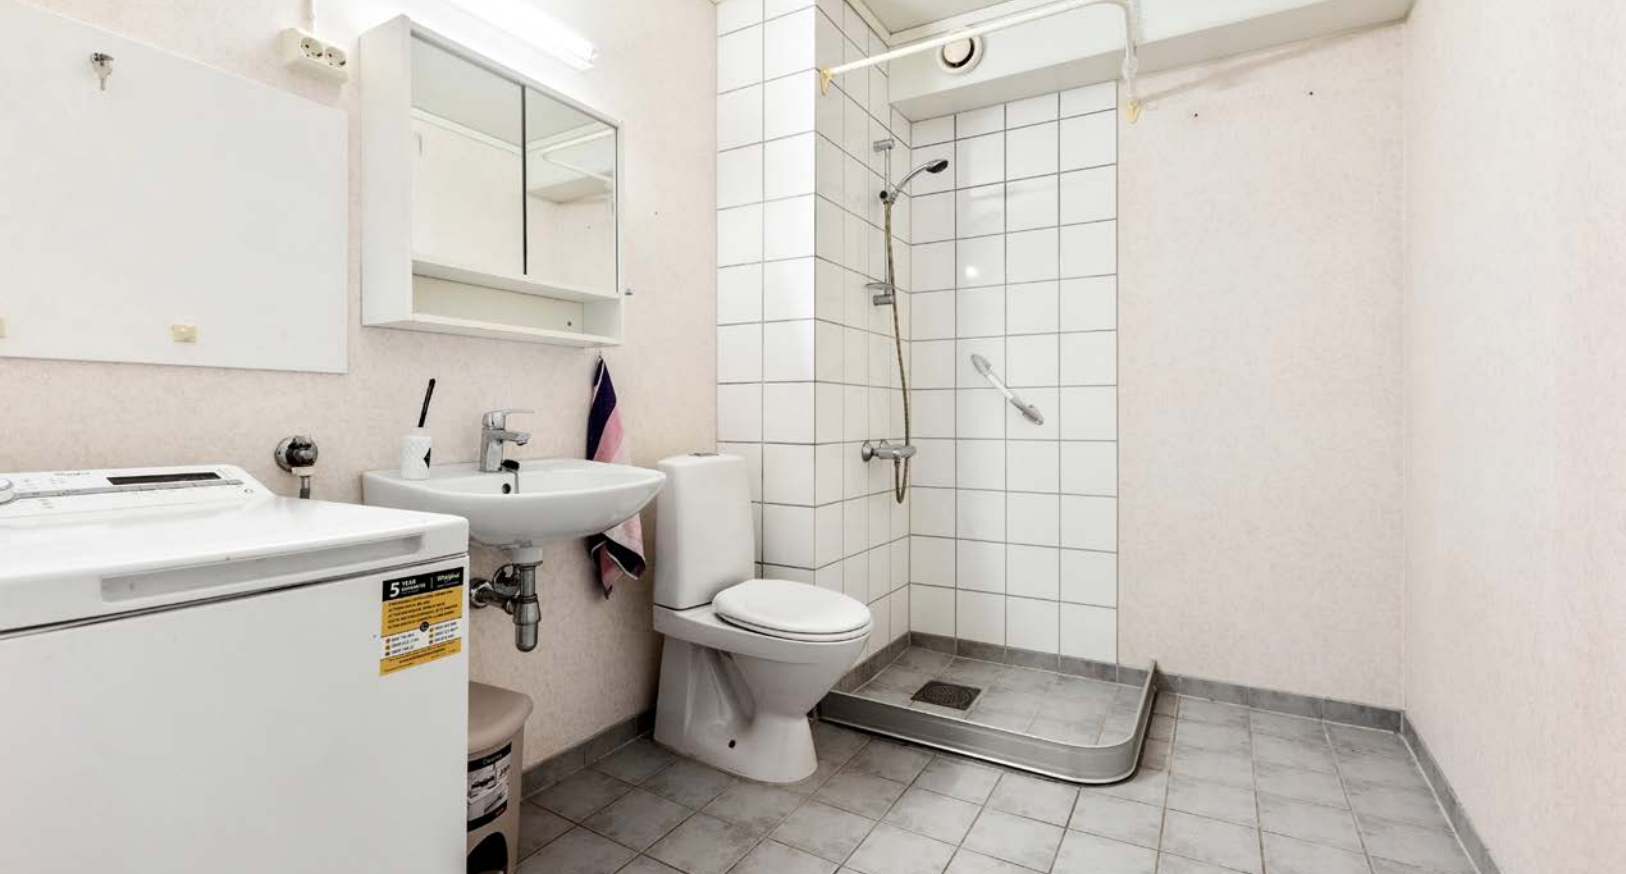
Eldre baderom med behov for oppgraderinger. Badet inneholder servant, speilskap, toalett og dusjhjørne med hånddusj.

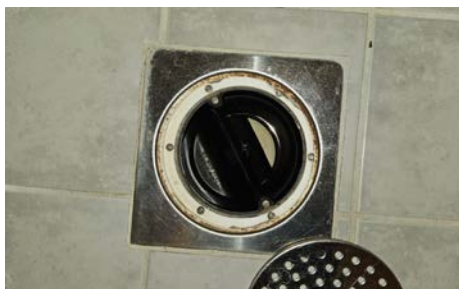
## 2. ETASJE > BAD

Det er registrert slitte og svekkede flisfuger i dusjsonen. Det er også registrert slitte eller mangelfulle silikonfuger i overgangene.

Svekkede flisfuger og silikonfuger kan medføre at fukt trenger inn i underlaget. Dette kan over tid gi risiko for skader på underliggende konstruksjoner, økt fuktnivå bak flisene og forkorte levetiden til baderommet.

Defekte eller slitte flisfuger og mykfuger i dusjsonen bør fjernes og utbedres. Fugene skal være tette og i tilfredsstillende stand for å sikre forskriftsmessig fuktsikring av overflatesjiktet.

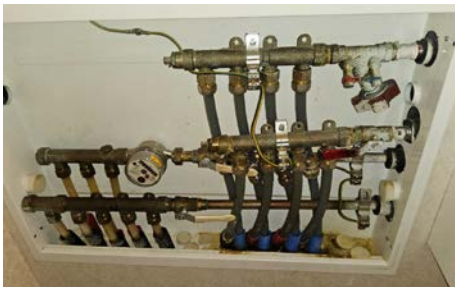
Det er registrert rustdannelse i bunnen av fordelerskapet. Dette indikerer fuktpåvirkning over tid, noe som ikke skal forekomme i et tett og fungerende fordelerskap.

- Korrosjon på skapets metallkomponenter
- Risiko for ytterligere lekkasje eller skader på rørdeler
- Forringet lekkasjevarsling og redusert levetid på rørdel/rørsystemet

Det bør avdekkes årsak til fukt, og rust bør fjernes eller utsatt materiale skiftes ut. Eventuelle lekkasjer eller kondensproblemer i skapet må utbedres.
