# Tilstandsrapport

# Andelsnummer 54

Befaringsdato: 09.05.2025

Adresse: Klauvsteinen 129, 5146 FYLLINGSDALEN

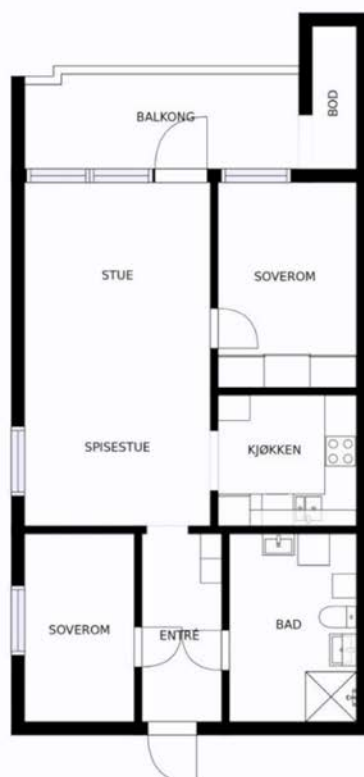
Tegningen er en illustrasjon av planløsning. Avvik kan forekomme.

Plantegningen er ikke i målestokk og noe avvik kan forekomme.

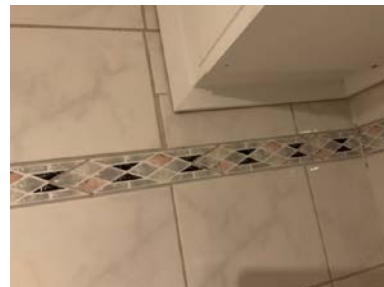
Riss/sprekker i fuger kan indikere på bevegelse/endring i bakenforliggende konstruksjoner. Overflatene må derfor jevnlig observeres og kontrolleres for evt. videre utvikling.

Regelmessig kontroll og oppfølging anbefales for å sikre tidlig oppdagelse og håndtering av eventuelle konstruksjonsmessige endringer. Lokale utbedringer bør vurderes ved behov.

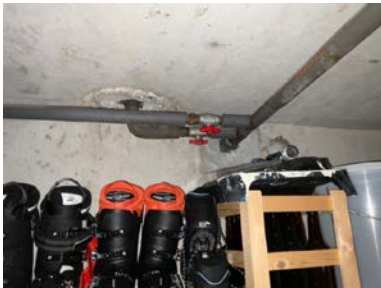
Det foreligger ikke dokumentasjon på eventuelle oppgraderinger eller tilstandskontroll av røropplegget. Kobberrør har en forventet teknisk levetid på ca. 30–50 år, og anlegget nærmer seg eller har passert dette intervallet. Det er ikke registrert synlige lekkasjer ved befarings, men alderen tilsier økt risiko for tæring og fremtidige skader.

- Tidspunkt for utskiftning av vannledninger nærmer seg.
- I forbindelse med oppgradering av våtrom vil det være naturlig med utskiftning av rør.

Det anbefales jevnlig tilsyn og eventuell tilstandskontroll av rørsystemet. Utskifting bør vurderes ved oppussing eller ved tegn til lekkasje eller redusert funksjon. Det kan også vurderes å montere lekkasjesikring for å redusere risiko
