Grana 7, 7332 LØKKEN VERK

**Eldre enebolig på Bjørnli.
Barnevennlig og fredelig
boligområde like ved Løkken.**

Tilstandsrapport

ENEBOLIG

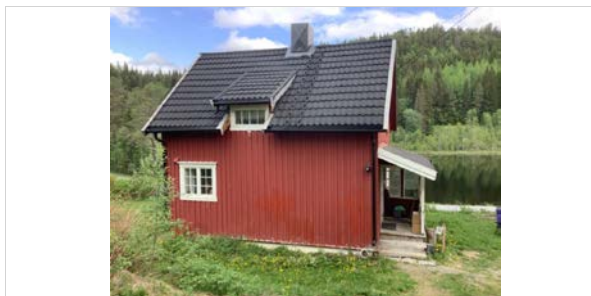
- Det er ingen eller liten lufting i nedre kant av kledning mot grunnmur.
- Det er påvist betydelige råteskader i bordkledningen.
- Det er påvist spredte råteskader i bordkledningen.

- Lokal utbedring må utføres.

Kostnadsestimat: 50 000 - 100 000
