Grana 7, 7332 LØKKEN VERK

**Eldre enebolig på Bjørnli.  
Barnevennlig og fredelig  
boligområde like ved Løkken.**

Befaringsdato: 28.05.2024

# Tilstandsrapport

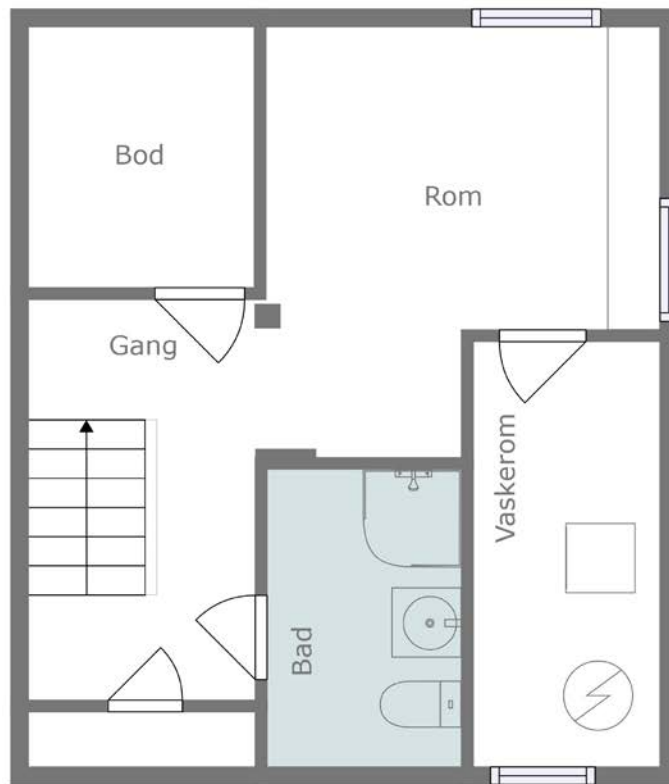
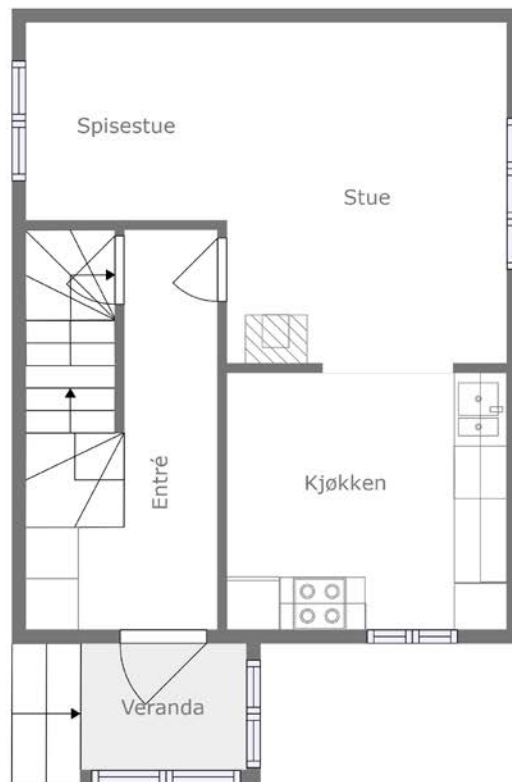
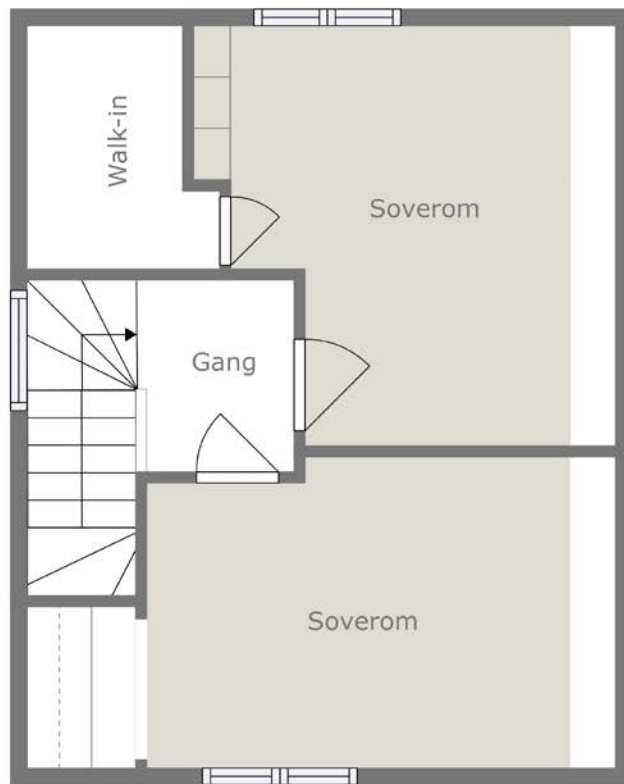
Plantegningen er en ikke målbar illustrasjon og avvik kan forekomme.
