Hauggata 19, 6509 KRISTIANSUND N

**Kristiansund sentrum -  
3-romsleilighet med veranda og  
utsikt**

| Tilstandsrapport ..... | 33 |

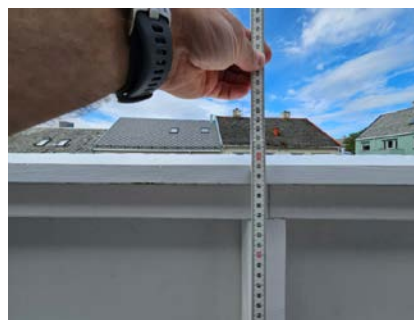
### TG 1 Balkonger, terrasser og rom under balkonger

Leiligheten har tilhørende balkong utført av konstruksjonsvirke med tett undertak (Til-tak eller lignende). Spaltesdekke av terrassebord. Balkongen er utført med tett rekkverk med toppbord.

Rekkverket ble målt til ca.100 cm.

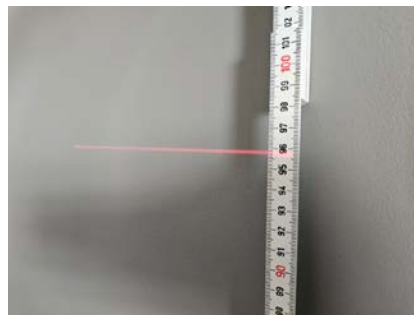
### TG 1 Etasjeskille/gulv mot grunn

Leiligheten er utført med etasjeskille av betong. Det er målt ca. 3mm høydeforskjell på gulv i stue/kjøkken over ca.6 meter.

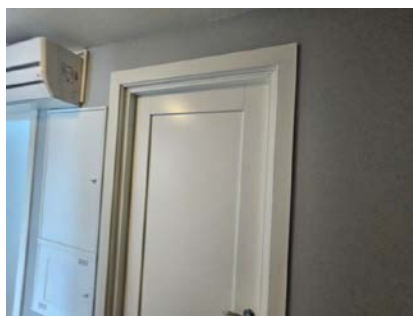
## TG 1 Innvendige dører

Leiligheten er utført med malte fyllingsdører.

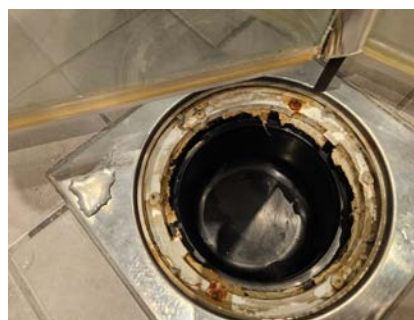
### ! TG 1 Sluk, membran og tettesjikt

Leiligheten er utført med sluk av plast. Synlig membran klemmt i slukring.

Årstall: 2013 Kilde: Tidligere salgsoppgaver

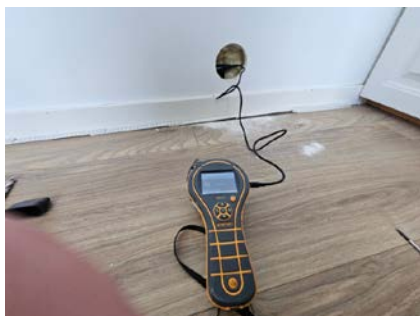
### ! TG 0 Tilliggende konstruksjoner våtrom

Hulltaking er foretatt og ingen unormale forhold er avdekt. Hulltaking er en stikk kontroll ett sted. Kontrollen kan ikke utelate fuktskader andre steder i rommet.

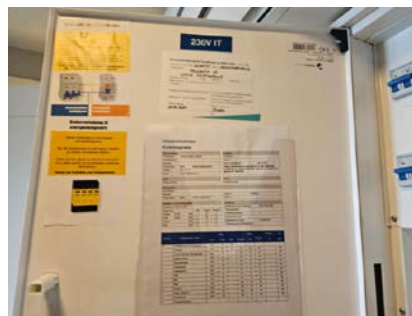
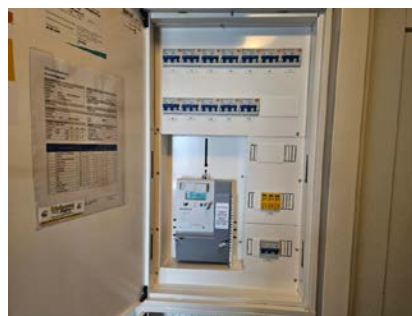
Takstmann er ikke EL fagmann og deler av anlegget er skjult. På generelt grunnlag anbefaler DSB(Direktoratet for Sikkerhet- og Beredskap) kontroll av EL anlegg hvert 5. år. Kostnadsestimat i rapporten her, er for en EL-kontroll og hensyntar ikke eventuelle fremtidige påkostninger for utbedring av eventuelle avvik.

Kostnadsestimat: Under 10 000

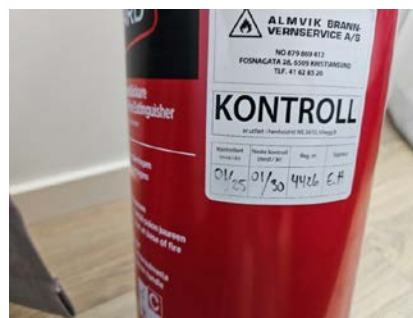
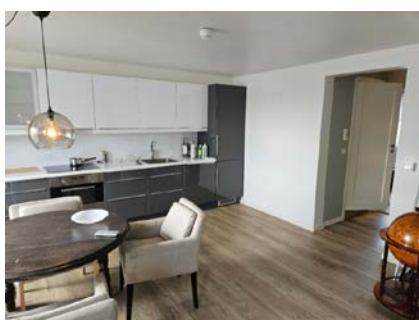
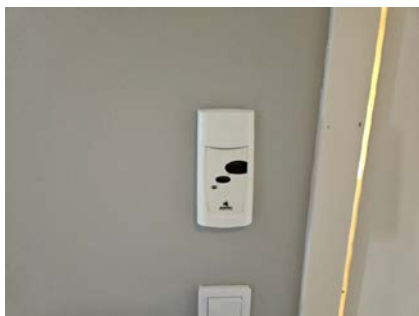
## ⚡ TG 0 Branntekniske forhold

Leiligheten er utstyrt med røykvarsler og brannslukningsapparat.

1. Er det mangler for brannslukningsutstyr i boligen iht. forskriftskrav på søknadstidspunktet, men minst Byggeforskrift 1985?  
**Nei**
2. Er det skader på brannslukningsutstyr eller er apparatet eldre enn 10 år?  
**Nei**
3. Er det mangler på røykvarsler i boligen iht. forskriftskrav på søknadstidspunktet, men minst Byggeforskrift 1985?  
**Nei**
4. Er det skader på røykvarslere?  
**Nei**
