Skinnerudvegen 19, 2040 KLØFTA

**KLØFTA - Familievennlig enebolig  
med attraktiv beliggenhet -  
Barnevennlig - Gangavstand til alt  
- Stort potensiale**

# Tilstandsrapport

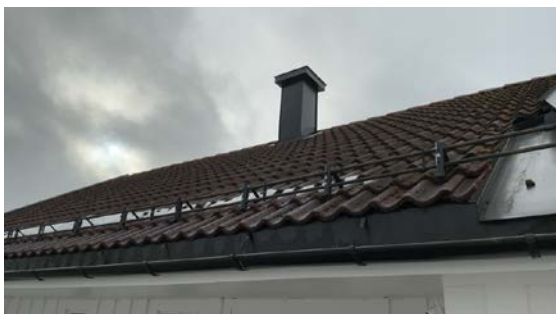
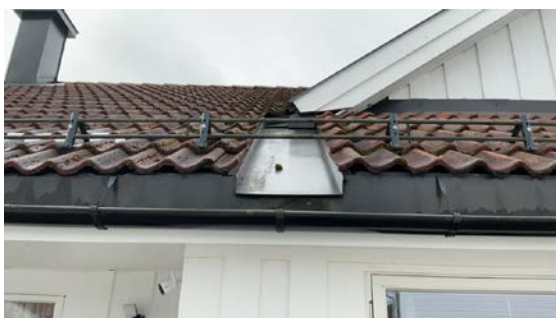
Taket er tekkt med betongtakstein.  
Tekking er besiktiget fra bakkenivå og vurdert ut fra alder. Pipebeslag og andre gjennomføringer i takteking er ikke kontrollert, dette anbefales på generell basis undersøkt. Gjennomføringer i takteking er svake punkt og risikoen for skader er høy.

- Når takteking og undertak begynner å bli gamle, øker risikoen for lekkasjer, noe som kan føre til omfattende og kostbare reparasjoner av underliggende konstruksjoner dersom en ikke foretar tiltak på konstruksjonene før dette oppstår.

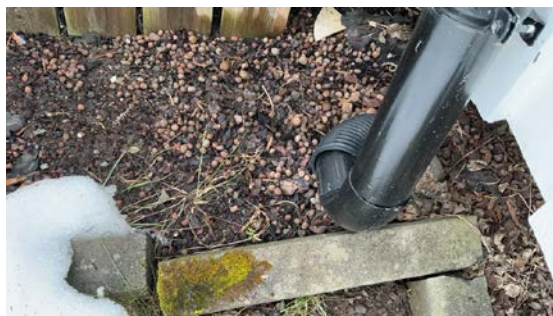
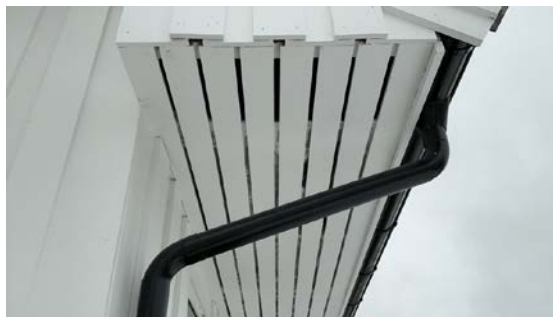
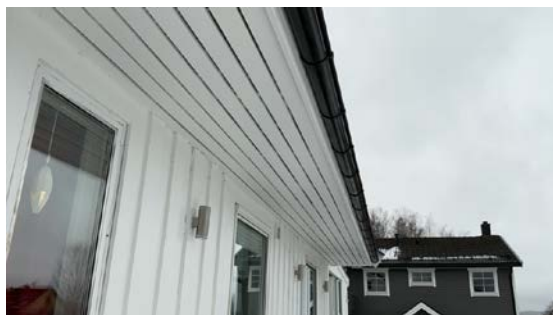
### TG 2 Veggkonstruksjon

Konstruksjonene er ikke skadedyr-sikker. Småsprekker nederst på kledning er registrert. Lufting av kledningen er ikke iht. dagens anbefalte løsning, men heller ikke dårligere enn normal løsning ved husets byggeår. Eksakt tilstand kan ikke kontrolleres uten bygningsmessige inngrep.

Ingen umiddelbare tiltak ansees som nødvendig, men det anbefales å følge med bygningsdelen.

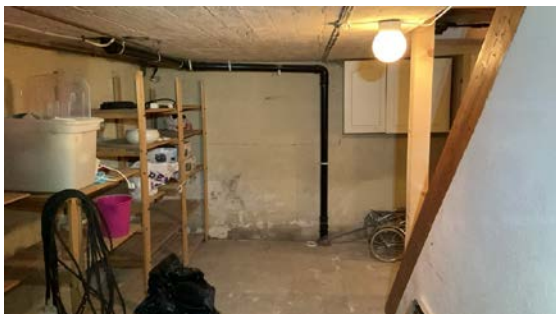
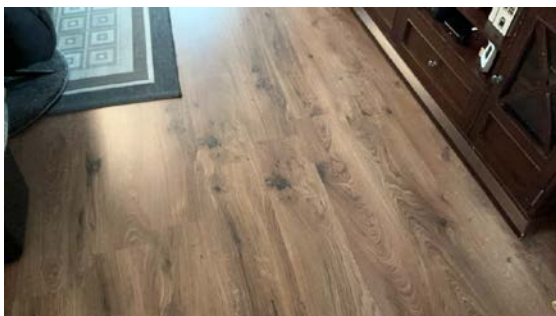
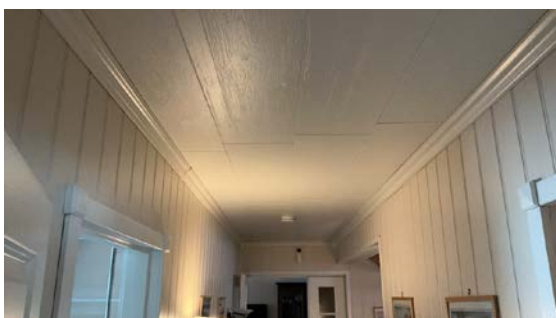
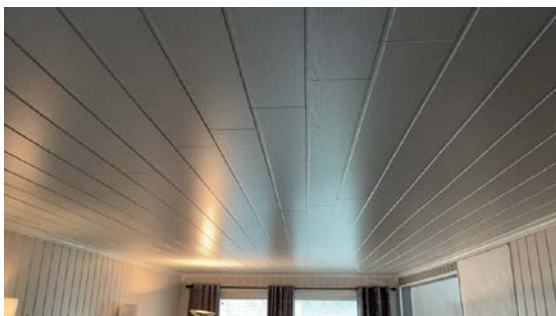
## TG 2 Etasjeskille/gulv mot grunn

- Det er målt høydeforskjell på mellom 15-30 mm gjennom hele rommet. Tilstandsgrad 2 gis med bakgrunn i standardens krav til godkjente måleavvik.
- Det er avvik:

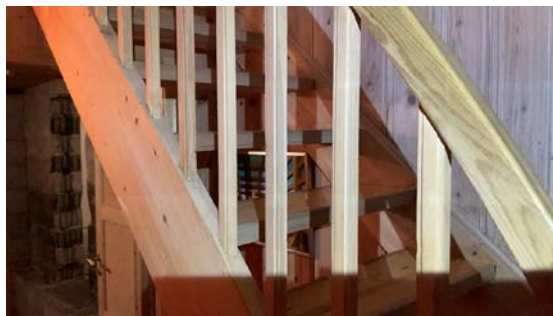
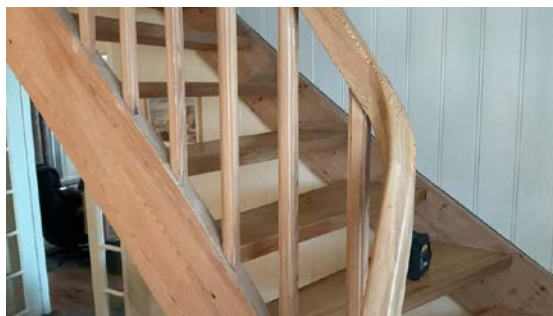
## TG 1 Innvendige dører

Innvendige dører: Malte profilerte.

Justeringer må kunne påregnes på tredører som kan bevege seg gjennom ulike årstider. Enkelte sår/merker må påregnes (normal bruksslitasje)

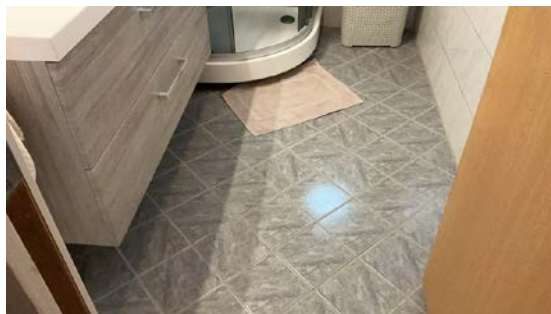
#### TG 2 Sluk, membran og tettesjikt

- Det er viktig å merke seg at levetiden til en membran varierer basert på kvalitet, installasjon og bruk. Eldre membraner kan bli sprø og sprekke opp, noe som fører til at de mister sin vanntettende funksjon. Dette kan resultere i vannlekkasjer gjennom vegger og gulv og fuktskader.

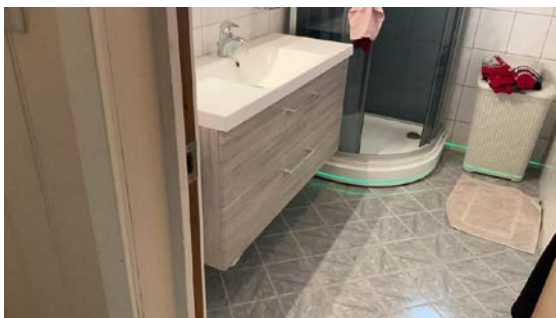
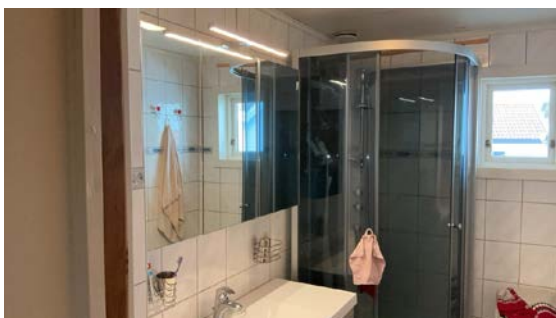
## 1 TG 2 Ventilasjon

Hulltaking er foretatt og det er ikke påvist unormale forhold.

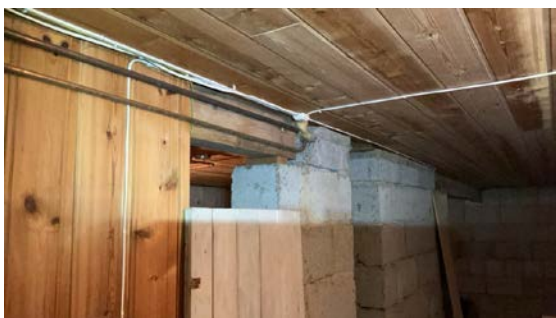
- Det er registrert horisontalriss som er symptom på jordtrykk.
- Grunnmuren har sprekkeformasjoner.
- Det er avvik:
