**Salgsobjekt:** Enebolig  
**Eierform:** Eiet  
**Byggeår:** 1967  
**BRA-i/BRA Total** 195/240 kvm  
**Tomtstr.:** 2690.7 kvm  
**Soverom:** 3  
**Antall rom:** 4  
**Gnr./bnr.** Gnr. 3, bnr. 69  
**Oppdragsnr.:** 1501260037

# Enebolig på 195m<sup>2</sup> med god plass for storfamilien med flere bad, stuer og soverom | Meget gode

# Tilstandsrapport

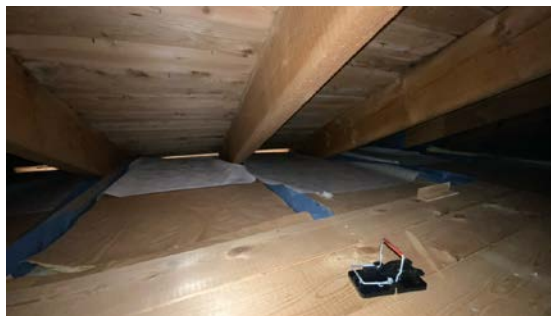
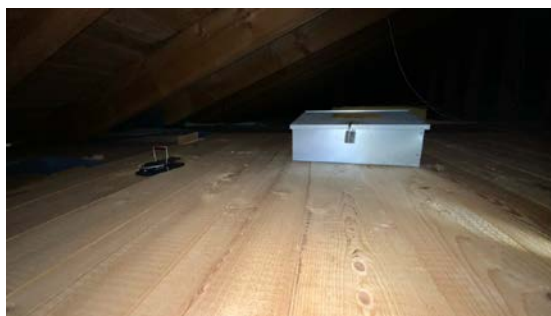
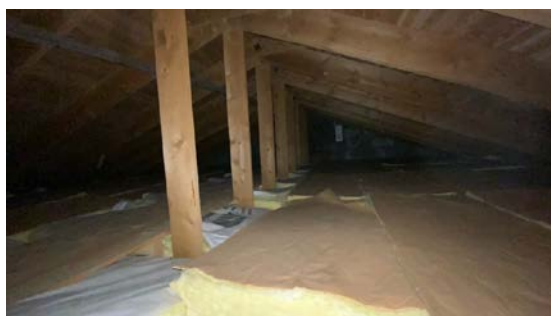
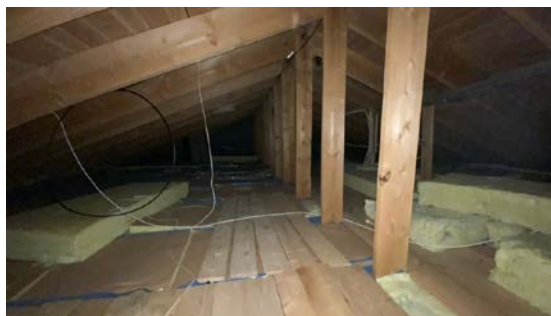
- Det er påvist andre avvik:

Det bør utføres tiltak som hindrer skadedyr i å komme inn i boligen.

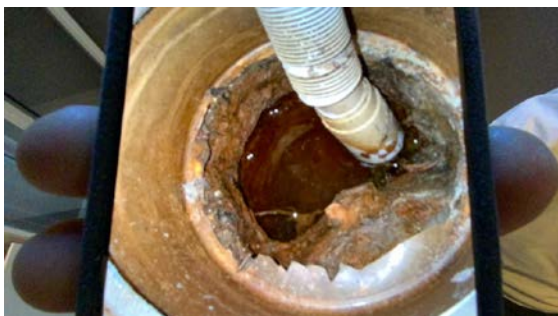
- Eldre sluk av støpejern er ofte utsatt for rust som kan medføre lekkasjer. Eventuelle lekkasjer kan medføre fuktskader på tilliggende konstruksjoner.

Mer enn halvparten av forventet brukstid er oppbrukt for membranen. Det er ikke behov for umiddelbare tiltak, bortsett fra at sluken må rengjøres ofte.
