Munkedamsveien 55B, 0270 OSLO

**Lækker og nyoppusset leilighet  
med god planløsning | Attraktiv  
beliggenhet rett ved Aker Brygge |  
Ingen dok.avgift!**

# Tilstandsrapport

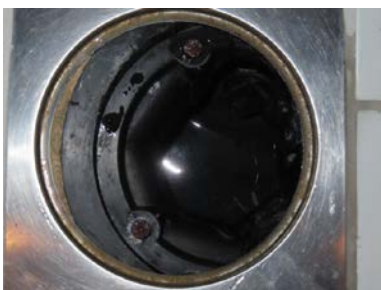
Sluk

### 3. ETASJE > BAD/WC

Hulltaking er ikke foretatt da det ikke er praktisk mulig grunnet møblering mot baderomsvegg, og pga. baderomsdørens plassering. Fuktsøk med Protimeter fuktindikator er foretatt på overflater. Ingen unormale verdier er observert.

Iflg. tidligere prospekt er det utført hullboring fra kjøkkenet. Noe høye fuktverdier ble observert.

Våtrommet bør totalrenoveres. Alle forhold med tettesjikt, våtsone, sluk m.m. bør dokumenteres.

**Kostnadsestimat: 200 000 - 500 000**
