Furutoppen 78, 1553 SON

**Son/Skoglundkollen – moderne  
enebolig fra 2022 med 3 soverom,  
gjennomtenkte løsninger, flotte  
solforhold og høy bokvalitet**

# Tilstandsrapport

## ENEBOLIG

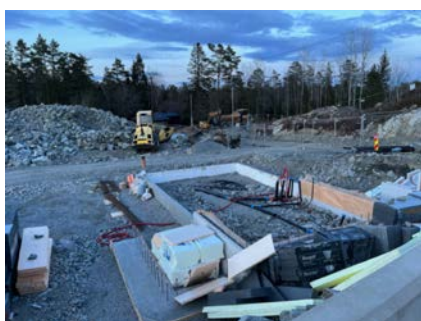
Avløpsrør av plast.

Bildet viser vann og avløp i plast

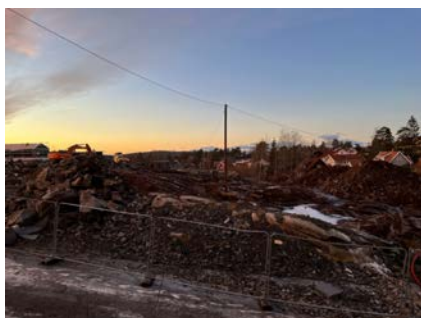
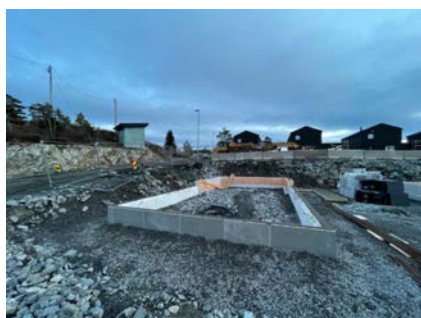
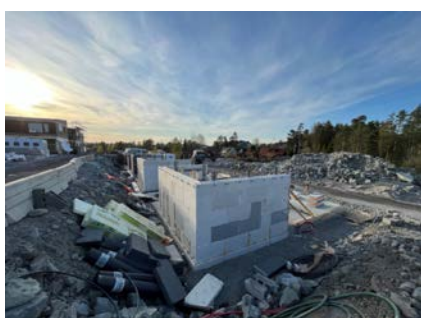
Byggegrunnen består av fjell, med oppfylling av sprengstein, samt avretting/opparbeidelse med mindre steinmasser som maskinkult.

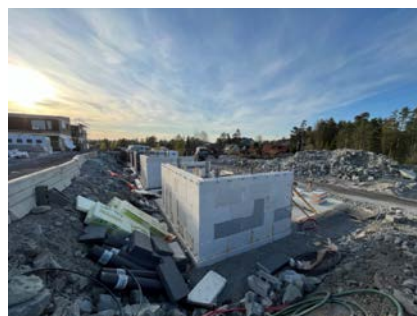
Ut fra mottatte bilder fra kunde fremgår det at knotteplast og grunnmursisolasjon (XPS) er lagt klart for dreneringsarbeider langs grunnmuren. Arbeidene er ikke kontrollert ved egen befarings, og beskrivelsen bygger derfor kun på fremlagt bildedokumentasjon.

Det er montert kantlist/avslutningslist over knotteplast

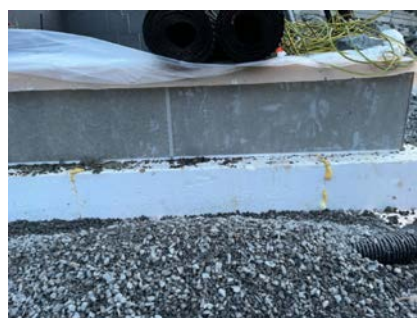
Fundamenteringen er oppført med isolerte ringmurselementer, etablert over såleblokker av Sundolitt.
