Kongsdatterveien 31A, 8028 BODØ

**Mørkved - Lys og fin 3-roms |  
Fullisolert utebod/anneks | Flotte  
solforhold | Nært Universitetet,  
skole og barnehage**

# Tilstandsrapport

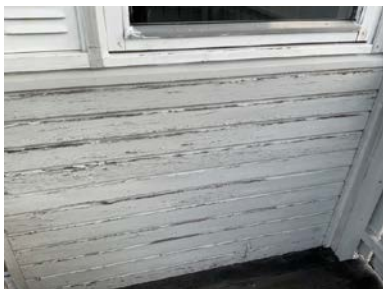
Litt lite lufting bak kledning

- Lokal utbedring/utskiftning bør utføres.

Ved skifting på et senere tidspunkt før det etableres bedre lufting

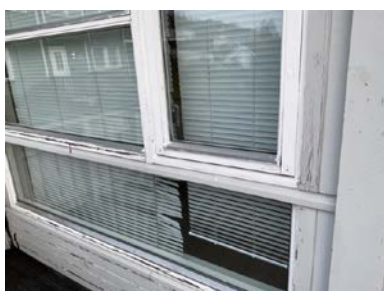
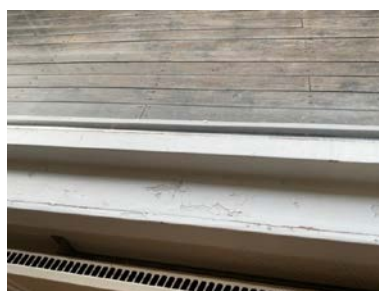
#### Vurdering av avvik:

- Karmene i vinduer er slitte og det er sprekker i trevirket.

## Konsekvens/tiltak

- Det må påregnes noe vedlikehold og at enkelte vinduer må skiftes ut.

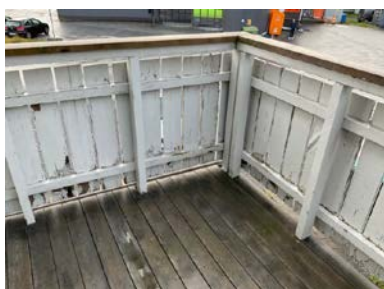
Rekkverk må gåes over, og noe utskiftninger kan påregnes.

- Det er ikke krav om utbedring av rekkverkshøyde opp til dagens forskriftskrav.
- Det må foretas tiltak for å lukke avviket.

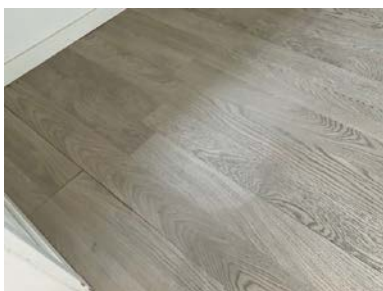
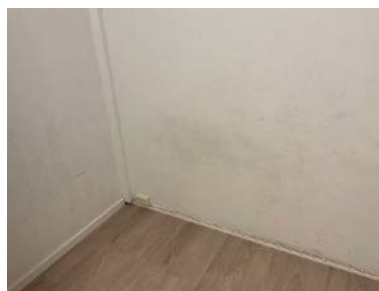
### Vurdering av avvik:

- Overflater må utbedres eller skiftes.

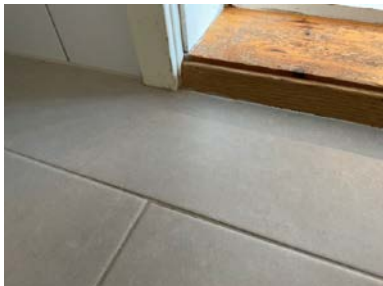
Vegger har ingen spesielle symptomer på skader, men generelt må enkelte bruksmerker påregnes som en del av naturlig bruk av rommet.

- Våtrommet fungerer med dette avviket.

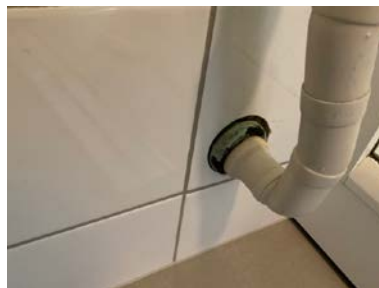
### TG 2 Sluk, membran og tettesjikt

#### Vurdering av avvik:

- Tilgang til sluk må bedres både for inspeksjon og rengjøring.

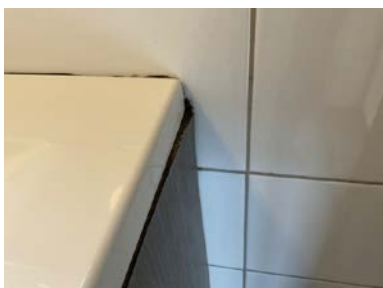
Rommet har innredning med nedfelt servant, veggmontert toalett, dusjkabinett og opplegg for vaskemaskin.

Naturlig bruksslitasje på innredning og utstyr, litt svelling på innredning. Funksjonen er ivaretatt og eventuell utskifting blir pga kosmetiske forhold.

Svellmerker på innredning

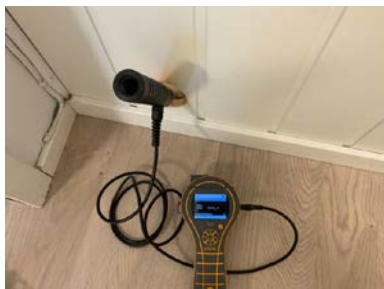
### TG 0 Tilliggende konstruksjoner våtrom

Hulltaking er foretatt uten å påvise unormale forhold. Hulltaking er foretatt ved/i Kontor. Fuktkvotemåling (vekt%) i konstruksjonen ble målt til 0.

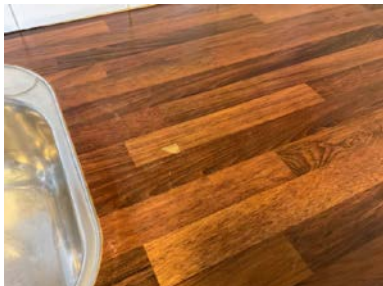
#### Vurdering av avvik:

- Det er påvist skader på overflater/kjøkkeninnredning utover normal slitasjegrad.

- Det må påregnes lokal utbedring/utskifting.

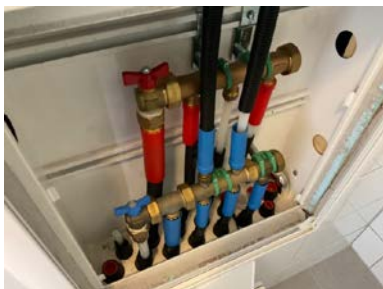
Bulk i dør

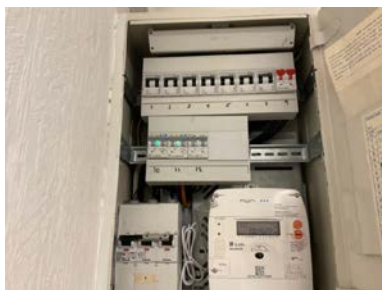
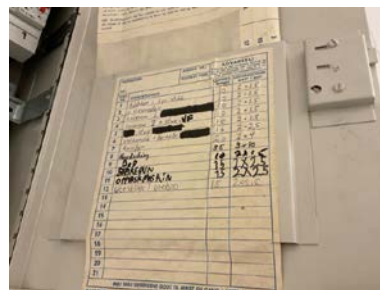
Ja Det bemerkes at det kun er utført en enkel visuell inspeksjon av anlegget. På grunn av alder og registrerte forhold bør det utføres en el.kontroll, da boligen er 35 år.

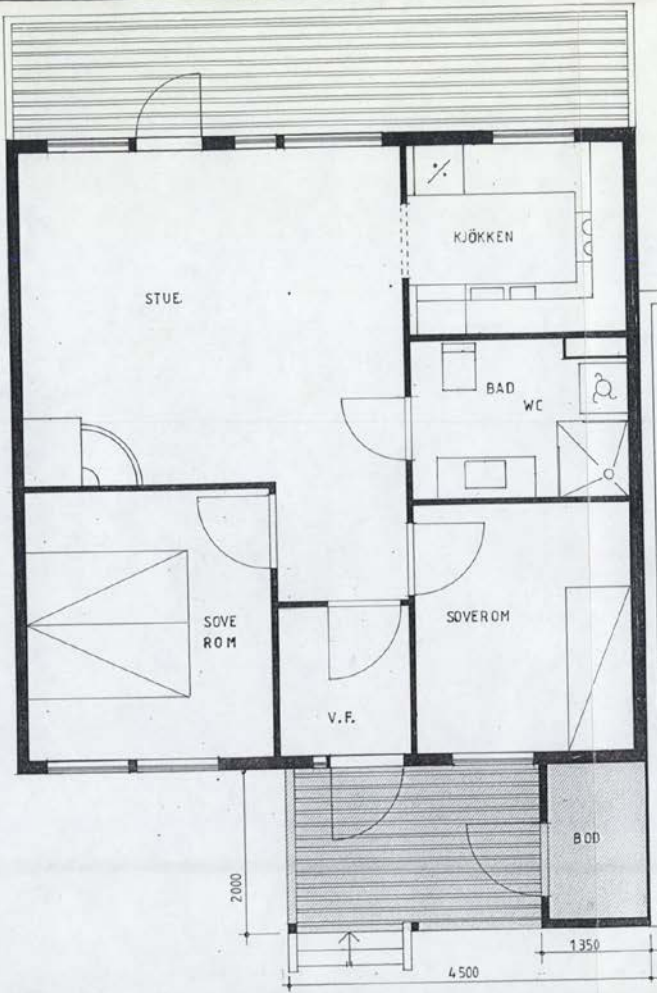
TILBYGG M = 1:50 - Nr. 3.  
PLAN  
Janny Sørensen  
Kongsdatterveien 31a  
8016 MØRKVED 8006 90 03 06  
*Janny Sørensen*

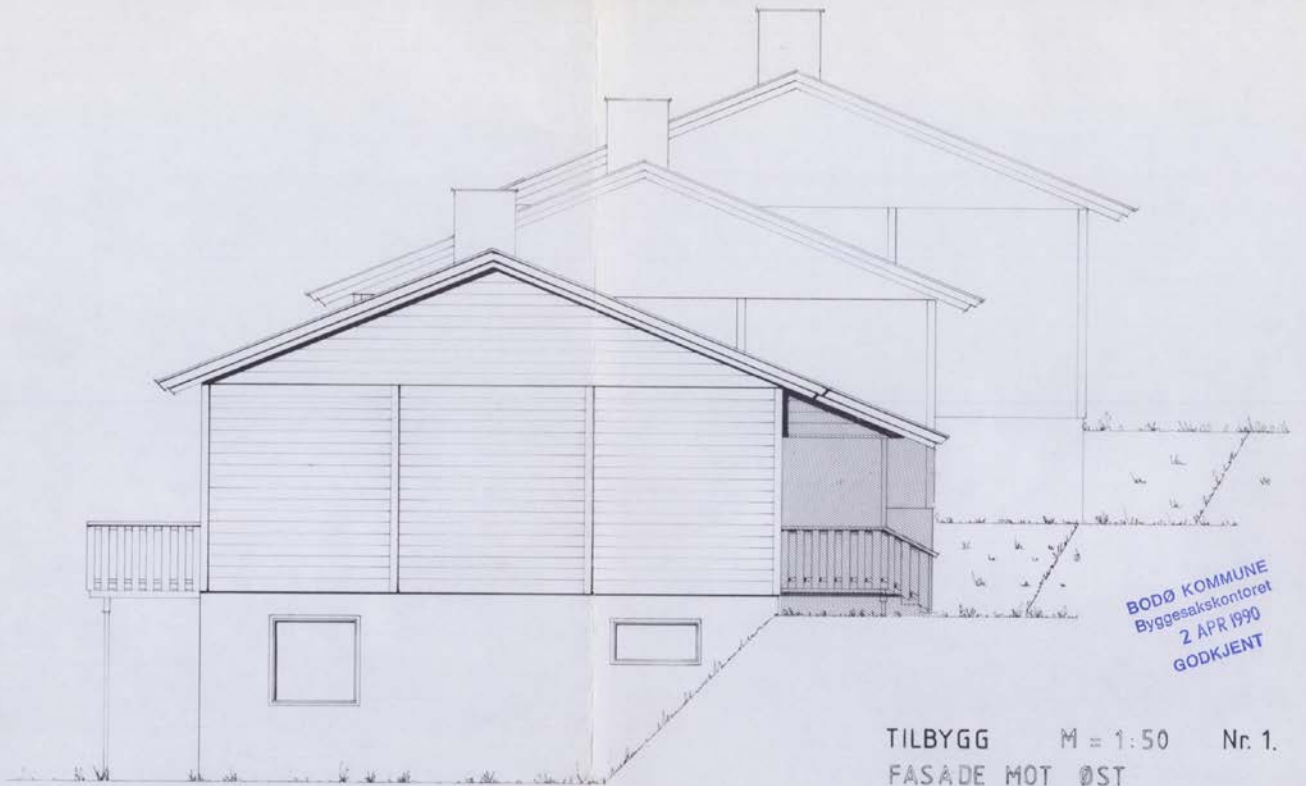
FASADE MOT ØST.

TILBYGG M = 1:50 Nr. 1.  
FASADE MOT ØST  
Janny Sørensen.  
Kongsdatterveien 31a.  
8016 MØRKVED. 8000. 90.02.22. *[Signature]*
