Vassbrekkevegen 29, 5534 HAUGESUND

**Strøken del av innholdsrik  
tomannsbolig m/utsikt |  
Familievennlig og attraktivt  
område | Koselig hage og terrasse**

# Tilstandsrapport

## TOMANNSBOLIG

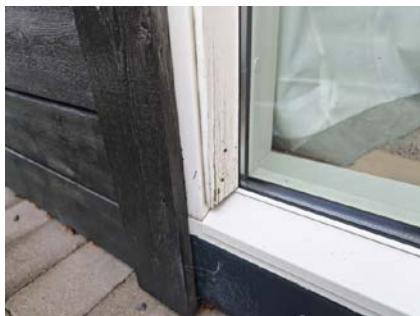
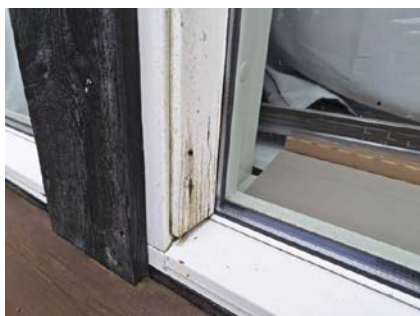
- Karmene i vinduer er slitte og det er sprekker i trevirket.

- Det må foretas lokal utbedring.

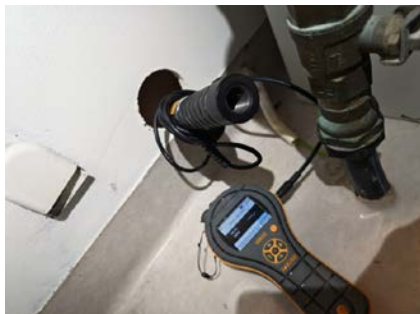
Hulltaking er foretatt uten å påvise unormale forhold.

Det er gjennomført hulltaking og fuktmåling fra vaskerom (ved bereder mot våtsone dusj). Det er tørt.

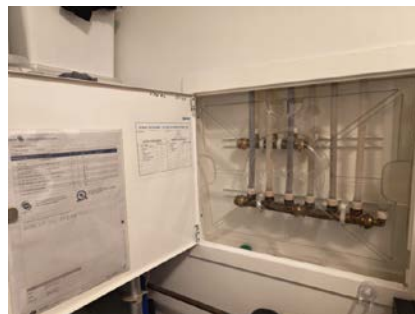
Vannrør av plast (rør-i-rør system).

Stoppekran lokalisert under fordelerskap på vaskerom. Normal levetid for vannledninger av PEX er 25 til 75 år.

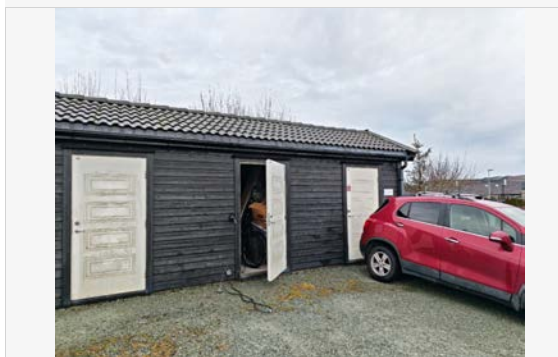
### Bod

Ikke vurdert. Det observert dør har fuktsvulming.
