Tinghusgata 3, 2414 ELVERUM

**Koselig 3-roms selveiet  
hjørneleilighet i 2.etasje fra 2006.  
Heis, garasje og bod. Gasspeis.  
Solrik innglasset balkong.**

# gnr. 30, bnr. 1103, snr. 3

## BOLIGBYGG MED FLERE BOENHETER

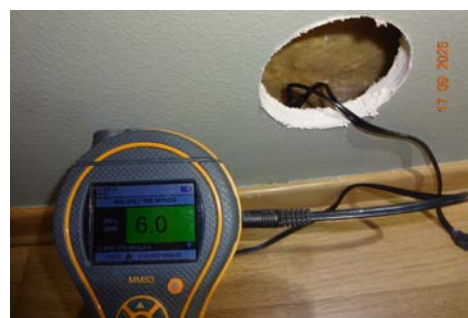
### TG 1 Tilliggende konstruksjoner våtrom

Hulltaking er foretatt nederst på delevegg mot våtsonen. Ved bruk av fuktmåler ble det ikke registrert unormale verdier.

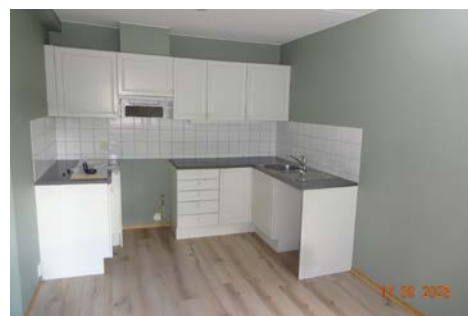
### TG 1 Overflater og innredning

Innredning antatt fra byggeåret.  
Kjøkkeninnredning med laminert benkeplate, over og underskap, speil fronter, skuffer, fliser i benkerygg, opplegg for oppvaskmaskin, ettgreps blandebatteri og to rustfrie kummer med benkebeslag.
