4. Etasje
Louises Gate 17A 0169 Oslo

Tilstandsrapport

3-ROMS LEILIGHET I 4.ETASJE MED BALKONG

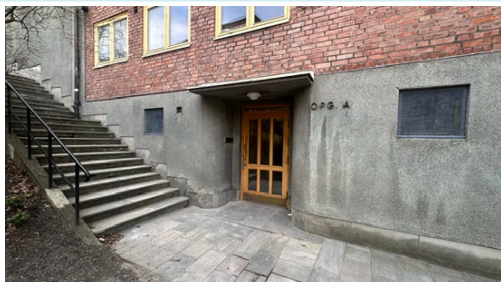
- Det er avvik:
- Det påpekes at vinduer som er over 20 år gamle, har passert over halvparten av forventet levetid. Likevel oppfyller bygningsdelene tiltenkt funksjon.

- Det er avvik:
- Det påpekes at balkongdøren som er over 20 år gamle, har oversteget halvparten av forventet levetid.

- Tiltak:
- Utskifting av vinduer kan forventes på sikt og vil være nødvendig for å utbedre avvikene.

- Tiltak:
- Utskifting av balkongdør kan forventes på sikt og vil være nødvendig for å utbedre avvikene.

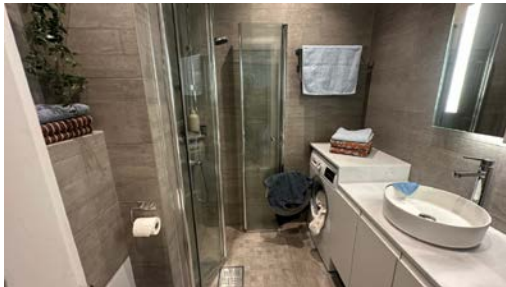
4. ETASJE > BAD

Undersøkelsen er begrenset til nivå 1 (visuell og ikke-inngripende), og skjulte forhold, herunder utførelse og tetthet utenfor synlige flater, kan ikke verifiseres.

Tilstandsgrad er satt basert på alder og de konstruksjonene som var tilgjengelige for visuell inspeksjon.

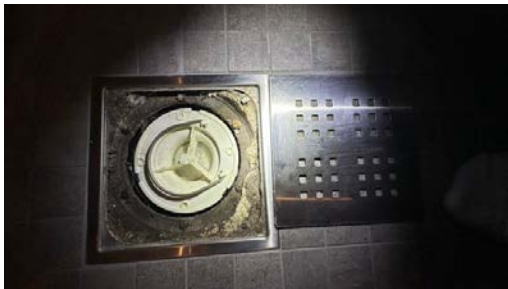
4. ETASJE > BAD

Det ble rutinemessig utført overflatesøk etter fukt i dusjsonens vegger ved befarig, ved bruk av fuktindikator (Protimeter MMS).
Det ble ikke registrert indikasjoner på fukt i kontrollerte flater.

Fuktsøk med fuktindikator gir kun en indikasjon på fuktforholdene på måletidspunktet og må ikke oppfattes som en garanti for baderommets konstruksjon eller tetthet.

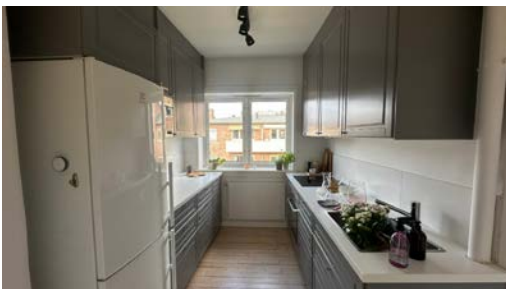
4.ETASJE > KJØKKEN

Innredning med profilerte, fabrikkklakkerte fronter.
Benkeplate i laminat med nedfelt kum i rustfritt stål.
Fliser over benkeplate.
Belysning under overskap.

Komfyrvakt, samt aquastop/lekkasjevarsler med sensor og magnetventil er installert.

Det ble rutinemessig søkt etter fukt på typisk fuktutsatte steder med fuktindikator (Protimeter SM) på befaringen og det var ingen indikasjoner på fukt.

Det er registrert normal og forventet bruksslitasje på kjøkkeninnredningen.
Tilstandsgrad er satt basert på en helhetlig vurdering av alder, utførelse og generell tilstand.

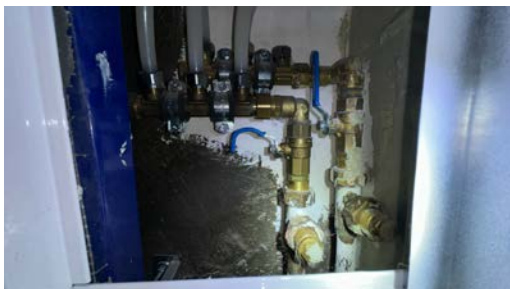
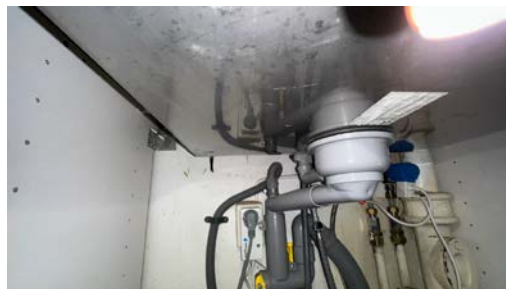
TG 2 Avløpsrør

- Det er avvik:
- Mer enn halvparten av forventet brukstid er passert på innvendige vannledninger av kobber.

Tidspunkt for utskiftning av vannledninger nærmer seg.

Konsekvens – Konsekvensen kan være økt risiko for lekkasje og vannskade som følge av alder, samt uforutsette kostnader ved sviikt.

- Tiltak:
- Det er ikke behov for utbedringstiltak siden anlegget fungerer som tiltenkt, men ut ifra alder kan skader plutselig oppstå på eldre anlegg. Ifm. oppgradering av våtrom og kjøkken vil det være naturlig med utskiftning av rør.

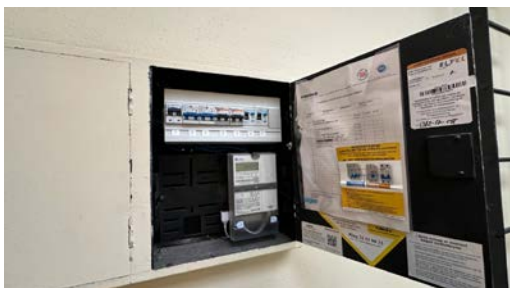
- For sikkerhetens skyld bør det gjennomføres en utvidet el-kontroll av det elektriske anlegget i sin helhet, da det ikke foreligger samsvarserklæringer for alt utført arbeid som endring av sikringskapet.

En utvidet EL-kontroll er en vesentlig grundigere og omfattende kontroll av EL-anlegg enn kun tilsyn. Det påpekes at dette kun er en anbefaling da taksmann ikke har kompetanse eller lov til å utføre full vurdering av det elektriske anlegget.
