Tilstandsrapport

Boligbygg med flere boenheter
-

Ferjestedsveien (H0205) 24, 1606
FREDRIKSTAD
-

Befaringsdato: 07.10.2024

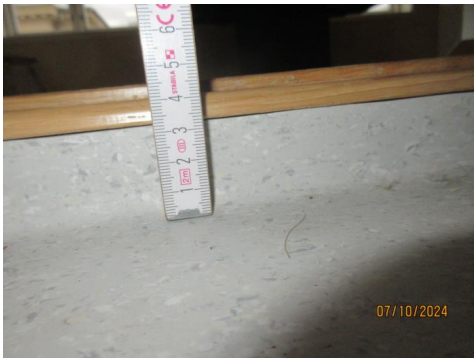
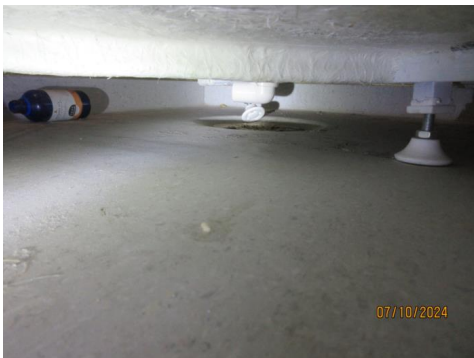
TG 2 Overflater Gulv

Gulvet har vinylbelegg. Rommet har panelovn som varmekilde. Det er målt motfall fra front dusjkabinett til gulvnivå ved terskel på ca 6mm

- Det er påvist avvik i fallforhold til sluk i forhold til krav i forskrift på byggetidspunktet.

Ok oppkant til vegger, samt ca 34mm oppkant på belegg ved terskel. Ellers er gulvet flatt/noe motfall (ca6mm) fra kabinett til gulvnivå ved terskel.

Våtrommet fungerer med avviket. Dusjkabinett, minimalt med vannsøl ved normal bruk. Ved vannsøl kan gulvet bli glatt. Tiltak bør vurderes. Fallforhold er ikke ihht forskriftskrav.

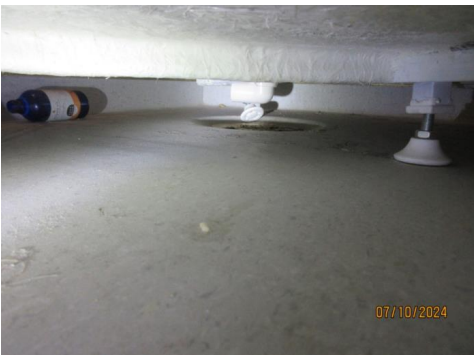
! TG 1 Sluk, membran og tettesjikt

Det er plastsluk og synlig vinylbelegg som tettesjikt. Sluk under kabinett, ikke sjekket på befaringen.

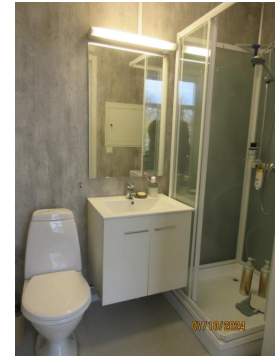
! TG 1 Sanitærutstyr og innredning

Rommet har innredning med nedfelt servant, veggspil samt lysarmatur m/el stikk. Gulvmontert toalett, dusjkabinett og opplegg for vaskemaskin.

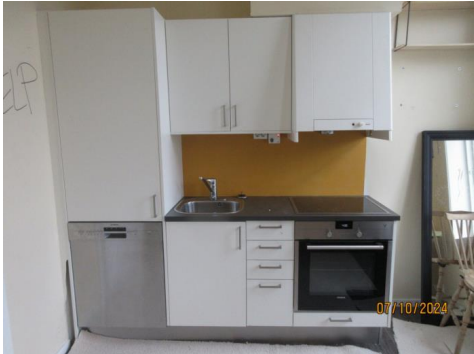
! TG 1 Overflater og innredning

Tidsmessig innredning med slette malte fronter, laminat benkeplate med nedfelt stål vaskekum. Integrerte hvitevarer, kjølfrysenskap, oppvaskmaskin, komfyr og platetopp. Montert komfyrvakt og vannstoppeventil.

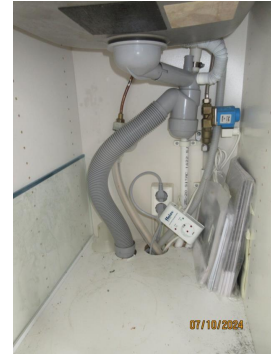
TG 1 Avtrekk

Det er mekanisk avtrekk. Leiligheten har avtrekk (kjøkken og bad) styrt via bryterpanel og kjøkkenventilator.

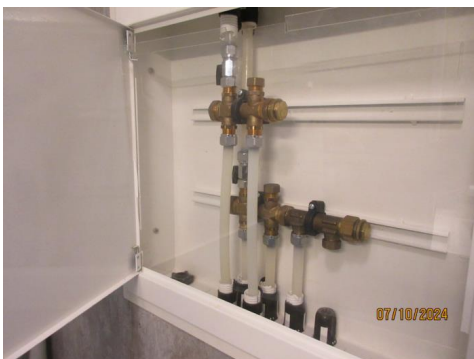
TG 1 Vannledninger

Innvendige vannledninger er av plast (rør i rør). Noe forniklede rør. Det er besiktiget i rørskap.

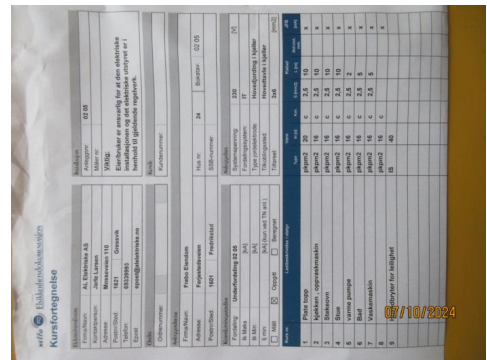
TG 2 Elektrisk anlegg

Tilstandsgrad settes ikke på el anlegg, da undertegnede ikke har autorisasjon eller kompetanse til vurdering av el installasjoner. Enkel gjennomgang av fagpersonell anbefales.
