Yter Øya 92, 7374 RØROS

**Flott leilighet i Yter Øya. Stor og solrik veranda. 2. etasje. Garasje. Kort vei til sentrum. Bygget i 2013.**

## Tilstandsrapport Eierskifte

Boligtype: 1/4-part av firemannsbolig  
 Byggeår: 2013  
 BRA: 68 m<sup>2</sup>  
 BRA-i: 68 m<sup>2</sup>

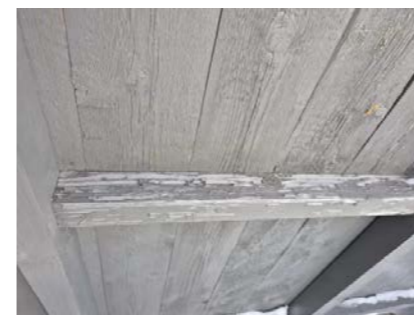
### 6.3 Balkong, terrasse, platting: Veranda ut fra stue/kjøkken

Type	Balkong
Benevnelsen "Balkong" benyttes også for veranda og altan.	
Det er etablert en veranda ut fra stue/kjøkken. Verandaen er oppført i impregneret trevirke og er lagt over drager og stolper ført ned til fundament. Det er etablert rekkverk og levegger av tre.	
Er det gjennomført arbeider etter opprinnelig byggeår?	Ja
Verandaen ble utvidet i 2017.	
Er det synlig tegn på skjevheter/konstruksjonssvikt?	Nei

Er det tegn på sopp/råteskader i treverk eller skader i betong?	Nei
Er det krav til rekkverk?	Ja
Er det avvik på rekkverkshøyde og åpninger i rekkverket i forhold til gjeldene byggtknisk forskrift på befaringstidspunktet?	Ja
Er balkong / terrassen teknet?	Nei

-Det registreres ingen skader, men det er stedvis slitte overflater på rekkverk og levegger.  
 -Rekkverket blir målt til 90 cm og er lavere enn dagens krav på 100 cm, men tilfredsstillende krav på oppføringstidspunktet.

-Overflatebehandling av rekkverk og levegger anbefales.  
 -Krav til rekkverkshøyde ved byggeår var 90 cm. Det er ikke behov for tiltak, men for å lukke avviket må høyden være minimum 100 cm.

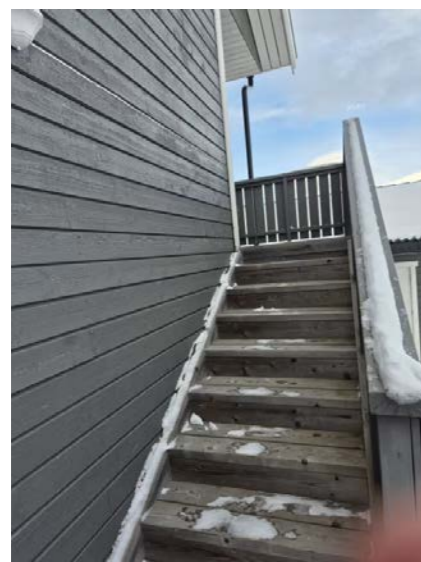
## 6.4 Balkong, terrasse, plating: Veranda m/trapp

Type	Balkong
Benevnelsen "Balkong" benyttes også for veranda og altan.	
Det er etablert veranda ved inngangspartiet. Verandaen er oppført i impregnert trevirke over drager og stolper ført ned til fundament. Det er etablert rekkverk av tre, samt trapp av impregnert tre ned til terreng.	
Er det gjennomført arbeider etter opprinnelig byggeår?	Nei
Er det synlig tegn på skjevheter/konstruksjonssvikt?	Nei
Er det tegn på sopp/råteskader i treverk eller skader i betong?	Nei
Er det krav til rekkverk?	Ja
Er det avvik på rekkverkshøyde og åpninger i rekkverket i forhold til gjeldene byggtknisk forskrift på befaringstidspunktet?	Ja
Er balkong / terrassen teknet?	Nei

**Oppsummering av balkong, terrasse, plating** **TG-2**

-Håndløper på vegg langs hele trappeløpet anbefales etablert for bedre sikkerhet. Dagens forskrift stiller krav til håndløper på begge sider.  
 -Krav til rekkverkshøyde ved byggeår var 90 cm. Det er ikke behov for tiltak, men for å lukke avviket må høyden være minimum 100 cm.

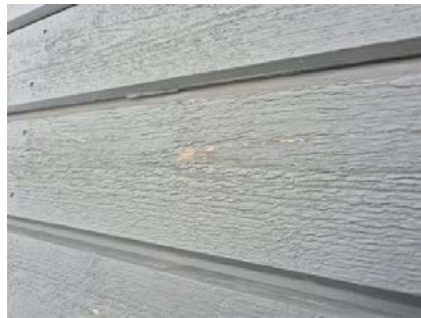
## 6.7 Yttervegger: Fasade mot sør

Type fasade	Liggende kledning
Veggkonstruksjon er oppført i bindingsverk. Fasader har liggende bordkledning.	
Er det gjennomført arbeider etter opprinnelig byggeår?	Nei
Fasader ble overflatebehandlet i 2019. Opplyst i tidligere salgsoppgave.	
Er det påvist skjevheter/riss/sprekker/setninger?	Nei
Er det påvist fuktskade/sopp/råte eller slitt overflate?	Ja
Er det liten eller ingen lufting av kledningen?	Nei
Er det manglende musetetting i nedkant av kledning/plater?	Nei

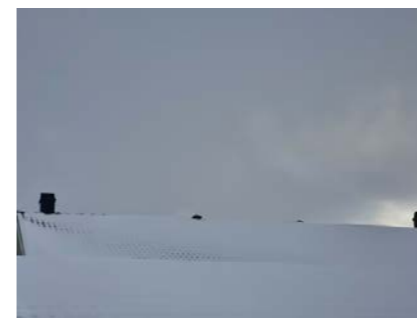
## 6.11 Taktekking

Type tekking	Takstein
Inspisert fra	Fra bakken
Er det gjennomført arbeider etter opprinnelig byggeår?	Nei
Er det skader på takstein, mosegroing, buler i papp, rust eller bulker i plater?	Ikke kontrollert
Er det synlige avvik på beslag/inndekning rundt pipe og andre takgjennomføringer?	Ikke kontrollert
Har tekkingen nådd en alder som gir økt risiko for skader eller følgeskader?	Nei

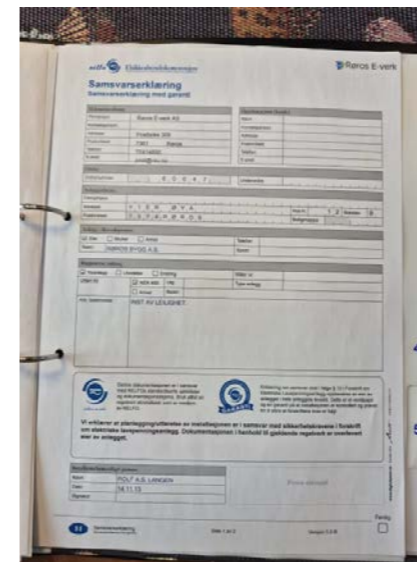
## 6.19 Elektrisk

Er det foretatt kontroll av det lokale el tilsyn i løpet av de siste 5 år	Nei
Type sikringer	Automatsikringer
Sikringsskapet er plassert i bod. Det er skjult elektrisk anlegg.	
Er det gjennomført arbeider etter opprinnelig byggeår?	Ja
Ingen større arbeider. Det ble byttet en termostat til varmekabler på bad 24-01-2025 av J. Tronsaune El-installasjon AS.	
Er det manglende samsvarserklæring på arbeider utført etter 01.01.1999?	Nei
Er det manglende kursfortegnelse?	Nei
Er det manglende samsvar mellom kursfortegnelse og antall sikringer?	Nei
Er det tegn på varmgang (termiske skader) på kabler, brytere, downlight, stikkontakter, og elektrisk utstyr?	Nei
Er kabler utilstrekkelig festet?	Nei
Er det tegn til at kabelinnføringer og hull i inntak og sikringsskap ikke er tette?	Nei
Spørsmål til eier: Løses sikringene ofte ut?	Nei
Spørsmål til eier: Har det vært brann, branntillop eller varmgang i anlegget?	Nei
<b>Oppsummering av elektrisk</b>	<b>TG-1</b>

Anlegget ble installert av Røros E-verk AS. Samsvarserklæring er datert 14-11-2013.

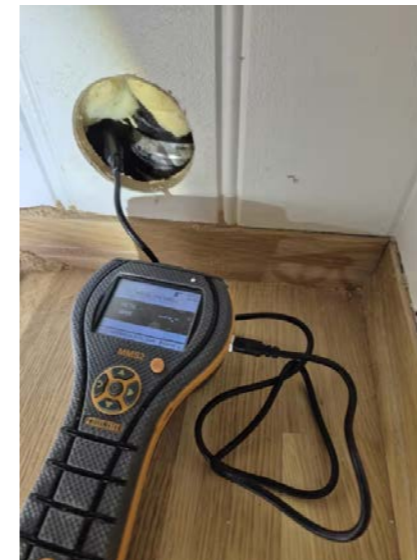
## 6.22 Våtrom: Bad

Beskrivelse av overflate	
Flislagt gulv og våtromsplater på vegger. Takess i himling.	
Er det gjennomført arbeider etter opprinnelig byggeår?	Ja
Det ble byttet dusjbatteri og satt inn dusjdører i 2018. Opplyst i tidligere salgsoppgave.	
Er det påvist avvik i krav om høydeforskjell på tettesjikt/fall til sluk?	Ja
Er det fare for at lekkasjevann fra installasjoner i rommet ikke når sluket?	Ja
Er vindu eller dør plassert i våtsone (utsatt for vannsprut)?	Nei
Er det gjennomføringer i vegg/tak mot kald sone?	Ja
Er det påvist tegn til kondensdannelse (fukt) ved gjennomføringer i vegg/tak mot kald sone?	Nei
Er det registrert riss, sprekker i fuger, bom (hulrom) under flis?	Nei
Er det påvist tegn på sopp/råteskader/fuktskader på overflater eller skadedyr?	Nei
Er det registrert knirk i gulvet?	Ikke aktuelt (gjelder ikke flislagt gulv)

-Gulvet har fall til sluk, men er flatt utenfor dusjsonen. Når det ikke er fall på hele gulvet, bør det være etablert en oppkant på minimum 15 mm over ferdig gulv ved dør. Dette er ikke etablert, og det er en viss risiko for at vann kan gå ut døren ved en eventuell lekkasje på utstyr i rommet.  
 -Det er ikke tilfredsstillende høydeforskjell mellom topp sluk og topp tettesjikt ved dør (under flis), mot kravet på minimum 25 mm høydeforskjell. Membran under flis ved dør og topp sluk ligger nesten i samme høyde.  
 -Silikonfugen mellom vegg og gulv har sprukket opp/mistet vedheft enkelte steder.

-Våtrommet fungerer med avvik på gulv, men det anbefales at det legges en fuge mot dørterskel og lister som en ekstra sikkerhet. Det bemerkes at dette ikke erstatter kravet til etablert tettesjikt iht. forskrift.  
 -Sprukket silikonfuge mellom gulv og vegg anbefales utbedret.

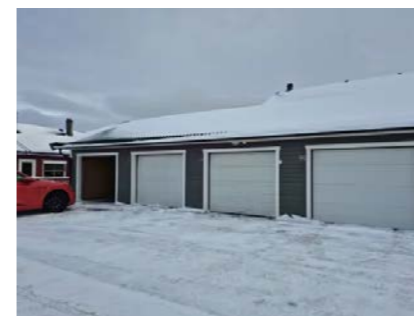
### 6.23 Øvrig: Felles garasjebygg

Garasje oppført i én etasje over støpt plate på mark. Veggkonstruksjon er oppført i bindingsverk og er kledd med liggende panel. Taket har saltaksform og er teknet med takstein. Det er montert en leddport i metall med automatisk åpner.
