Prisant.: Kr 12 500 000,-  
Omkostn.: Kr 313 850,-  
Total ink omk.: Kr 12 813 850,-  
Selger: Inge Luther

Strandeiendom med herlig utsikt og sen kveldsol

Strandeiendommen Solvang ligger nordvest på Tåtøy. Alle bygg, inkl. brygge, ble erstattet tidlig 2000-tall; Hytta er fra 2001, annekset fra ca. 2005 og uthus fra ca. 2006. Brygga ble også oppgradert i 2022. Det gjøres oppmerksom på at denne er bygget større enn godkjente skisser fra 2000. Ved brygga er det et fint, grunt badeområde på innsiden av et svaberg.

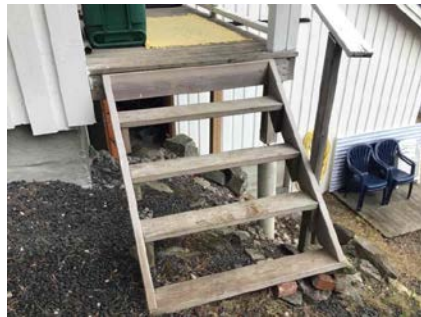
### Vurdering av avvik:

Utvendig trapp i tre.

- Åpninger i rekkverk må endres for å tilfredsstille krav på byggemeldingstidspunktet.
- Rekkverk må monteres for å lukke avviket.

**Kostnadsestimat: Under 10 000**

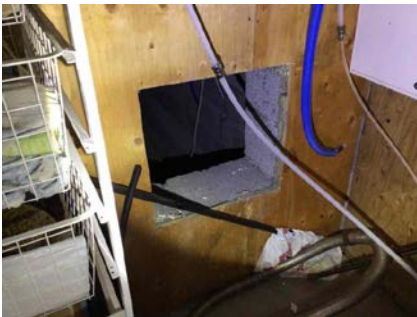
Krypjkjeller under det som er 1 etasje på bygget. Det er ikke registrert fukt i krypjkjeller på befaringsdagen.

Luke fra teknisk rom inn til krypjkjeller.

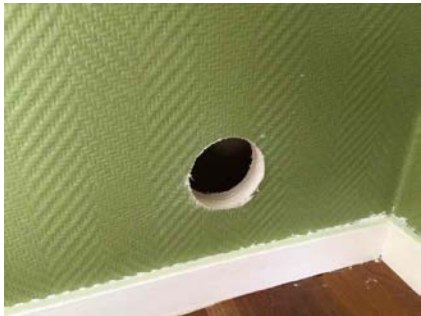
Hulltaking er foretatt uten å påvise unormale forhold.

Hull for kontroll av fukt.

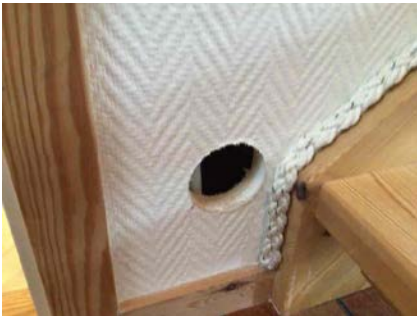
Hulltaking er foretatt uten å påvise unormale forhold.

Hull for kontroll av fukt.

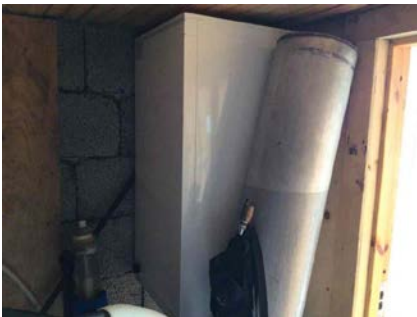
- Varmtvannstank: Det er påvist at varmtvannstank er over 20 år. Tiltak: Det er ikke behov for utbedringstiltak siden tanken fungerer i dag, men ut ifra alder kan skader plutselig oppstå på eldre tanker.

Varmtvannstank på vegg.

- Det er ikke behov for utbedringstiltak siden tanken fungerer i dag, men ut ifra alder kan skader plutselig oppstå på eldre tanker.

Kostnadsestimat: Ingen umiddelbar kostnad

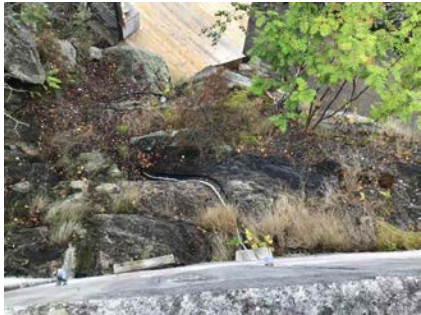
Privat vann og avløp. Rør og slanger i plast. Men vær oppmerksom på at vann ikke er frostsikkert.

Utvendig vannrør til grunnvann.
