Jordstjerneveien 52F, 1283 OSLO

**Lys og lettstelt eierleilighet med  
vestvedt balkong og garasje plass.  
Barnevennlig og rolig beliggenhet.**

# Tilstandsrapport

# gnr. 179, bnr. 97, snr. 30

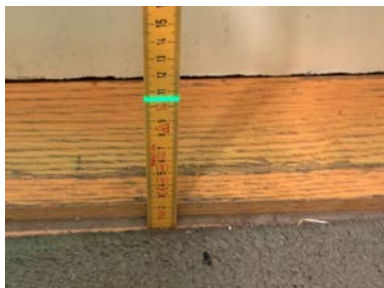
Fallforhold ca. 105 mm overkant gulv ved terskel

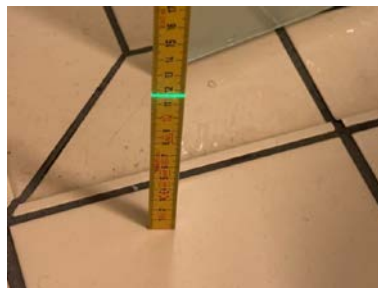
Fallforhold ca. 116 mm overkant gulv ved dusjsone

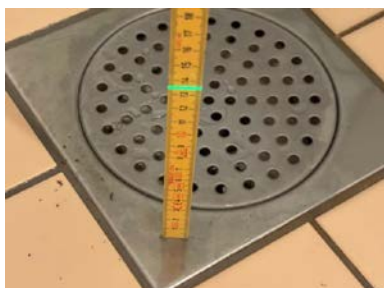
Fallforhold ca. 135 mm topp slukrist i dusjsone

- Installering av tett dusjkabinett anbefales.
- Overvåk tilstanden jevnlig. For å få tilstandsgrad 0 eller 1 må tettesjiktet skiftes ut, men tidspunktet for når dette er nødvendig er vanskelig å si noe om.

En må på sikt forvente generell oppgradering av våtrommets tettesjikt/membran for at våtrommet skal tåle en normal bruk etter dagens krav (tett våtsone).

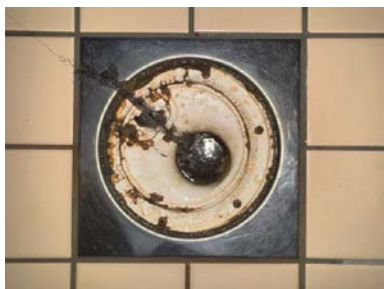
Plastsluk med klemring i dusjsone

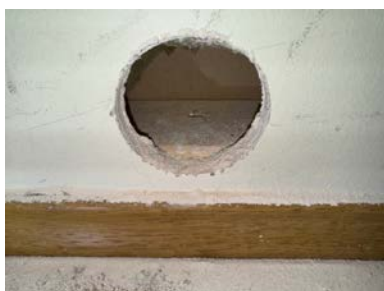
Det ble foretatt hulltaking (73 mm) i tilstøtende soverom (bak badekar). Det ble ikke påvist symptomer på fukt/fuktskader. Måleresultat: Under 10 % (vektprosent). Synlig fra hulltaking: Bunnsvill i treverk og gipsplate e.l mot bad/wc. Våtrommet ble i tillegg fuktkontrollert med egnet fuktmålerverktøy (fuktmåler Protimeter MMS). Det ble utført overflatesøk på gulv og vegger i våtrommet.

Hulltaking i tilstøtende soverom

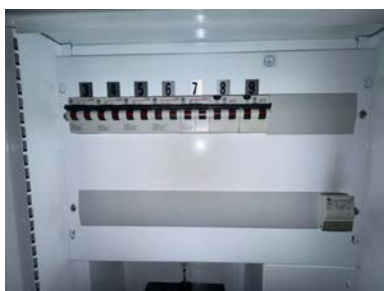
Sikringsskap

Ja Det foreligger ingen eltilsynsrapport de siste 5 år. Det anbefales på generelt grunnlag gjennomgang av det elektriske anlegget ved overtakelse av brukt bolig. En eventuell kontroll må utføres av en autorisert el-takstmann eller en godkjent kontrollør. Som følger av manglende tilsyn i senere tid og manglende samsvarserklæring på deler av det elektriske anlegget som er montert etter år 1999, er TG2 satt iht. NS 3600.
