Ekornvegen 26, 2213 KONGSVINGER

**Meget pen og velholdt 3-roms i
1.etasje * Gode sol- og
utsiktsforhold * Gangavstand til
det meste**

Tilstandsrapport

BOLIGBYGG MED FLERE BOENHETER

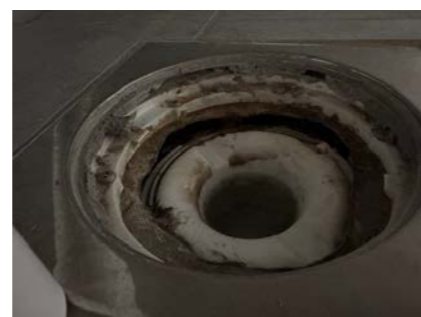
1 - ETASJE > BAD

TG 1 Sluk, membran og tettesjikt

Plastsluk med klemring. Smøremembran på gulv og våtromsplater på vegger.

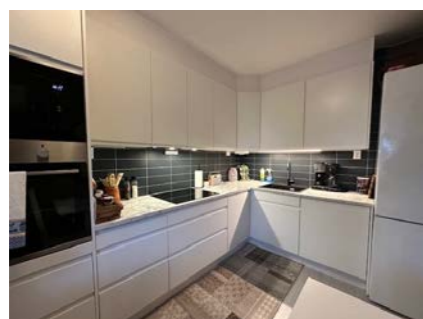
1 - ETASJE > KJØKKEN

Takhøy kjøkkeninnredning fra 2022. Melaminbelagte skrog. Slette dører og fronter. Et høyskap. Laminat benkeplate med nedfelt oppvaskum m/1-greps blandebatteri. Kitchen Wall mellom benk og overskap. Innebygget platetopp, stekeovn, mikrobølgeovn og oppvaskmaskin. Frittstående kjøleskap. Ventilator over platetopp. Komfyrvakt. Water Guard

Årstall: 2022 Kilde: Eier

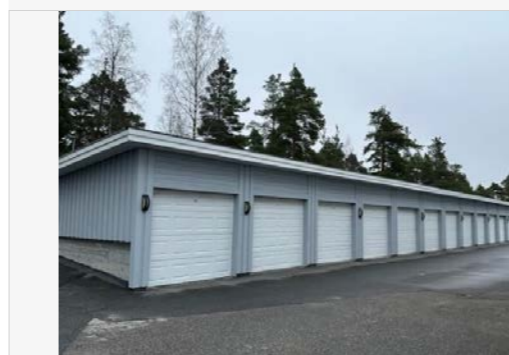
Garasje fundamentert på betongplate med ensteins grunnmur. Uisolert bindingsverkskonstruksjon i tre. Stående malt (2017) utvendig panel. Tette skillevegger. Pulttak i trekonstruksjoner, tekket med bølgetakplater. Forkantblekk, takrenner og nedløp i metall.
