Norheimstølen 53, 5542 KARMSUND

**Meget attraktivt rekkehus | 2  
soverom | Koselig hage | Rolig og  
barnevennlig område**

# Tilstandsrapport

## REKKEHUS

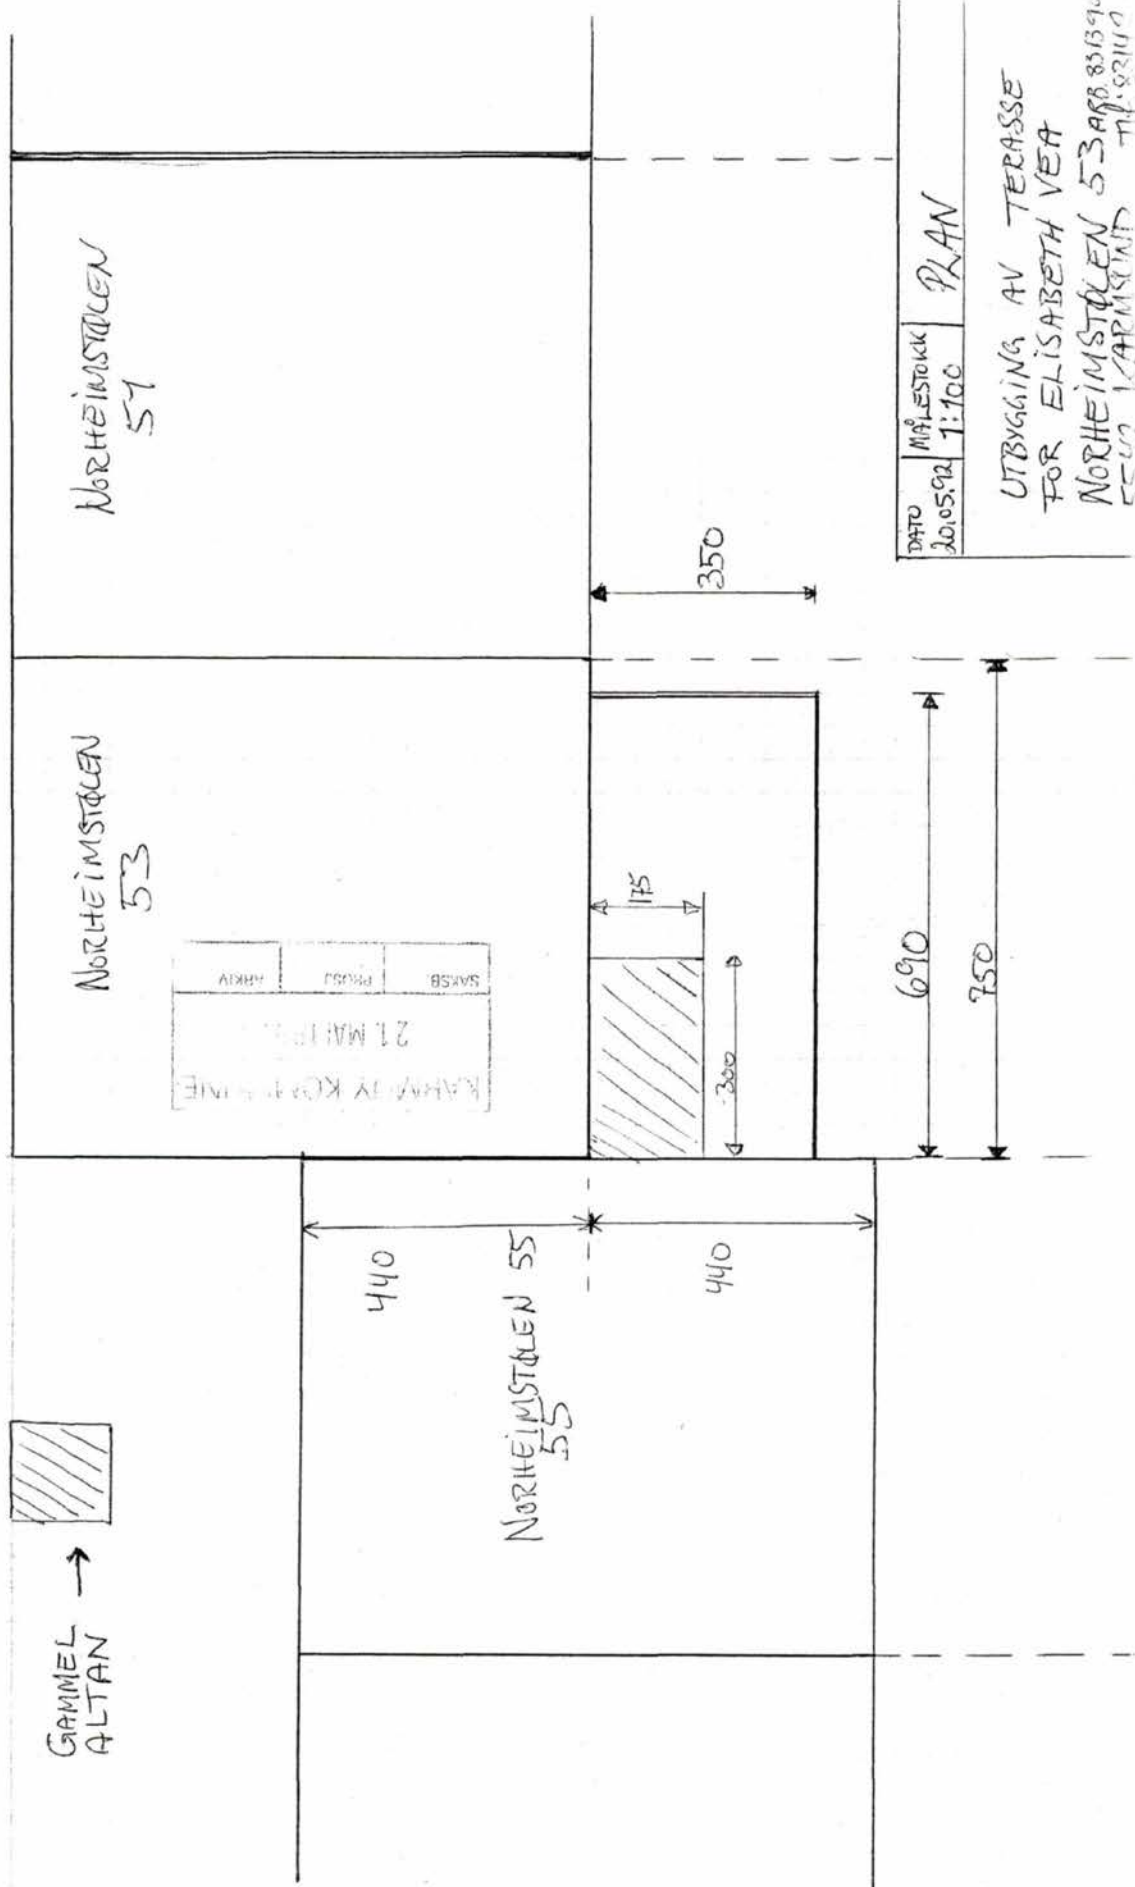
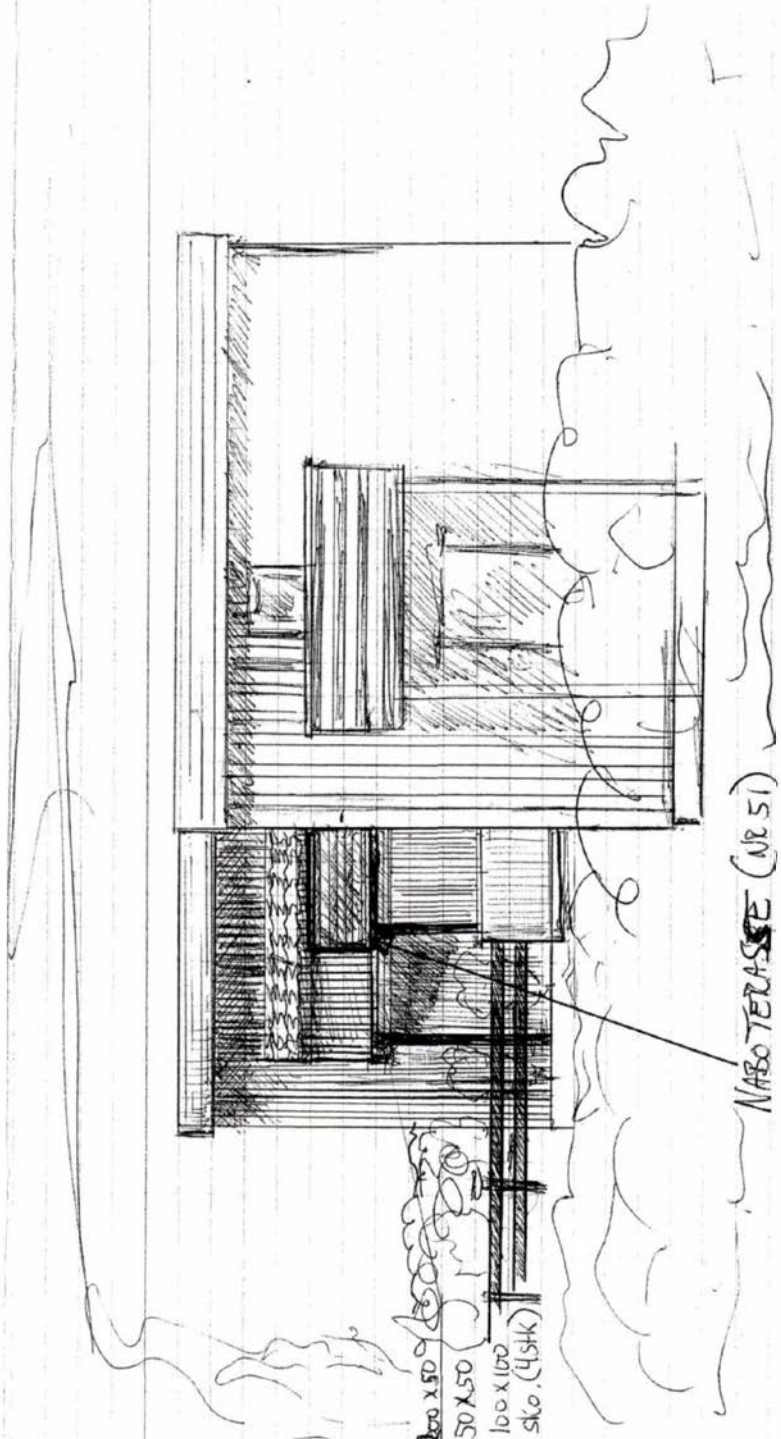
DRAGER - 200 x 50  
 STENNERE - 150 x 50  
 STØTTER - 100 x 100  
 på støpt sko. (4stk)
