Steinsvikgrend 23, 5251 SØREIDGREN

**Høyt- og frittliggende enebolig
med nydelig utsikt over
Nordåsvannet**

Tilstandsrapport

Befaringsdato: 09.03.2026

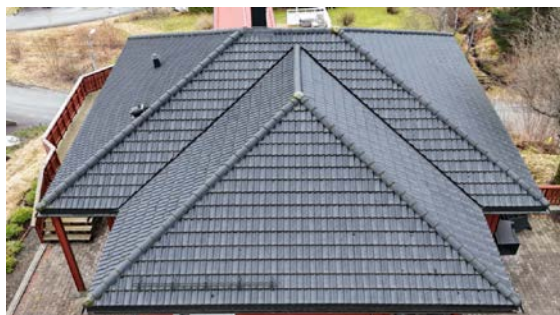
TG 1 Takkonstruksjon/Loft

Taktekkingen er av betongtakstein. Taket er besiktiget fra takfot og med drone.

Punktet må sees i sammenheng med Taktekking

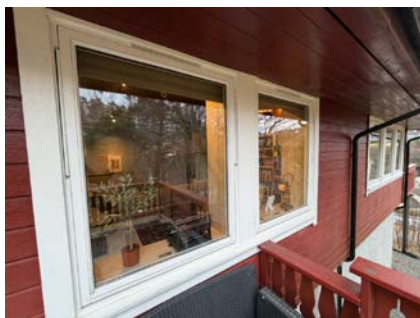
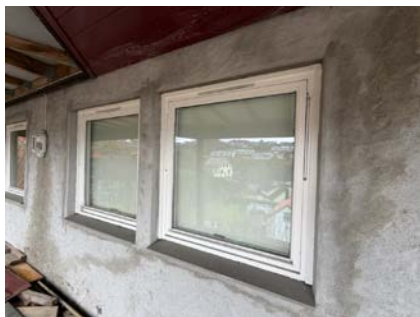
TG 2 Dører

Vurdering av avvik:

- Det er avvik:

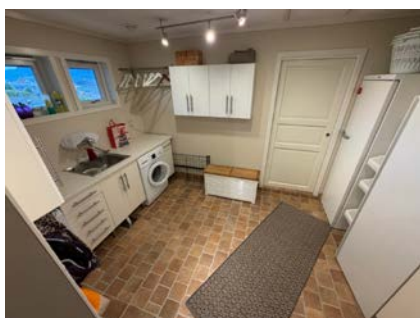
1. ETASJE > VASKEROM - 9.8M2

! TG 1 Overflater vegger og himling

Vurdering av avvik:

- Det er påvist avvik i fallforhold til sluk i forhold til krav i forskrift på byggetidspunktet.

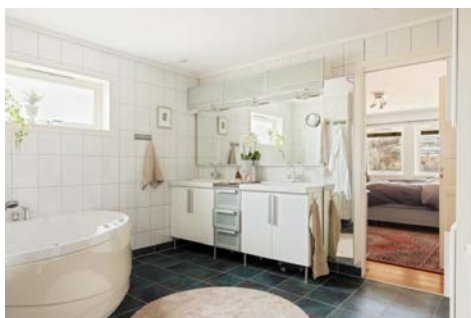
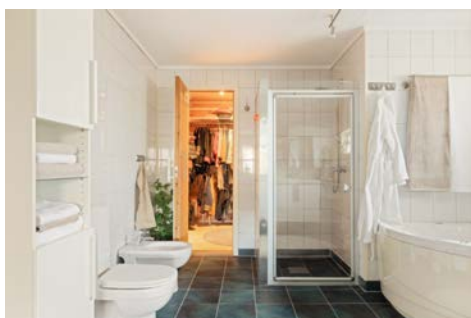
Vurdering av avvik:

- Manglende oppgradering av våtrommet medfører høy risiko for at konstruksjonene ikke vil tåle vanlig bruk av vann eller lekkasjer. Dette kan føre til fuktskader på tilstøtende konstruksjoner.

Kostnadsestimat: 200 000 - 500 000
