Tilstandsrapport

Boligbygg med flere boenheter

Vassledvegen 5 , 4355 KVERNALAND

Boligbygg med flere boenheter - Byggeår: 2019

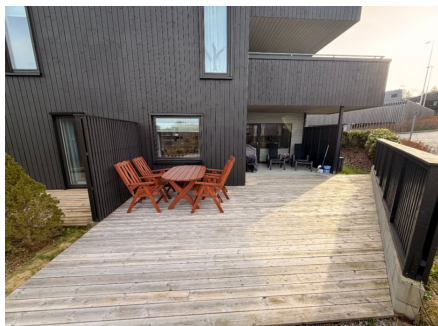
Det er etablert en markterrasse i impregnert trevirke fra 2023.

Normal vær- og bruks slitasje på terrassebord og rekkverk. Noe vedlikehold er påregnelig.

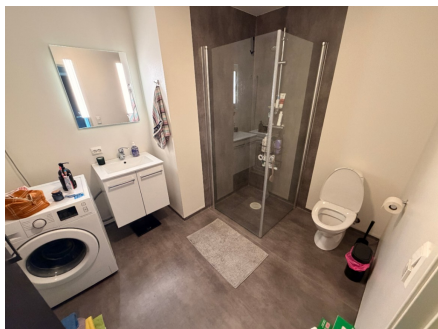
Aktuell byggeforskrift er teknisk forskrift 2017.

Normal tid før utskifting av våtrom, vinylbelegg er 10 - 30 år.

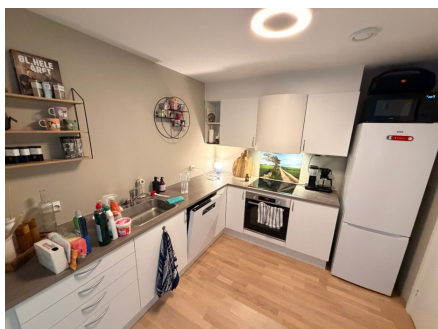
Kjøkkenet har innredning med glatte fronter. Benkeplaten er av laminat. Det er kjøleskap, oppvaskmaskin, platetopp og stekeovn.
