Rathkes gate 3

Tilstandsrapport

Befaringsdato: 28.02.2025

2-ROMS LEILIGHET I 4. ETASJE MED BALKONG

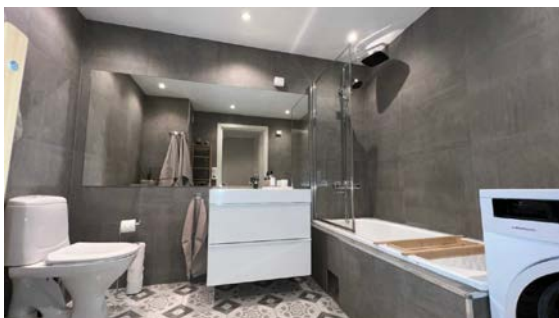
4. ETASJE > BAD

TG 2 Overflater vegger og himling

Det er påvist at noen fliser har bom (hulrom under).
Det er påvist at flisfuger har riss/sprekker.

Det er påvist at noen fliser har bom (hulrom under)
Det er manglende spalte under lufterist til badekar, noe som kan medføre at eventuell lekkasjevann ikke uhindret kan ledes til sluk.

Det er registrert manglende bruk av mansjetter som gir potensiell fare for vanninntrenging i våtsonen. Dette utgjør en risiko for fukt- og vannskader på tilstøtende bygningskonstruksjoner, spesielt ved manglende eller utilstrekkelig tetting. I tillegg er det avdekket mangelfull forsegling rundt rørgjennomføringer under vask i våtsonen.

Om det i tillegg er eldre slukløsning bør det også påregnes å bytte dette. Det bemerkes at rommet oppfattes som funksjonelt med dagens bruk, men endret bruk med større fuktbelastning enn i dag kan fremprovosere avvik og på den måten fremskynde behovet for modernisering.

Kostnadsestimat: Over 300 000

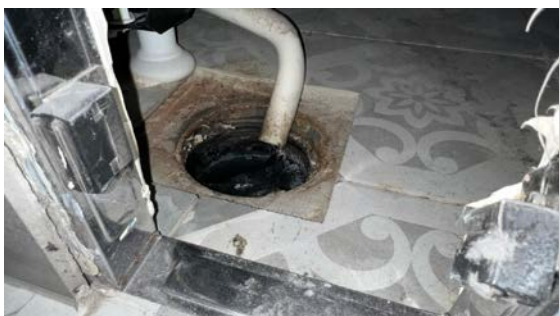
4. ETASJE > BAD

TG 1 Sanitærutstyr og innredning

Det ble rutinemessig søkt etter fukt på typisk fuktutsatte steder (på innredning) med fuktindikator (Protimeter SM) på befaringen og det var ingen indikasjoner på fukt på befaringstidspunktet.

Ingen avvik registrert utover normal, forventet brukslitasje. Tilstandsgrad er satt ut fra helhetlig vurdering av rommet og innredning.

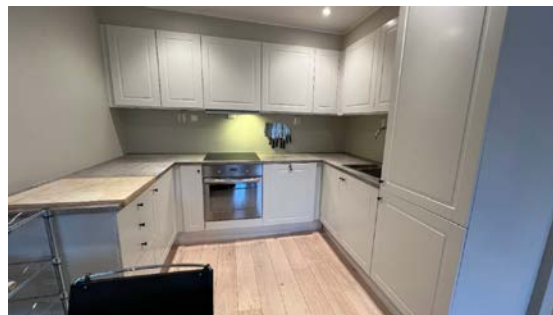
4. ETASJE > STUE/KJØKKEN

TG 1 Avtrekk

Det er ikke monter lekkasjevarslere med vannstoppventil på kjøkken.
Kravet kom i 2010 og gjelder også ved rehabilitering av eldre boliger.
Kravet gjelder for rom som har vanninstallasjoner, men mangler sluk eller vannrett gulv

- Det er ikke behov for utbedringstiltak siden anlegget fungerer i dag, men ut ifra alder kan skader plutselig oppstå på eldre anlegg.

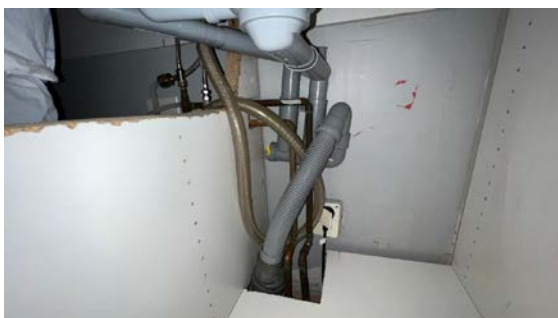
TG 1 Avløpsrør

Interne og synlig avløpsrør i plast.
