Gamle Synningavegen 2B, 5259 HJELLESTAD

**Meget solrik og velholdt enebolig
på Hjellestad | Store og skjermede
uteareal | Flott, fri utsikt**

Befaringsdato: 12.12.2025

Rapportdato: 26.12.2025

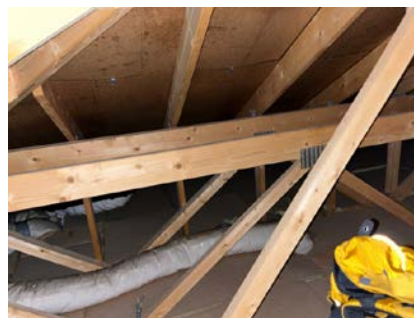
Takkonstruksjonen med W-takstoler i tre.

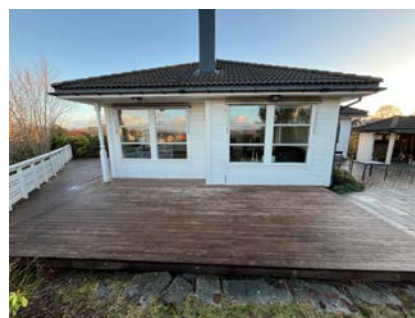
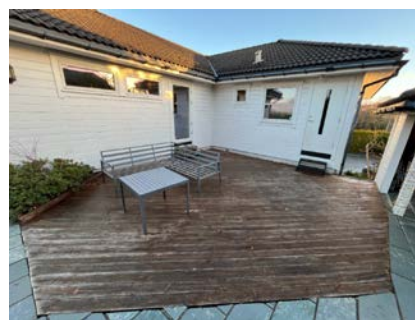
Flott opparbeidet uteområde på oppsiden av boligen, Terrasser oppmålt til ca 85m², det er og områder og stier som er belagt med skifer heller
Normalt vedlikehold med maling av rekkverk og beising av terrasser må påberegnes.

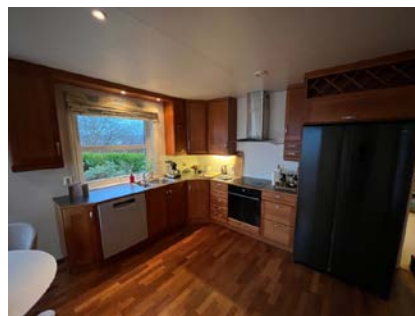
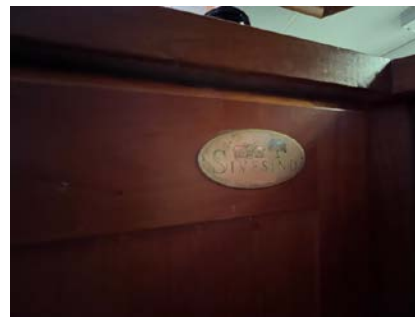
Sivesind kjøkken innredning med profilerte kirsebær fronter. Benkeplaten er av laminat. Det er oppvaskmaskin, komfyr og platetopp.
