Dr Nissens veg 1J, 7340 OPPDAL

**Lys, lettstelt og vestvendt
endeleilighet med to soverom og
carport i rolig og meget sentralt
boligområde**

Tilstandsrapport

BOLIGBYGG MED FLERE BOENHETER

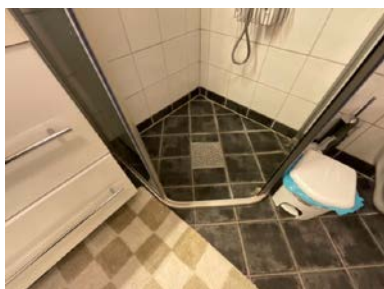
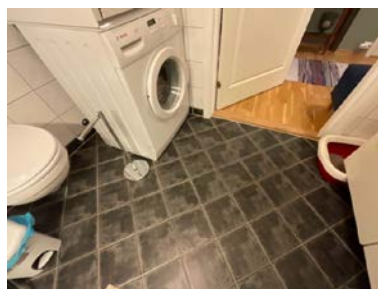
1. ETASJE > BAD

Vurdering av avvik:

- Det er mulighet for at det kan forekomme vannlekkasje på våtrommet hvor vann ikke vil gå til sluk.
- Det er påvist at høydeforskjell fra topp slukrist til gulv/synlig topp membran ved dørterskel er mindre enn 25 mm.
- Det er påvist at noen fliser har bom (hulrom under).
- Det er påvist avvik i fallforhold til sluk i forhold til krav i forskrift på byggetidspunktet.
- Det er påvist sprekker i fliser.

Gulvet er tilnærmet flatt og ved en eventuell lekkasje fra servant eller vaskemaskin er det en fare for at lekkasjevann kan avrenne tilstøtende rom. Det registreres sprekke i noen gulvfliser i området ved wc samt stedvis bom i gulvfliser.

- Andre tiltak:

Det anbefales etablering av lekkasjealarm ved vaskemaskin og servant samt påse at silikonfuge ved dørterskel til en hver tid er inntakt.

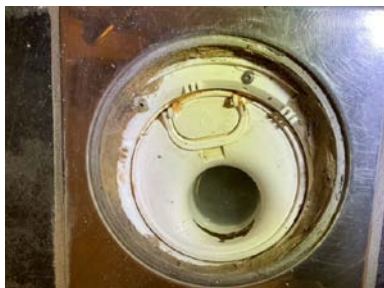
1. ETASJE > BAD

TG 2 Sanitærutstyr og innredning

Vurdering av avvik:

- Det er ikke påvist tilfredsstillende løsning for å synliggjøre lekkasje fra innebygget sisterner.

Konsekvens/tiltak

- Ved implementering av innebygget sisterner var det ikke krav om lekkasjesikring, konstruksjonen bør jevnlig observeres.

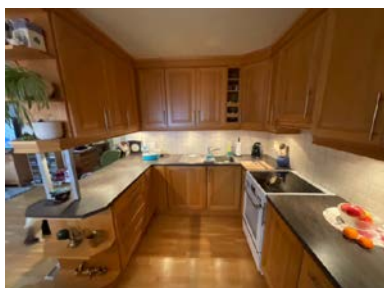
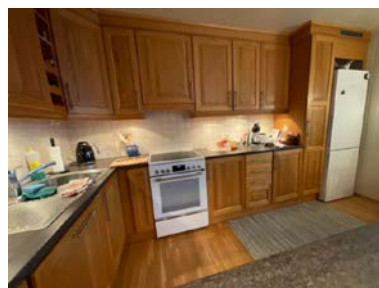
1. ETASJE > KJØKKEN

TG 1 Overflater og innredning

Kjøkkenet har innredning med profilerte fronter. Benkeplaten er av laminat. Det er integrert oppvaskmaskin og vannstoppsystem i kjøkkenbenk.
