Tilstandsrapport

0,
SAUDA kommune
gnr. 42, bnr. 14, fnr. 1

Areal (BRA): Fritidsbolig 58 m²

Befaringsdato: 01.11.2023

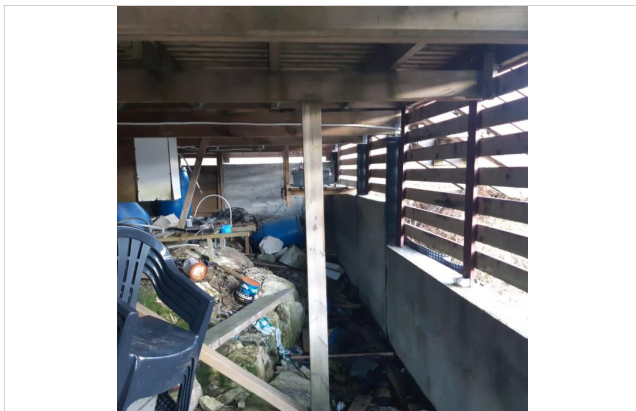
Hytten står på peler av betong og langsgående tredragere. Peler er i tillegg innstøpt i ringmur rundt ytterkanter av hytten. Hele hytten står på fjell.

Innstøpte peler i ringmur

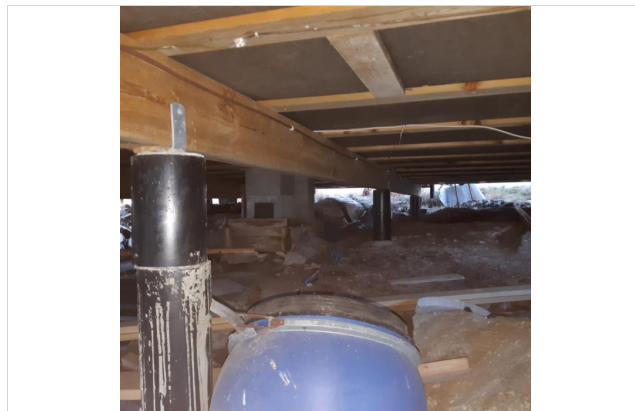
Bjelkelaget har isolasjon og stubbloftsplater (asfaltplater i mellom bjelkene)

Bjelkelag med stubbloftsplater

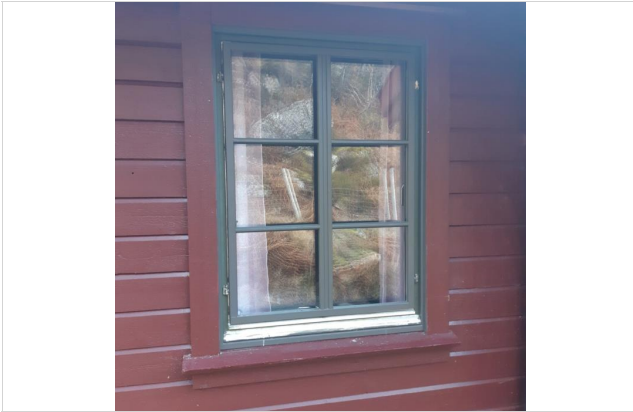
Kledningen er godt malt og vedlikeholdt, sist malt i 2017. Det ble ikke avdekket noen fukt og råteskader. Her gis TG 1
Terrassebord er ubehandlet, rekkverk er ok.

Terrasebord har en del slitasje.

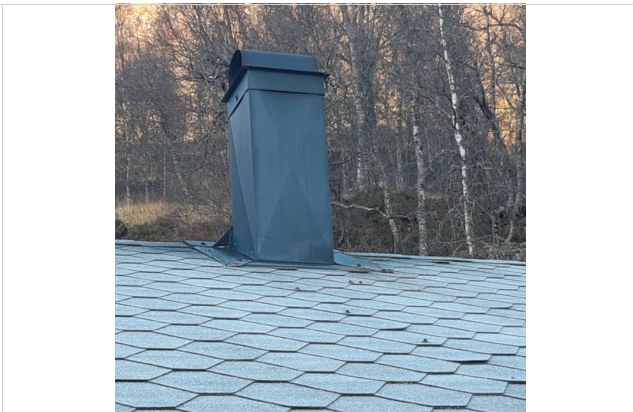
Heldekkende pipehatt

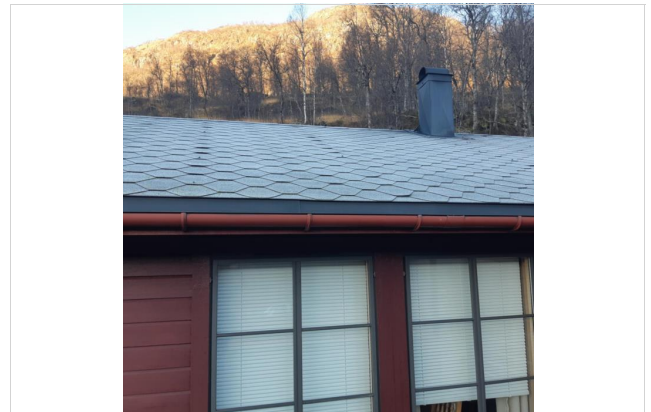
På taket ligger shingel fra byggeåret. Taket har en del steder som er reparert med synlige skruer med pakning. Her er over

halvparten av antatt levetid oppbrukt. Her gis TG 2

Antatt levetid shingel er 25-35 år.

Shingeltak. Noen plater har synlige skruer med pakning.

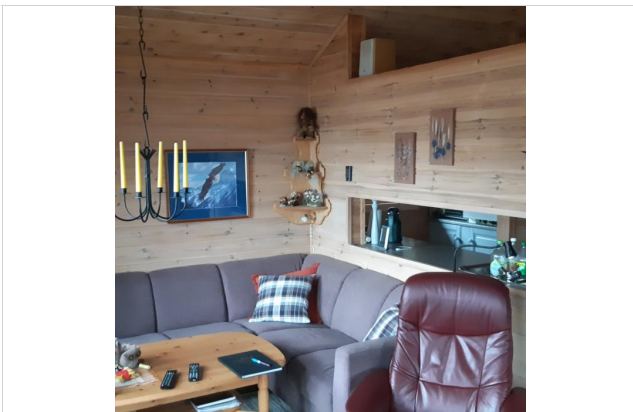
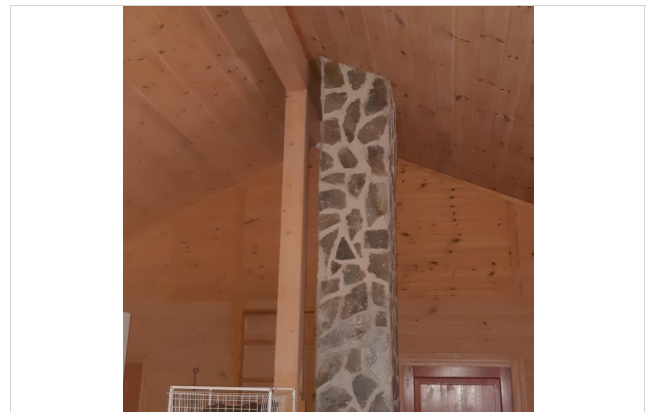
Ildsted består av peisovn og pusset lecapipe, alt ok. Pipen er av typen Plewa med keramisk sotrør.

Det er seriekoblede røykvarslere i hvert rom. Brannslukningsapparatet er fra byggeåret og bør skiftes. Anbefalt levetid er 10 år.

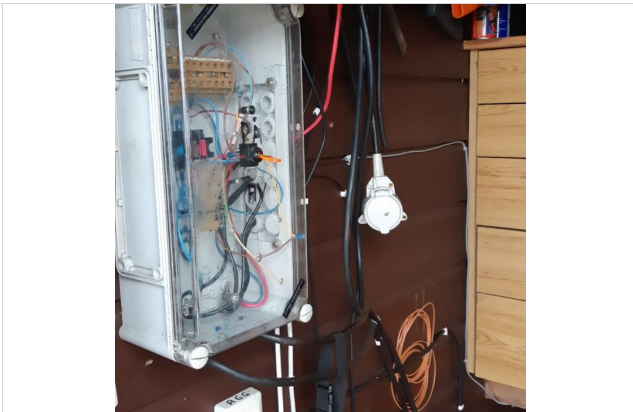
Hytten har solcellepanel for 12 V med omformer til 220 V

D.v.s det er 220 V kontakter i hele hytten
Batterier ble skiftet i 2019 og solcellepanel i 2005.
Hytten har i tillegg TV og Wifi

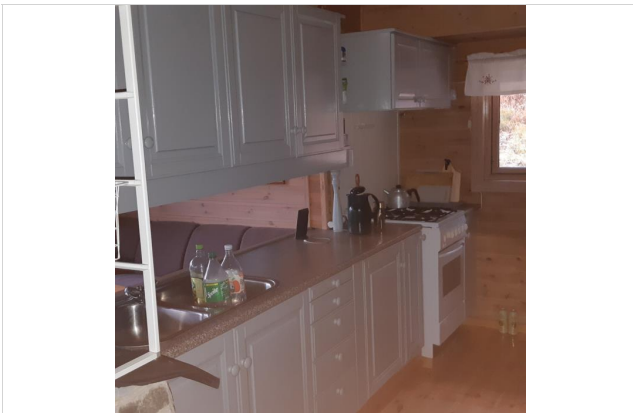
Kjøkkeninnredning fra byggeåret i furu som senere er blitt malt. Benkeplaten er av grå laminat. Inneholder bla. komfyr og kjøleskap på gass.

Malt furukjøkken

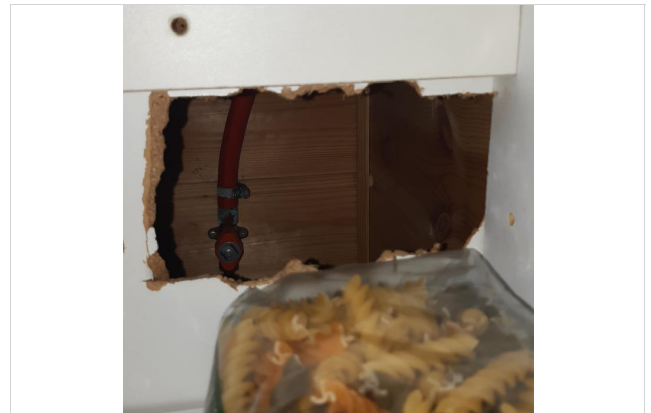
Det ble skiftet gasslanger til komfyr og kjøleskap i 2010.

Gasslange til kjøleskap

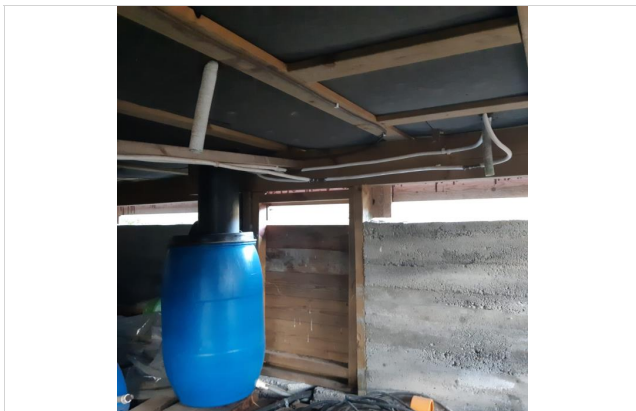
Toalettrom er innredet med biologisk toalett, vask og dusjkabinett. Toalett har har vifte med direkte avtrekk som sørger for at toalettet er luktfritt. Rommet ble pusset opp i 2019 med bla. nytt gulv med vinyl-laminat, dusjkabinett og vask. Det er montert vannvarmer på gass som forsyner kjøkken og bad med varmt vann.

Toalett med "Jelsatønne"

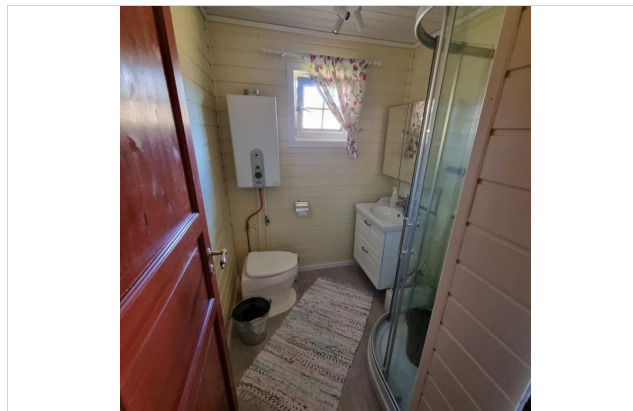
Baderom
