Stilnesveien 1

Innholdsrik enebolig over 3 plan fra 1880. Hovedplan er pent oppusset med 2 nyere bad, kjøkken og øvrige overflater. Inkludert flotte heltre mønstergulv. Det er innredet leilighet i underetasjen (denne er ikke omsøkt/godkjent).

Enebolig
Stilnesveien 1, 3770 KRAGERØ
KRAGERØ kommune
gnr. 36, bnr. 47

Befaringsdato: 24.04.2024 Rapportdato: 27.04.2024 Oppdragsnr.: 15711-1645 Referansenummer: AG6866

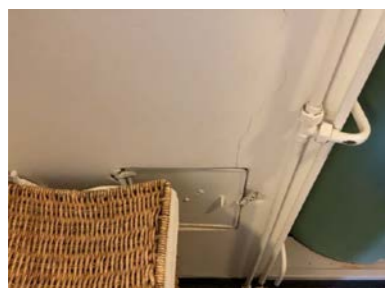
- Det er påvist sprekker og/eller riss i pipe.
- Ildfast plate mangler på gulvet under sotluke/feieluke på pipe.
- Pipevanger er ikke synlige.
- Mer enn halvparten av forventet brukstid er passert på pipe.

Hvis pipa rehabiliteres med nytt røykrør, er det sannsynligvis ikke nødvendig å gjøre pipevangene synlige. Dette må avgjøres av feieren. En rehabilitering, med montering av nytt røykrør, tilkobling av ildsteder og ny feieluke, koster normalt mellom kr. 30 000,- og kr. 60 000,-

Kostnadsestimat: 10 000 - 50 000

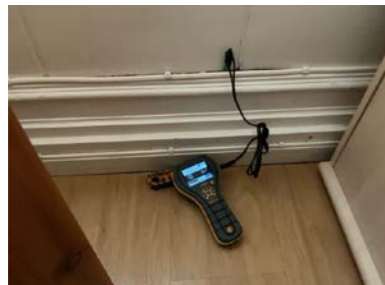
TO 1 Rom Under Terreng

Det ble søkt etter fukt bak gulvlist i alkoven. Det ble ikke funnet unormale verdier.

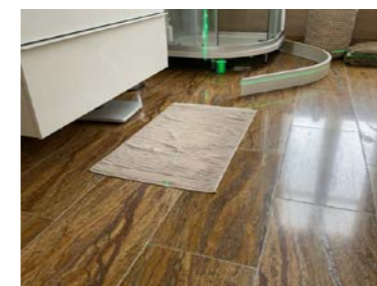
1. ETASJE > BAD/VASKEROM

- Bad/vaskerom 1. etg: Det er påvist at høydeforskjell fra topp slukrist til gulv/synlig topp membran ved dørterskel er mindre enn 25 mm. Tiltak: Våtrommet fungerer med dette avviket.

- Våtrommet fungerer med dette avviket.
