Loftåsvegen 130, 5281 VALESTRANDSFOSSEN

**Strøken enebolig med høy standard. Rause og solrike utearealer fra 2020! Kort vei til skole og barnehage!**

Tilstandsrapport .....46

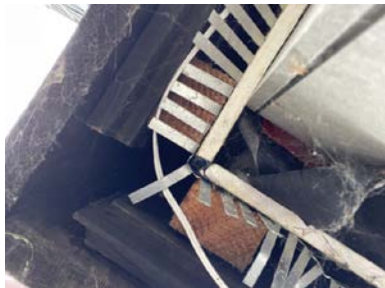
- Det er påvist andre avvik:
- Musebånd er ikke helt tettet i hjørner.

- Andre tiltak:
- Det bør gjøres lokal utbedring (musebørste eller lignende kan monteres i hjørne).
