Grubholvegen 29B, 2324 VANG PÅ HEDMARKEN

GRUBHOL

Tilstandsrapport

Befaringsdato: 17.06.2024

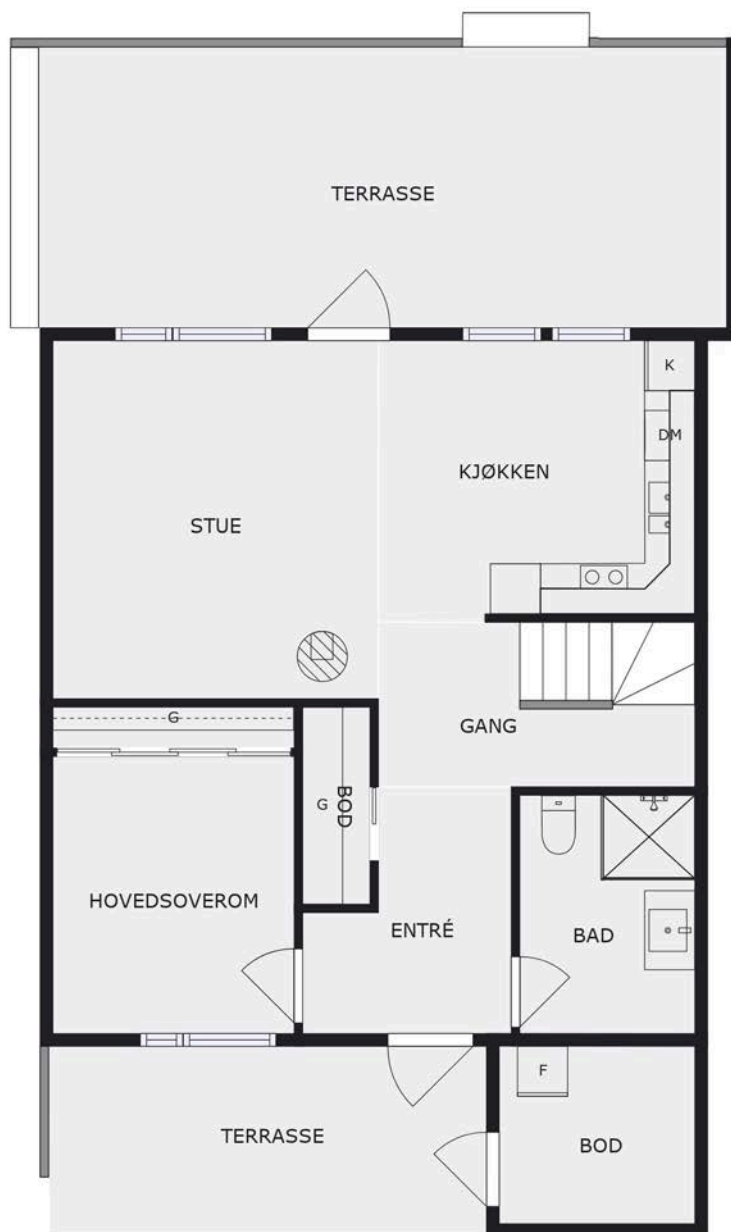
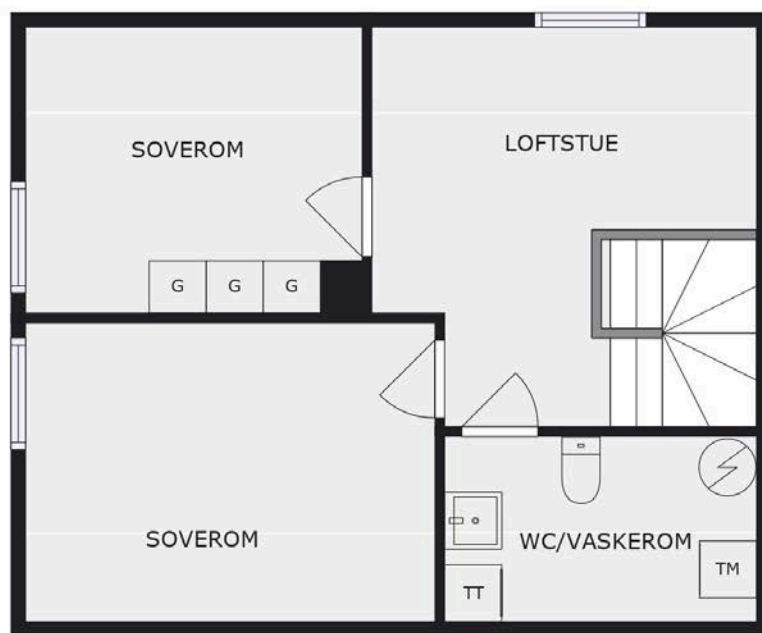
Plantegningen er en ikke målbar illustrasjon og avvik kan forekomme.

Plantegningen er ikke i målestokk og noe avvik kan forekomme. Megler/selger tar ikke ansvar for evt. feil.

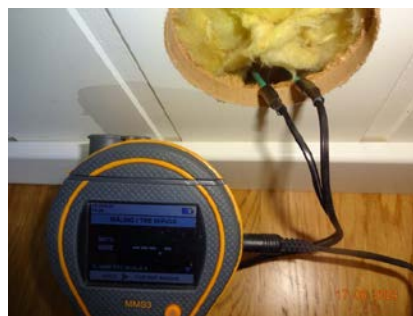
TG 1 Tilliggende konstruksjoner våtrom

Hulltaking er foretatt nederst på delevegg mot våtsonen. Ved bruk av fuktmåler ble det ikke registrert unormale verdier.

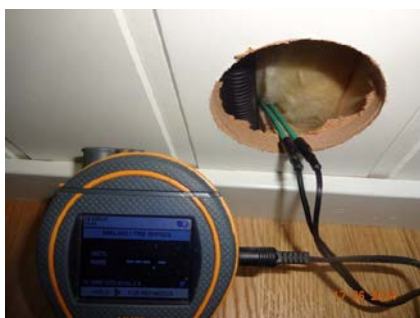
1 TG 1 Tilliggende konstruksjoner våtrom

Hulltaking er foretatt nederst på delevegg mot våtsonen. Ved bruk av fuktmåler ble det ikke registrert unormale verdier.

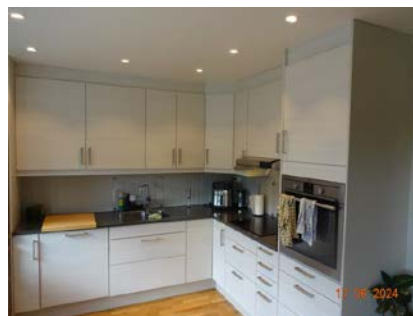
1 TG 1 Overflater og innredning

Norema innredning fra byggeåret.
Kjøkkeninnredning med laminert benkeplate, over og underskap, glatte fronter, to rustfrie kummer, opplegg for oppvaskmaskin og ettgreps blandebatteri.
Integrert stekeovn, koketopp og oppvaskmaskin.
Montert komfyrvakt over koketopp.
Montert lekkasjestopper under kjøkkenbenk.
