Høyåsen 5

Enebolig med garasje. Attraktiv beliggenhet med sjøutsikt.

Tilstandsrapport .....45

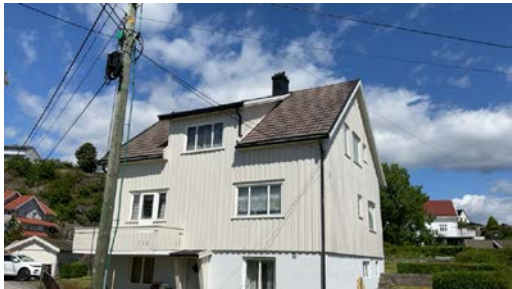
- Tidspunkt for utskiftning av taktekking nærmer seg.
- Når taktekking og undertak begynner å bli gamle, øker risikoen for lekkasjer, noe som kan føre til omfattende og kostbare reparasjoner av underliggende konstruksjoner dersom en ikke foretar tiltak på konstruksjonene før dette oppstår.

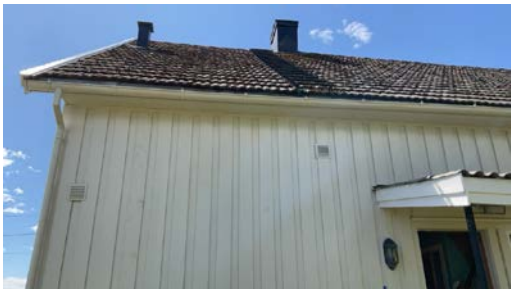
## TG 2 Veggkonstruksjon

Yttervegger av bindingsverk med trekledning. Det er skiftet enkelte bord og malt på tre sider, i senere tid.

Deler av kledningen er malingsslitt og har tørkesprekker.

Det er ingen tegn til skader på kledningen, derfor er det ikke behov for tiltak utover normalt vedlikehold.

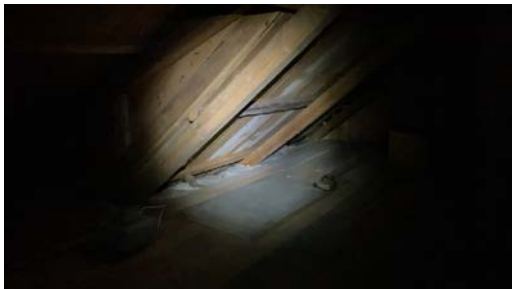
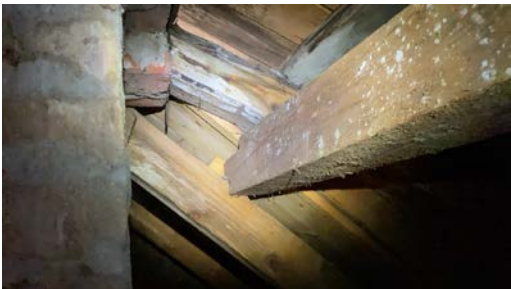
## TG 3 Vinduer

Det er vinduer med isolerglass, samt med enkle glass.

På eldre vinduer må det påregnes vedlikehold.

**Kostnadsestimat: 100 000 - 300 000**

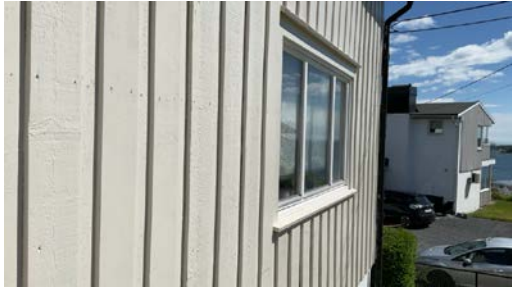
## TG 2 Dører

Det er tredører.

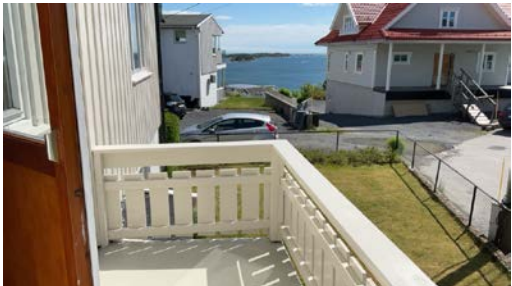
## TG 2 Utvendige trapper

Det er trapp av betong med smijernsrekkverk.

- Det er ikke krav om utbedring av åpninger i rekkverk til dagens forskriftskrav.
- Det er ikke krav om utbedring av rekkverkshøyder opp til dagens krav.

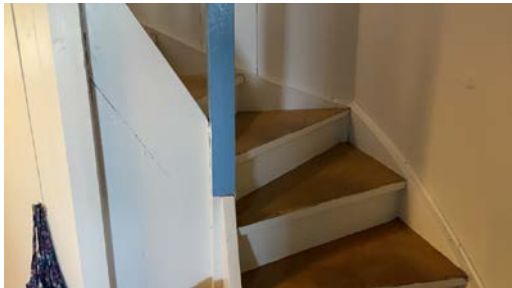
## TG 2 Innvendige dører

Innvendig har boligen finèrdører.

- Det er påvist avvik som tilsier at det bør foretas tiltak på enkelte dører.

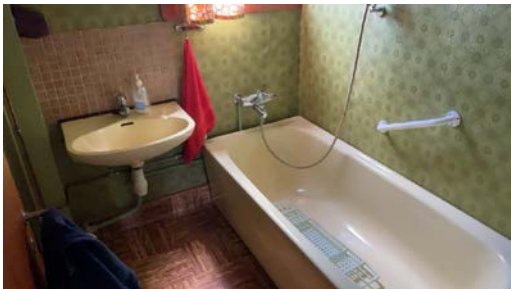
### 1. ETASJE > BAD

#### TG 1 Tilliggende konstruksjoner våtrom

Det ble søkt etter fukt i himling i rommet under badet og i vegger/fotlister i tilstøtende rom. Det ble ikke registrert unormal fukt.

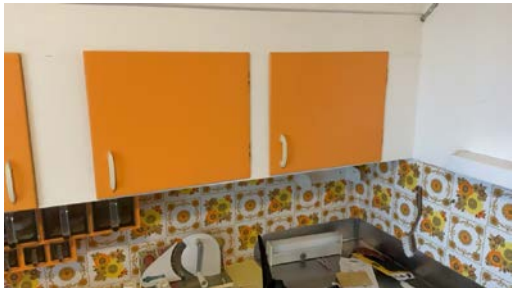
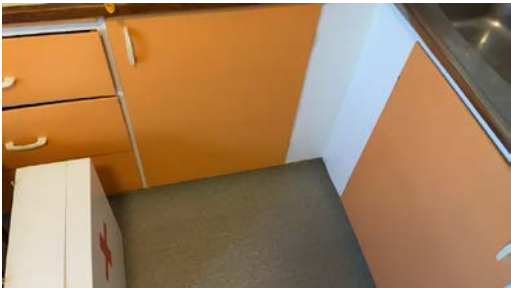
### 2. ETASJE > KJØKKEN

#### TG 2 Avtrekk

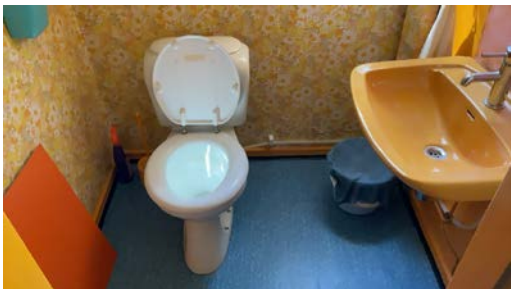
## TEKNISKE INSTALLASJONER

### TG 2 Vannledninger

- Det er ikke behov for utbedringstiltak siden anlegget fungerer i dag, men ut ifra alder kan skader plutselig oppstå på eldre anlegg.

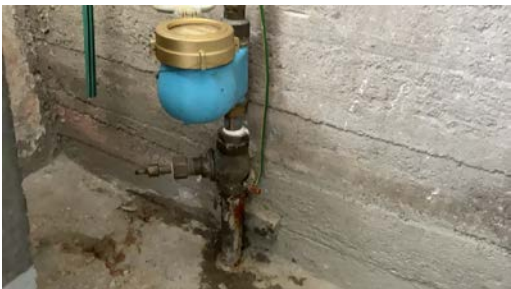
### TG 2 Avløpsrør

Det er avløpsrør av støpejern.

- Det er ikke behov for utbedringstiltak siden anlegget fungerer i dag, men ut ifra alder kan skader plutselig oppstå på eldre anlegg.
- Eldre avløpsrør har blant annet større sannsynlighet for lekkasjer, noe som kan føre til omfattende og kostbare vannskader i boliger.
