Tetenvegen 1, 2270 FLISA

**FLISA SENTRUM**

Tilstandsrapport

# Tilstandsrapport

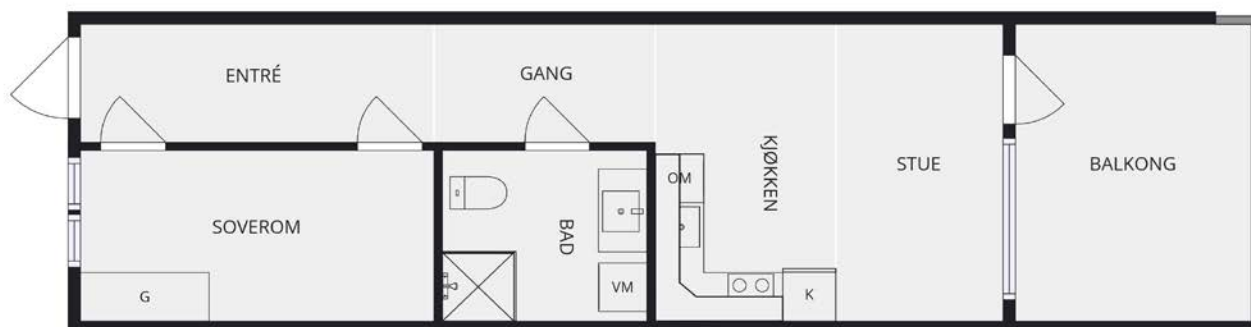
# Plantegning

Plantegningen er en ikke målbar illustrasjon og avvik kan forekomme.

Plantegningen er ikke i målestokk og noe avvik kan forekomme.  
Megler/selger tar ikke ansvar for evt. feil.

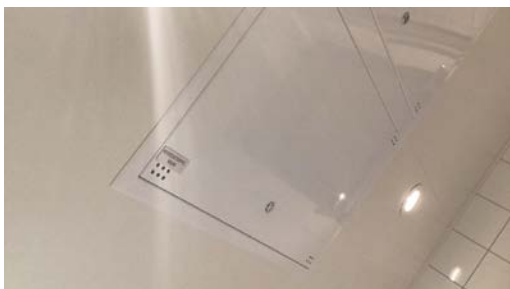
Vanninntak med stoppekran og måler i fordelerskap i himling på bad. Vannrør av plast (rør i rør). Rørkurser er ikke merket.

Fordelerskap

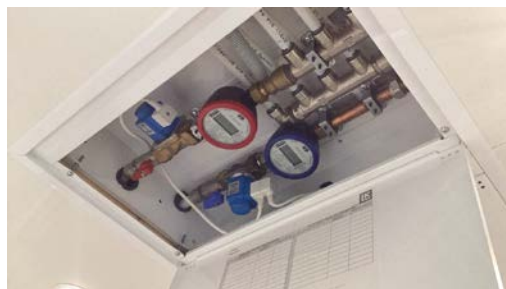
Fordelerskap i himling i gang.

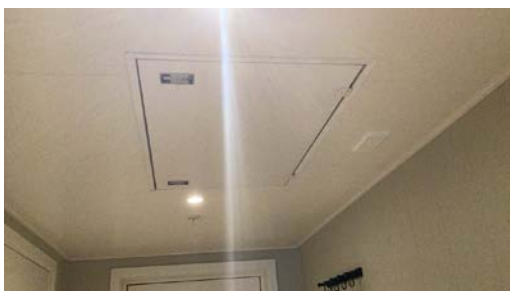
Aggregat i himling i gang.

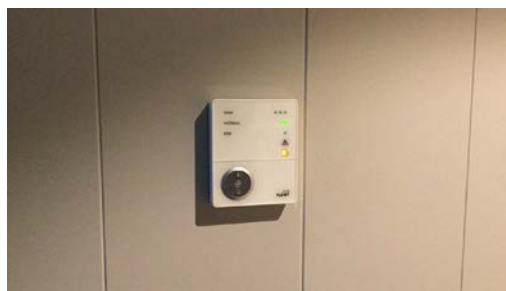
Styringspanel på vegg i gang.

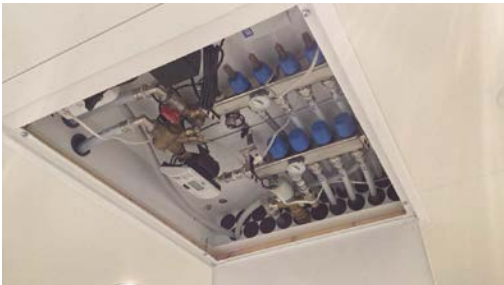
Vannbåren varme med fordelerskap i himling på bad. Vannrør av plast og varmekilder med radiator på soverom, i gang og i stue. Gulvvarme på bad.

Fordelerskap i himling på bad
