Streitlivegen 20, 2580 FOLLDAL

**Sjarmerende fritidseiendom.  
Nærhet til skiløyper og flotte  
turområder.**

Befaringsdato: 23.01.2024

# Tilstandsrapport

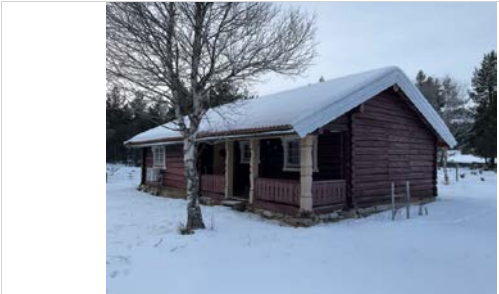
## FRITIDSBOLIG

**Kommentar**  
Ukjent byggeår, ombygd/påbygd ca 1990

**Standard**  
Normal standard på bygget ut ifra alder/konstruksjon - jamfør beskrivelse under konstruksjoner.

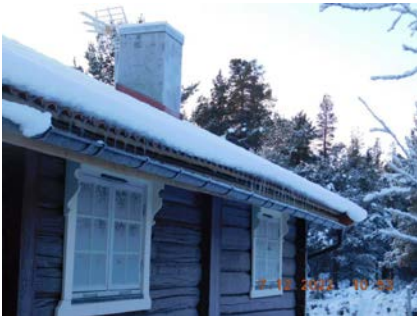
• Det er påvist andre avvik:  
Ingen takfotbeslag/forkantblikk. Dette kan medføre fuktbelastning på ytterste del av taket.

Mangler takfotbeslag mellom takrenne og taktekking.

**Konsekvens/tiltak**  
• Stigetrinn for feier må monteres.  
• Andre tiltak:

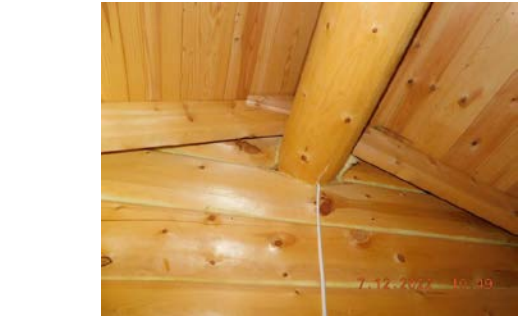
Motsatt ende i kaldloftet.

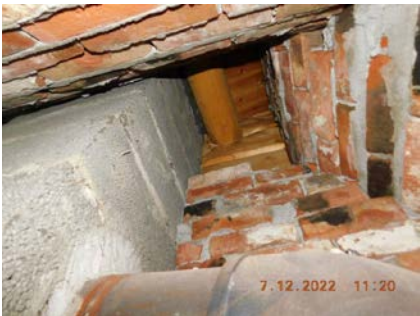
Manglende lufting i peiskappa fører til oppvarming av treverk over.

Etablering av luftespalter på peiskappa vil gi bedre sirkulasjon og utnyttelse av varmen, og redusere belastningen på treverket over peisen.

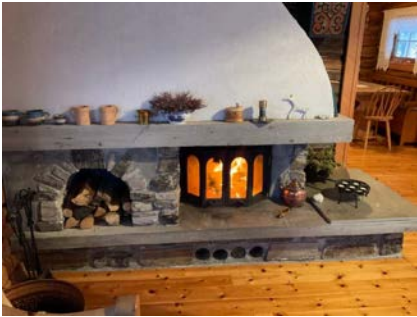
Ingen sotluke funnet ved peisen.

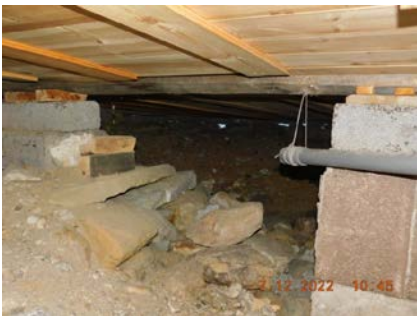
Krypkjeller under trebjelkelag og stubbegulv. Det er ingen avvik i krypkjeller, men fundamenter er noe ute av kurs.

Det er skolet på fundamenter i kryprommet.

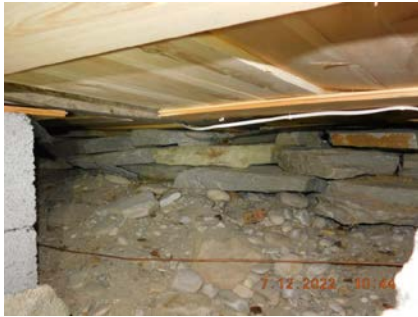
Ingen misfarging av treverk i kryprom.

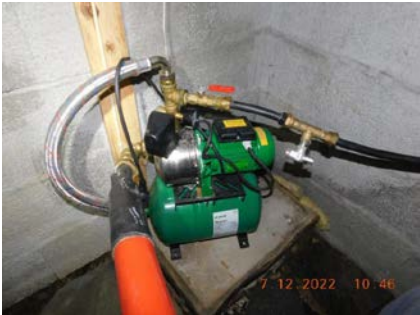
Pumpe i kjeller.

- Det er ikke behov for utbedringstiltak siden anlegget fungerer i dag, men ut ifra alder kan skader plutselig oppstå på eldre anlegg.

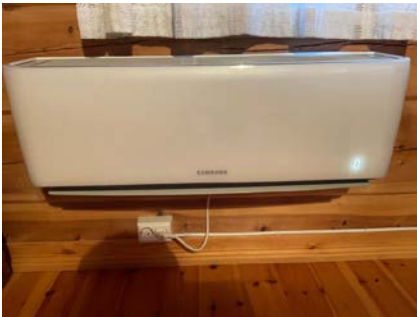
Det er Samsung luft - luft varmepumpe med ukjent alder i stua. Pumpa ble testet ved befaringen, og fungerte. Alder er ukjent. I følge Norsk Varmepumpeforening er forventet levetid for luft til luft varmepumper 12-15 år. Dette forutsetter korrekt montering og normalt vedlikehold gjennom hele levetiden.

Varmepumpe i stua.

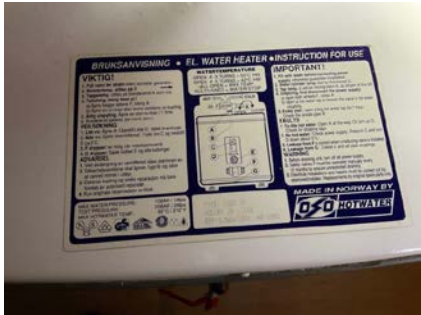
Infoskilt bereder.

- Det er ikke behov for utbedringstiltak siden tanken fungerer i dag, men ut ifra alder kan skader plutselig oppstå på eldre tanker.

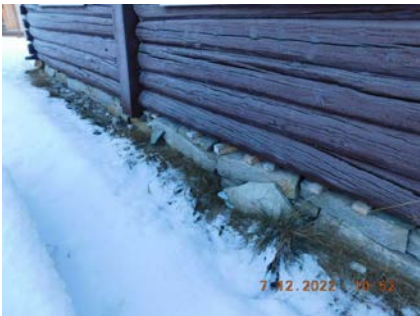
Bygningen har grunnmur i natursteinsmur. Det er ukjent type fundamentering, og muren kan være satt rett på terrenget. Det er ingen indikasjoner på frostsikring av fundamenter med isolering.

Hytta er skolet opp på muren, og dette indikerer at det har bevegde seg.

Det må påregnes justering etter behov, eller frostsikre og lage nye fundamenter.

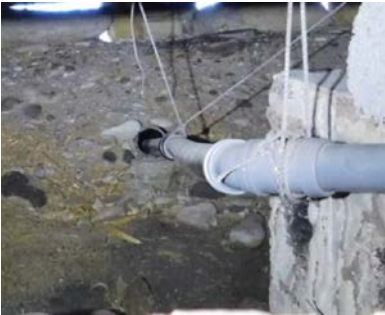
Det er avløpsrør i plast(PVC). Disse er ført ned i grunnen, og har i følge info infiltrasjon i grunnen.

Avløp for gråvann ført ned i grunnen under hytta.

- Vannkvalitet må dokumenteres
- Avløpsanlegget må sjekkes.

Det må tas høyde for at avløp må oppgraderes.

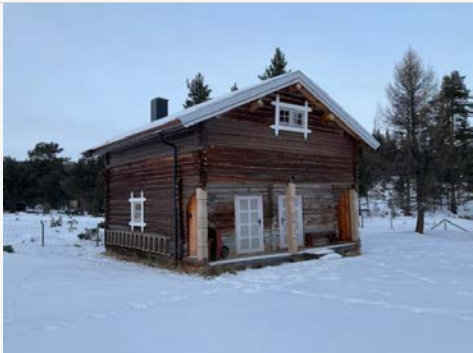
### Stabbur

1990      Modernisering      Bygget oppgradert.
