Tilstandsrapport

Tollbodgata 70, 4614 KRISTIANSAND S

Befaringsdato: 06.05.2026

BOLIGBYGG MED FLERE BOENHETER

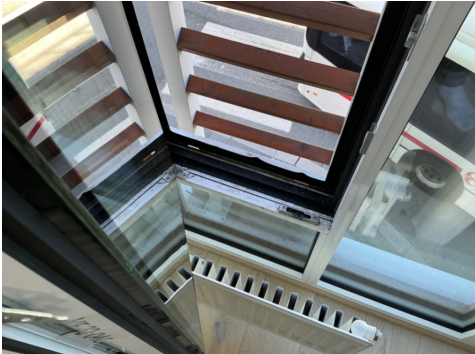
TG 1 Vinduer

Vinduer med stål/alu karmen og 3 lags isolerglass.
Vindu må justeres for å kunne vippe innover i topp på luftstilling.
Vanlig vedlikehold samt smøring og justering av hengsler må kunne forventes.

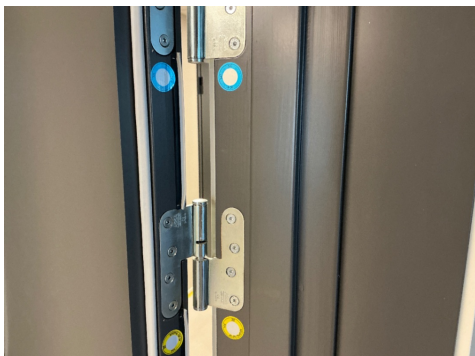
TG 1 Dører

Inngangsdør av type brann og lyddør i henhold til krav. Åpne-lukkefunksjon fungerte ok. Vanlig vedlikehold som smøring og justering av hengsler må kunne forventes.

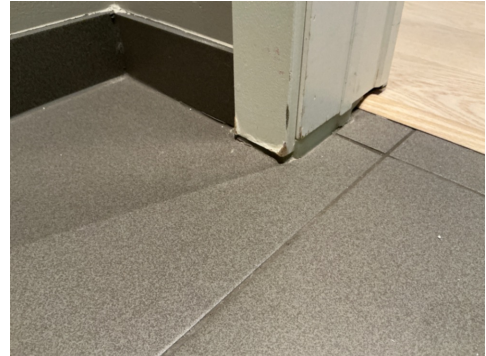
TG 1 Overflater

Overflater er i hovedsak fornyet eller skiftet i 2026. Noe listverk og lignende fra byggetid som har generell bruksslitasje og mindre sår.

Slitasje på listverk

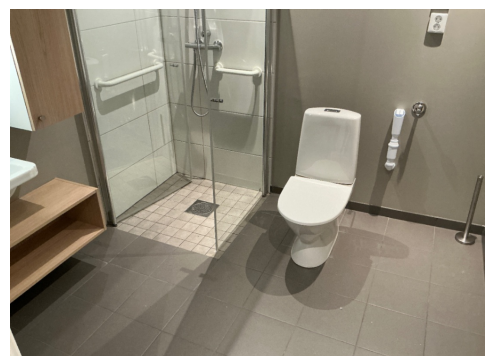
2 ETASJE > BAD/VASKEROM

Baderom fra byggetid. Ferdiggattest er lagt til grunn som dokumentasjon på at arbeider er utført av firma/fagfolk.

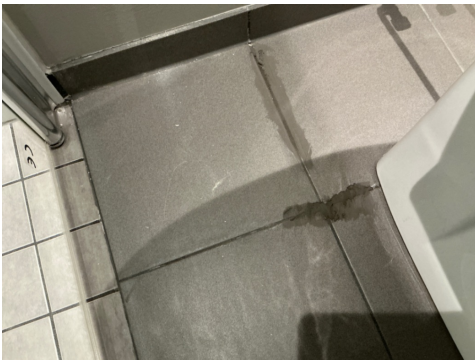
TG 1 Overflater Gulv

Fliser på gulvet. Fallforhold vil kunne ivareta at bruksvann ledes til sluk og hindre at lekkasjevann renner ut av rommet. Antydning til svank i lite område foran toalett

Fugemasse ved toalett må skrapes bort og jevnes ut

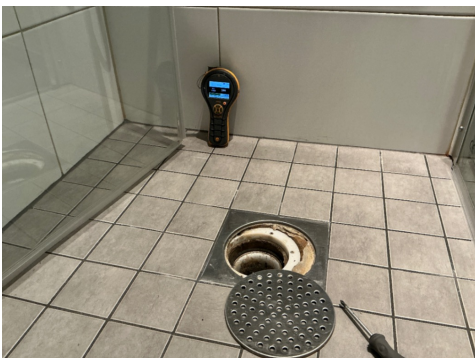
TG 1 Sluk, membran og tettesjikt

Synlig membran registrert i sluk. Det må bemerkes at selv om synlig membran er registrert er det likevel områder som kan være tildekt av smuss, fugemasse, flislime og lignende slik at selve utførelsen og tetthet ikke kan garanteres ved denne type kontroll (visuell kontroll) Ingen utslag registrert ved bruk av fuktindikator på valgte steder i våtsoner.

Ingen unormale utslag ved bruk av fuktindikator

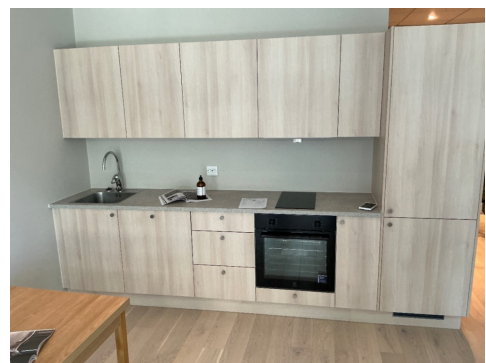
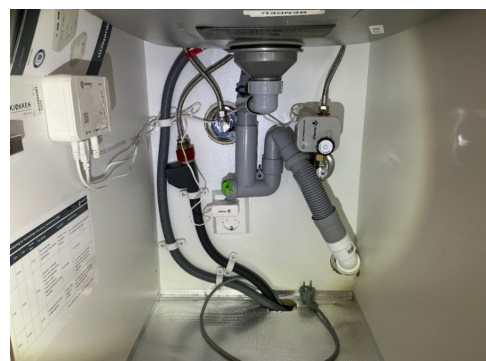
TG 0 Overflater og innredning

Ny innredning montert. Lekkasjesikring med sensor er montert.

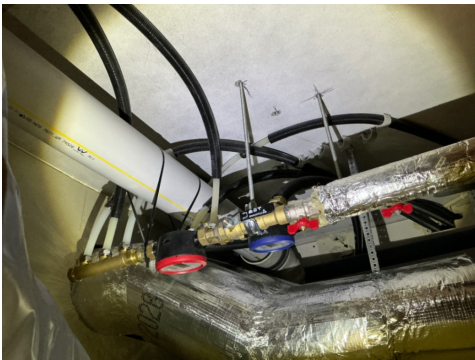
TG 1 Vannledninger

Vannrør av type rør i rør system. Samlestokk med stoppekran bak himlingsplater på badetrom. Ingen synlig tegn til svikt.

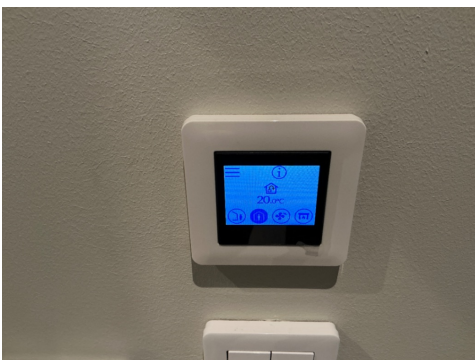
TG 0 Ventilasjon

Det er montert nytt ventilasjonsanlegg i boligen. Motor plassert i takhimling på badetrom. Styringsenhet med display i gang. Ventilasjon er kun kontrollert ved å kjenne etter merkbar tilluft og avsug fra diverse ventiler og ingen ulyd registrert fra selve motoren. Jevnlig filterskifte (normalt årlig) må forventes.

Ingen varsler på display ved befaringen
