Håkons gate 35, 2317 HAMAR

HAMAR SENTRUM

Nøkkelinformasjon

Tilstandsrapport

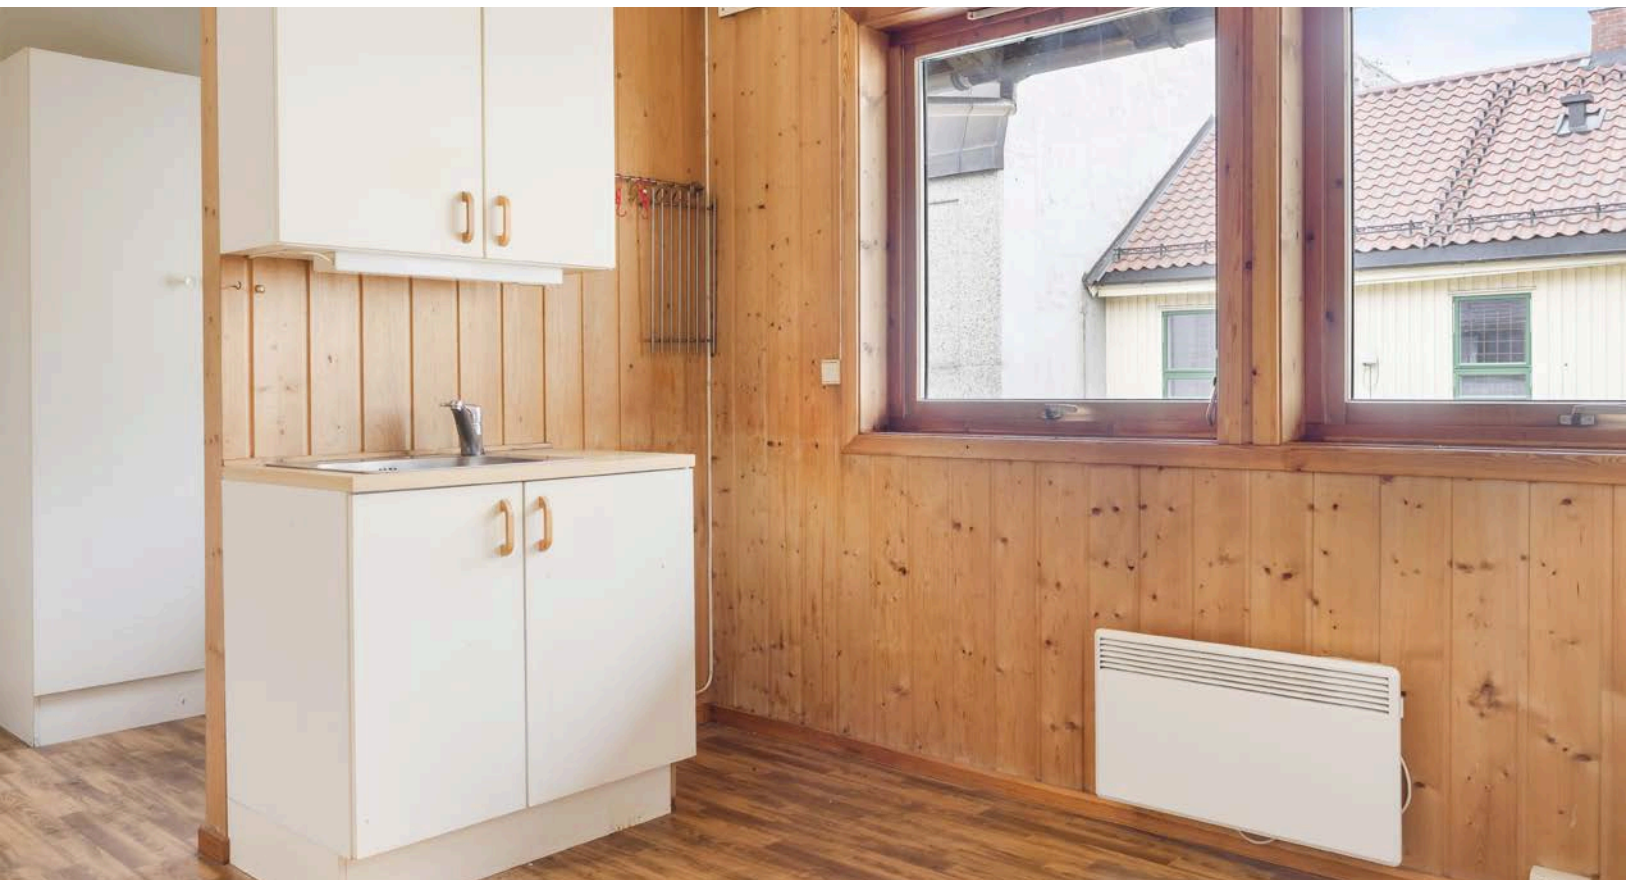
Enkel innredning med over- og underskap med hvite, glatte fronter. Laminert benkeplate med nedfelt oppvaskkum. Det er plass for frittstående komfyr og kjøleskap.

- Overflater og innredning på kjøkken: Kjøkkeninnredningen bærer preg av alder og slitasje, og det er registrert enkelte skader. Forholdet vurderes å ha sammenheng med normal bruk over tid. Forholdet medfører økt risiko for videre slitasje og redusert funksjon.

- Avtrekk på kjøkken: Det er ikke etablert kjøkkenventilator, og ventilasjon ivaretas kun med vifte på yttervegg med ukjent funksjon i brukssituasjon. Forholdet vurderes å ha sammenheng med eldre løsning. Forholdet medfører økt risiko for opphopning av matos og fukt i rommet.

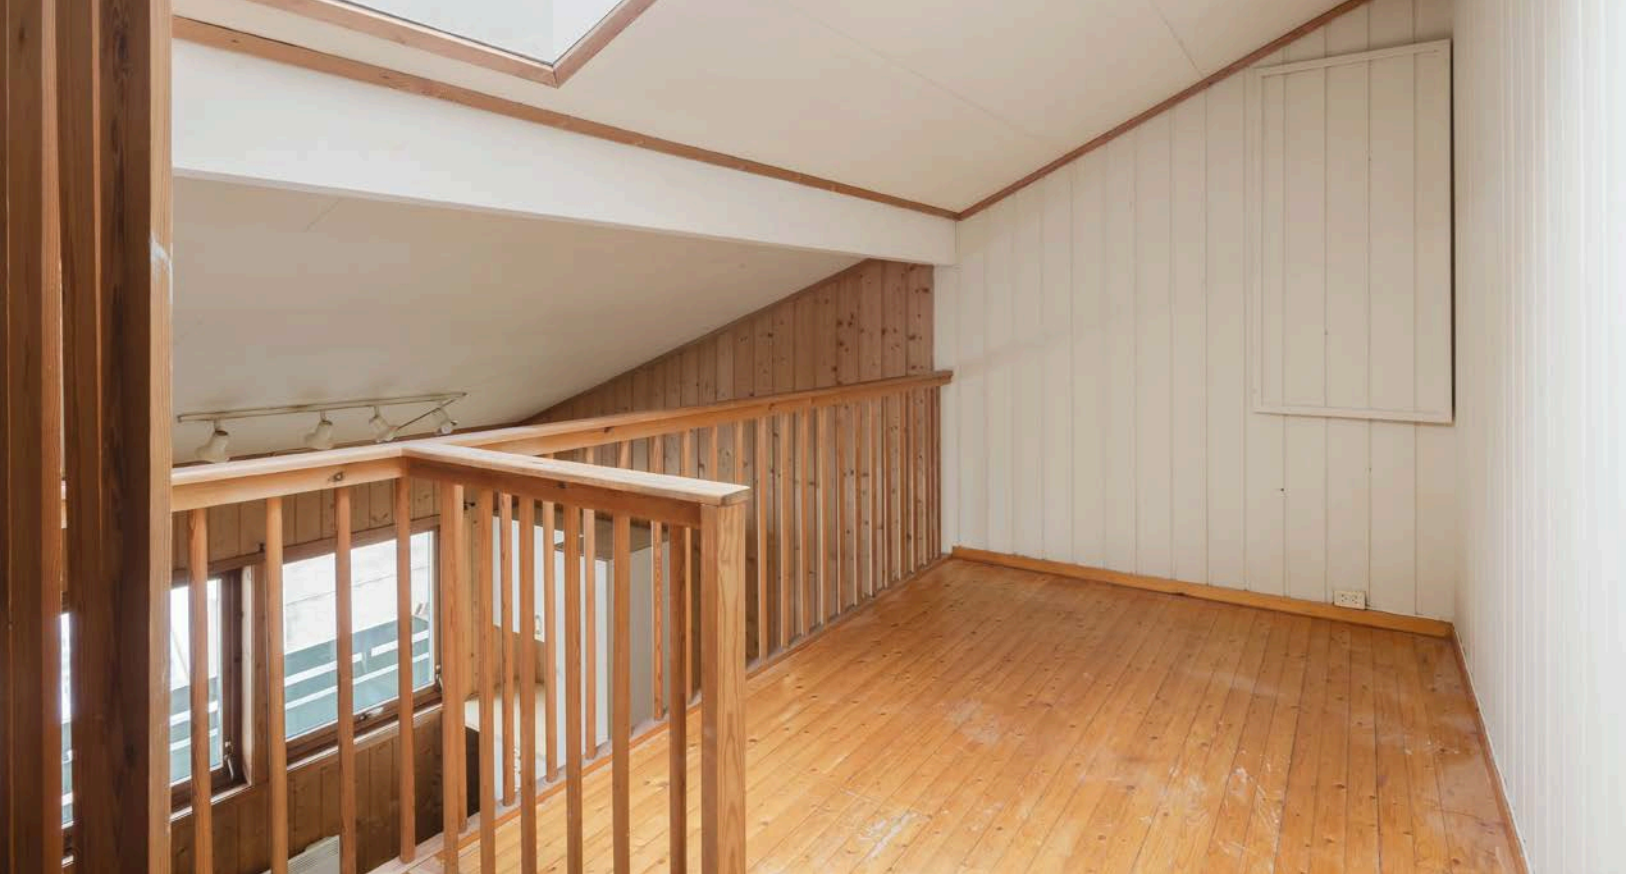
Leiligheten har god takhøyde som gir rom for denne hemsen. Med takvinduet som er satt inn, får du også naturlig lysinnslipp.

- Vinduer: Det ble registrert tegn til innvendig kondens på vinduer. Ved takvindu er det påvist fuktskader på foring, og vinduet bærer preg av alder og slitasje. Det ble ikke registrert utslag ved fuktsøk på befaringsstidspunktet. Forholdet vurderes å ha sammenheng med fuktig inneluft i kombinasjon med begrenset isolasjonsevne og naturlig slitasje på vinduene. Forholdet medfører økt risiko for videre fuktpåvirkning, skadeutvikling i foringer og tilstøtende konstruksjoner.

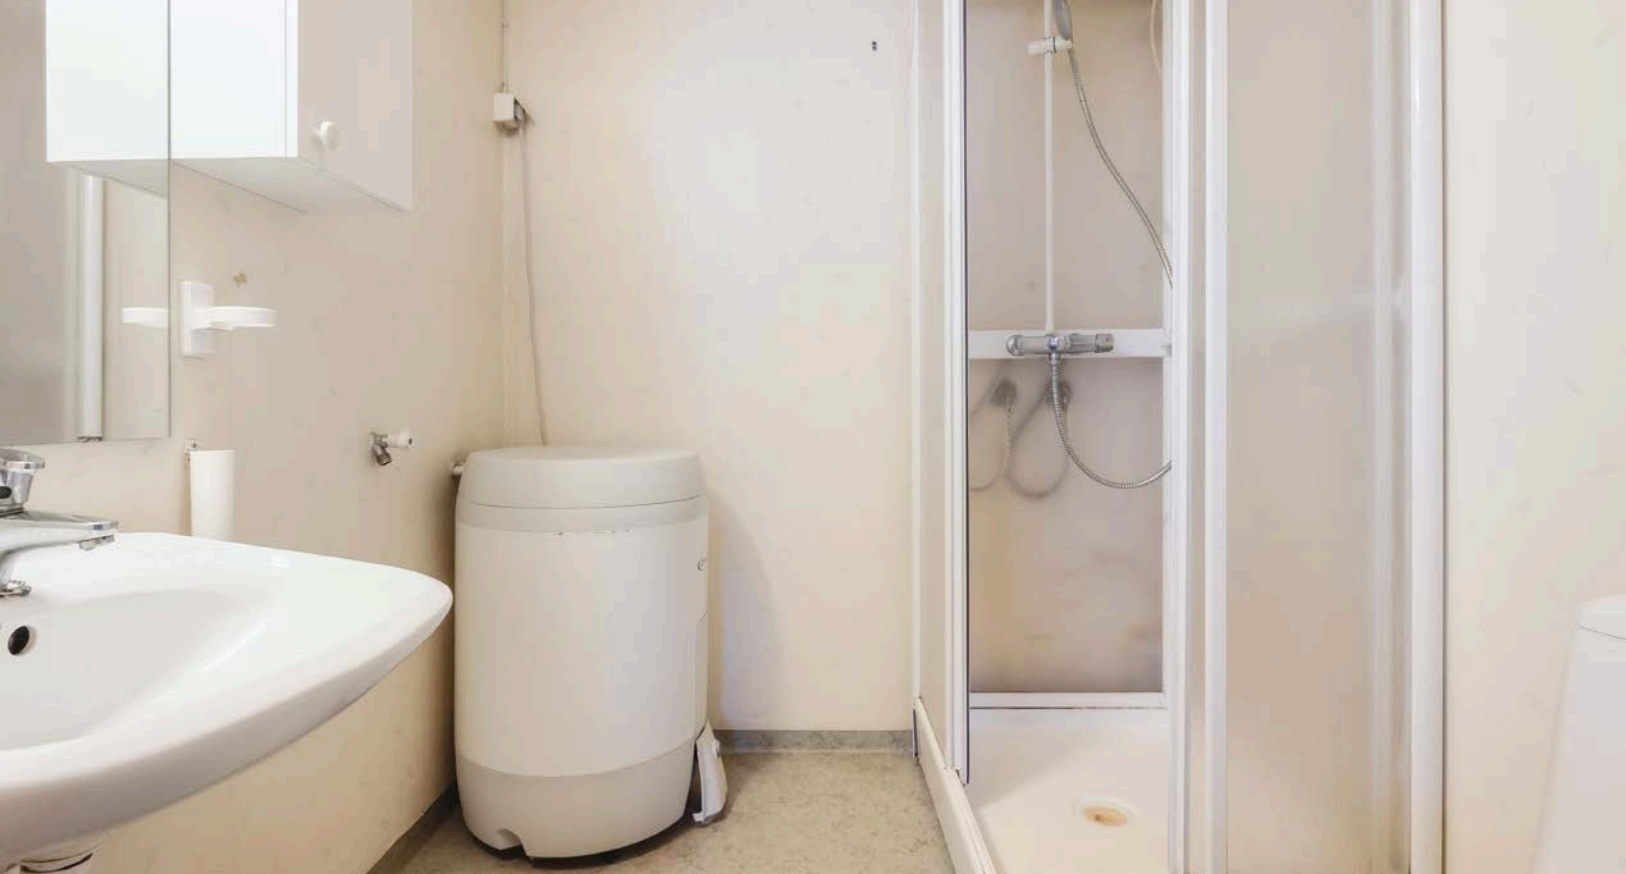
Bad med belegg på gulvet og våtromstapet på veggene. Dusjkabinett og opplegg for vaskemaskin. Badet har behov for oppgraderinger for å tilfredsstille dagens krav til standard.

- Sluk, membran og tettesjikt på bad: Membranløsning har oppnådd en alder som tilsier usikker restlevetid. Det er registrert utettheter ved rørgjennomføringer, og sluk med tilhørende overgang til membran er ikke kontrollert grunnet plassering av dusjkabinett. Forholdet vurderes å ha sammenheng med alder og slitasje. Forholdet medfører økt risiko for lekkasjer og skadeutvikling i konstruksjonen.

- Ventilasjon på bad: Rommet har kun naturlig ventilasjon. Badet har kun naturlig ventilasjon, noe som er vanlig ut fra alder. Løsningen gir begrenset luftutskifting. Forholdet medfører økt risiko for opphopning av fuktig luft og belastning på overflater og konstruksjoner.

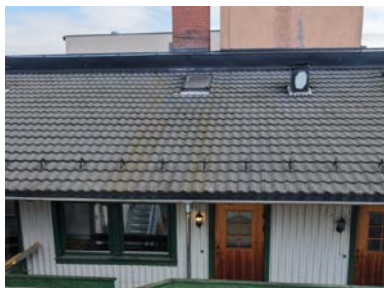
Det registreres stedvis noe mose på taket som anbefales fjernet som et vedlikeholdstiltak. Symptomer på slitasje og elde er registrert, selv om det ikke ble observert tegn på lekkasjer eller skader, med bakgrunn i dette så vurderes det at taktekkingen har nådd en alder som gjør tettheten usikker i tiden som kommer.

Basert på ovennevnte forhold anbefales jevnlig ettersyn slik at tiltak kan iverksettes ved behov og mose anbefales fjernet.

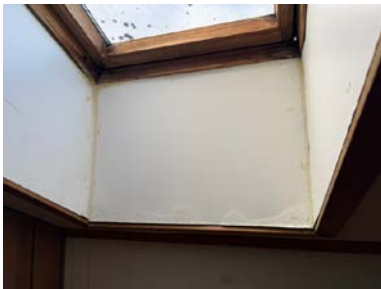
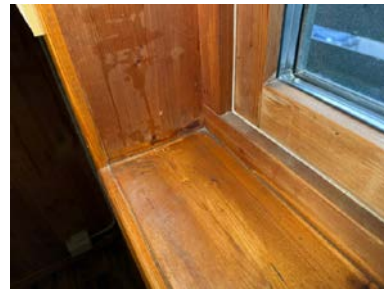
Det ble registrert tegn til innvendig kondens på vinduer. Ved takvindu er det påvist fuktskader på foring, og vinduet bærer preg av alder og slitasje. Det ble ikke registrert utslag ved fuktsøk på befaringstidspunktet. Forholdet vurderes å ha sammenheng med fuktig inneluft i kombinasjon med begrenset isolasjonsevne og naturlig slitasje på vinduene. Forholdet medfører økt risiko for videre fuktpåvirkning, skadeutvikling i foringer og tilstøtende konstruksjoner.

Konsekvensen er redusert levetid på vinduer og tilhørende konstruksjoner, samt økt behov for vedlikehold. Det anbefales å bedre lufting/ventilering for å redusere kondensdannelse, utbedre skadet foring ved takvindu og påregne utskifting av takvinduet.

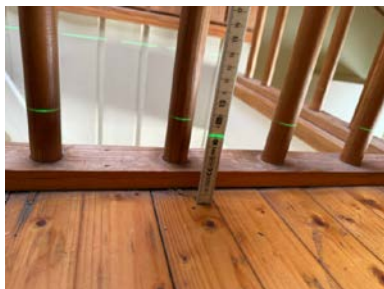
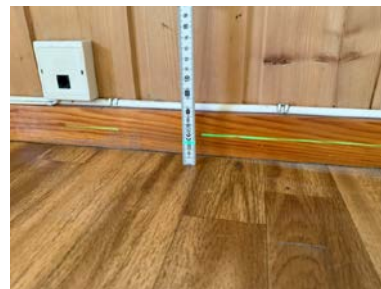
Det er målt skjevheter med avvik på inntil 20 mm i stue/kjøkken og 32 mm på hems. Forholdet vurderes å ha sammenheng med setninger og naturlig deformasjon over tid. Forholdet medfører økt risiko for videre skjevutvikling og belastning på tilstøtende konstruksjoner.

Konsekvensen er at skjevhetene kan oppleves sjenerende i daglig bruk og påvirke montering og funksjon av innredning. Det anbefales å følge med på utviklingen, og ved behov gjennomføre tiltak for oppretting dersom forholdet forverres eller gir praktiske utfordringer.

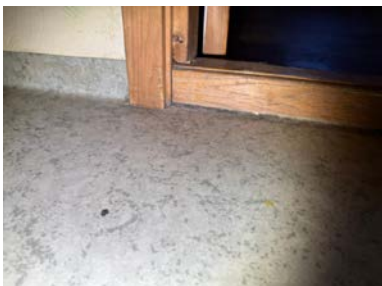
2. ETASJE > BAD

Sluk, membran og tettesjikt

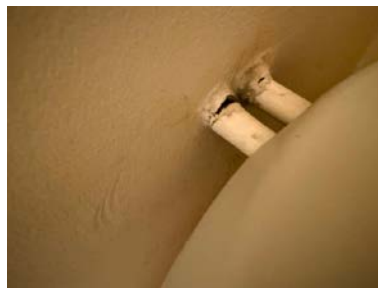
Membranløsning har oppnådd en alder som tilsier usikker restlevetid. Det er registrert utettheter ved rørgjennomføringer, og sluk med tilhørende overgang til membran er ikke kontrollert grunnet plassering av dusjkabinett. Forholdet vurderes å ha sammenheng med alder og slitasje. Forholdet medfører økt risiko for lekkasjer og skadeutvikling i konstruksjonen.

Konsekvensen er økt risiko for fuktskader og at oppgradering av badet må påregnes. Dusjkabinett bør fortsatt benyttes for å begrense vannbelastning på overflater. Oppgradering av badet bør påregnes, og sluk, membran og gjennomføringer bør utbedres i forbindelse med dette.

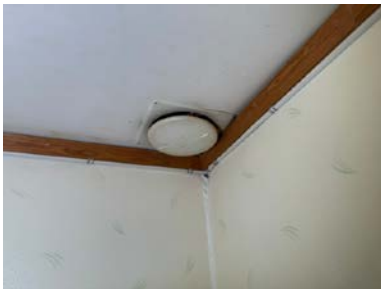
2. ETASJE > BAD

TG 1 Tilliggende konstruksjoner våtrom

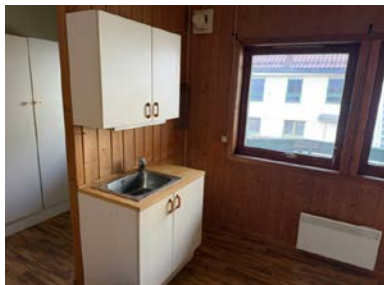
Kjøkkeninnredningen bærer preg av alder og slitasje, og det er registrert enkelte skader. Forholdet vurderes å ha sammenheng med normal bruk over tid. Forholdet medfører økt risiko for videre slitasje og redusert funksjon.

Konsekvensen er redusert brukskvalitet og behov for vedlikehold. Innredningen bør vedlikeholdes, og skadde deler bør utbedres eller skiftes ved behov for å opprettholde funksjon og levetid.

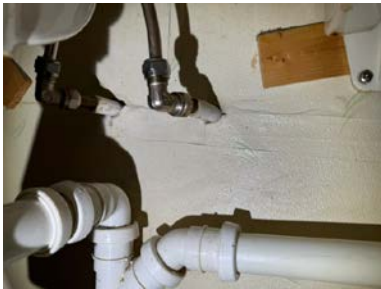
- Vannledninger: Innvendige vannledninger har oppnådd en alder der mer enn halvparten av forventet brukstid er passert. Det er ikke etablert stoppekran i leiligheten. Manglende avstengningsmulighet medfører økt risiko for lekkasjer og at vann ikke raskt kan stenges ved en eventuell hendelse.

Konsekvensen er økt risiko for vannskader og mer omfattende følgeskader ved lekkasje. Det bør etableres stoppekran slik at vannet raskt kan stenges ved behov. Rørinstallasjonene bør holdes under oppsikt og utskifting påregnes over tid.

Kostnadsestimat: Under 20 000

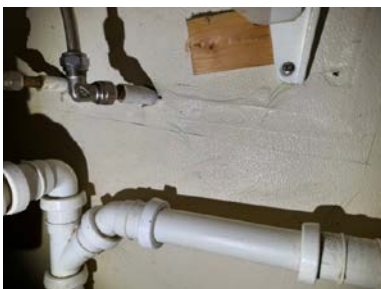
TG 2 Avløpsrør

Konsekvensen er økt risiko for lekkasjer eller tilbakeslag. Avløpsrør bør holdes under oppsikt, og utskifting påregnes over tid.

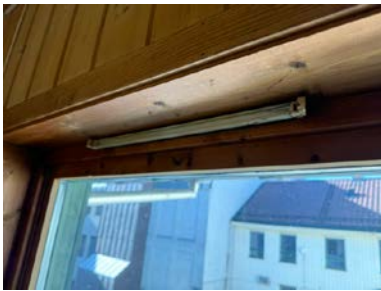
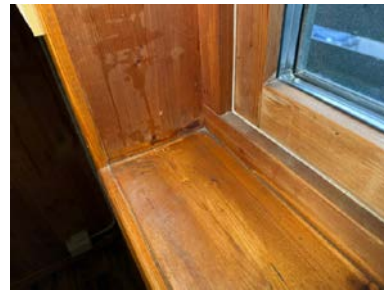
- Ventilasjon: Leiligheten har kun naturlig ventilasjon med spalteventiler i vinduer. Det er registrert tegn til kondens i vinduer i form av fuktmerker. Dette medfører økt risiko for fuktopptak i overflater og påvirkning av tilstøtende konstruksjoner.

TG 2 Ventilasjon

Konsekvensen er redusert inneliv og behov for tiltak. Det anbefales å bedre ventilasjonen, for eksempel ved å etablere mekanisk avtrekk for å redusere fuktbelastningen i leiligheten.
