Furubergvegen 189A, 2316 HAMAR

Velkommen til Furubergvegen 189 A!

Tilstandsrapport

ANDELS-/TOMANNSBOLIG

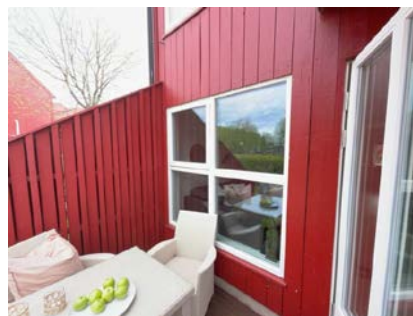
Vurdering av avvik:
• Det er påvist avvik rundt innsettingsdetaljer.
Flere vinduer har ikke montert overbeslag.

Konsekvens/tiltak
• Det bør gjøres tiltak for å lukke avviket.

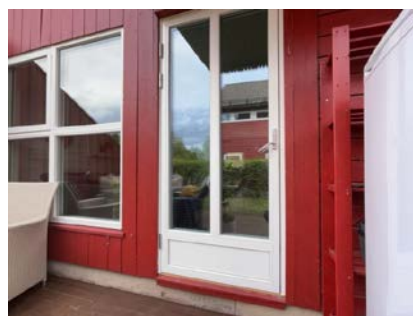
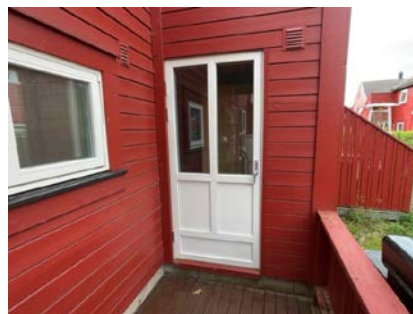
TG 2 Dører

Malt ytterdør med klart glassfelt. Malte balkongdører med 3-lags isolerglass fra 2023.

Vurdering av avvik:
• Det er påvist avvik rundt innsettingsdetaljer.
Flere dører har ikke montert utvendige overbeslag.

Konsekvens/tiltak
• Det bør gjøres tiltak for å lukke avviket.

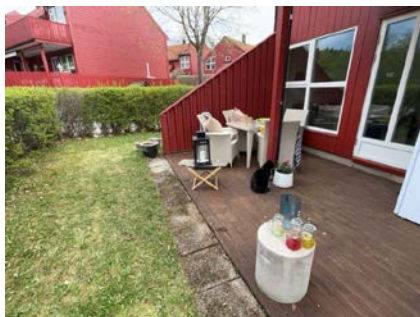
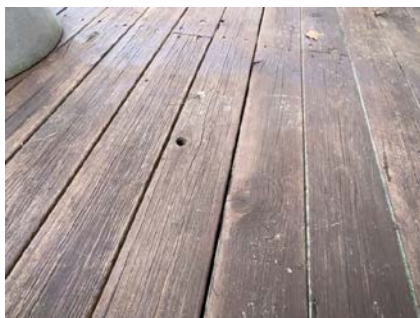
TG 2 Andre utvendige forhold

Det foreligger ikke Tilstandsanalyserapport, vedlikeholdsplan e.l. for fellesdeler i bygget.

Vurdering av avvik:

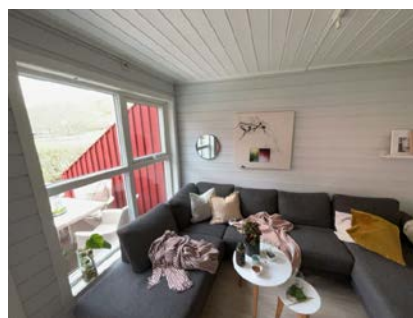
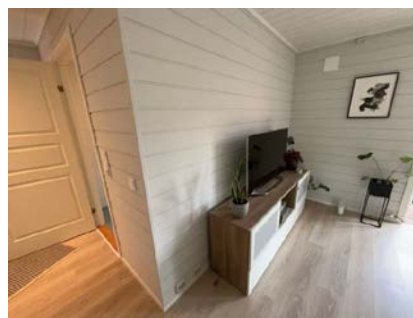
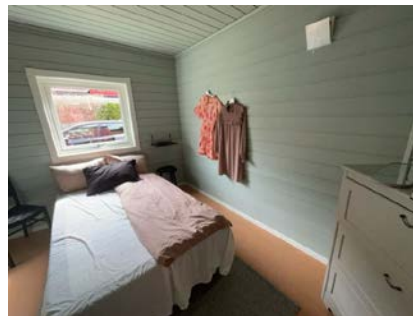
TG 2 Etasjeskille/gulv mot grunn

Plate på mark av støpt betong. Det er ved stikkprøvekontroll målt nivåforskjell på 11 mm innenfor 2 meter.

Vurdering av avvik:

- Målt høydeforskjell på mellom 10 - 20 mm innenfor en lengde på 2 meter. Tilstandsgrad 2 gis med bakgrunn i standardens krav til godkjente måleavvik.

Konsekvens/tiltak

- For å få tilstandsgrad 0 eller 1 må høydeforskjeller rettes opp. Ytterligere undersøkelser må foretas for å få kartlagt omfanget for utbedring.
- For å få tilstandsgrad 0 eller 1 må høydeforskjeller rettes opp. Det vil imidlertid sjelden være økonomisk rasjonelt som et enkeltstående tiltak i en bolig som dette. Dersom boligen en gang skal renoveres, kan man vurdere slike tiltak.

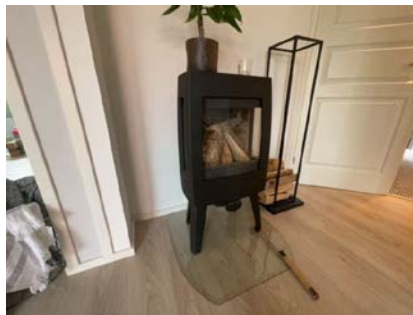
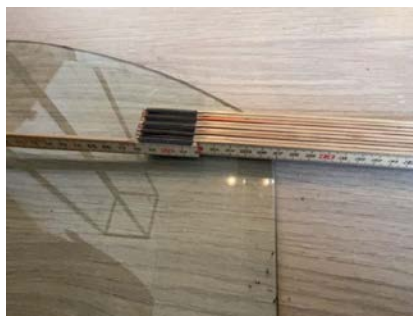
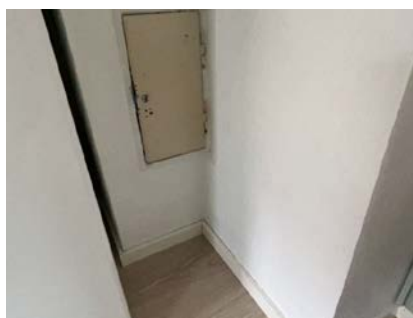
TG 2 Innvendige dører

Innvendige dører i utførelse malt formpresset.

Vurdering av avvik:

- Det er påvist avvik som tilsier at det bør foretas tiltak på enkelte dører.
- Enkelte av innvendige dører har en del slitasje.

- Enkelte dører må justeres.
- Lokal utbedring må påregnes.

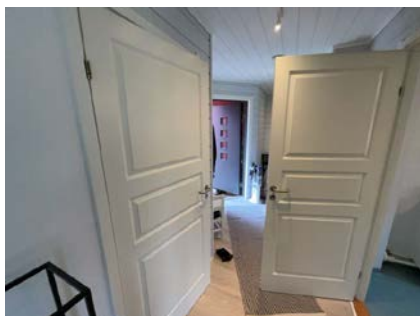
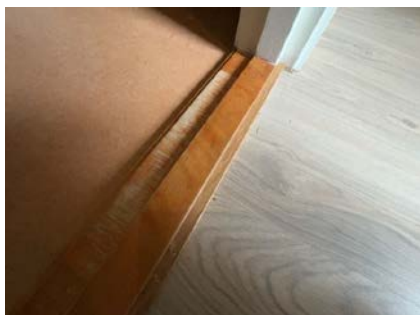
TG 2 Andre innvendige forhold

Oppvarming med elektrisitet og ved.

Vurdering av avvik:

- Det er påvist andre avvik:

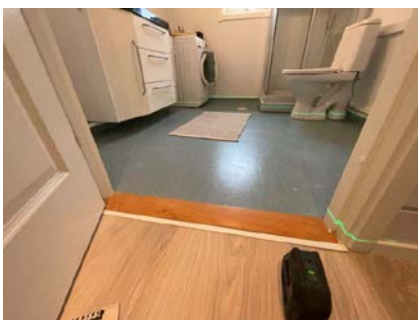
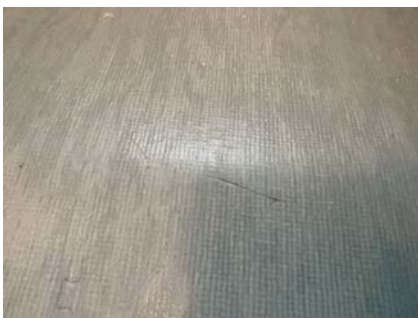
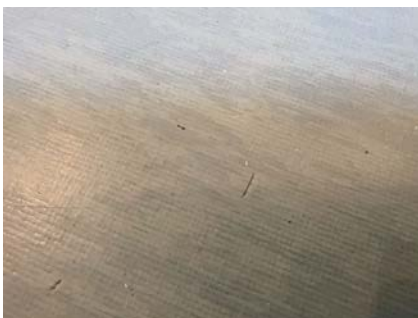
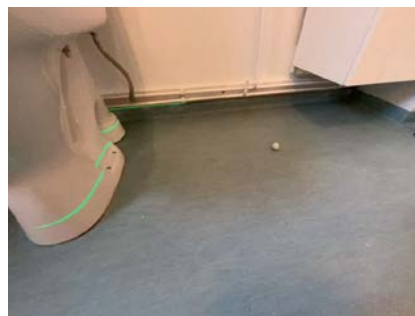
1. ETASJE > BAD/TOALETTRUM

TO 2 Sluk, membran og tettesjikt

Vurdering av avvik:

Konsekvens/tiltak

- Sluket må sjekkes og rengjøres jevnlig.
- Overvåk tilstanden jevnlig. For å få tilstandsgrad 0 eller 1 må tettesjiktet skiftes ut, men tidspunktet for når dette er nødvendig er vanskelig å si noe om. Ved renovering, påse at alle forhold med tettesjiktet, våtsone, sluk, røranlegg mv. dokumenteres.

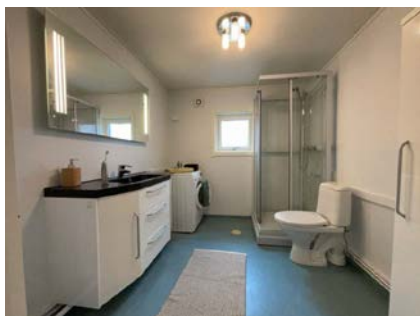
1. ETASJE > BAD/TOALETROM

TG 1 Ventilasjon

Mekanisk avtrekk med utkast til friluft. Det er etablert tilluft fra tiliggende rom.

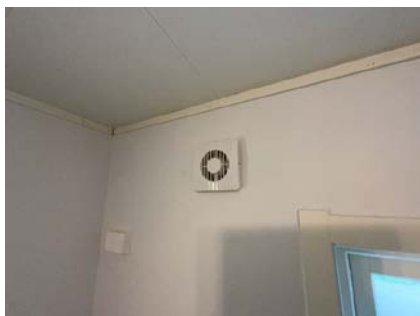
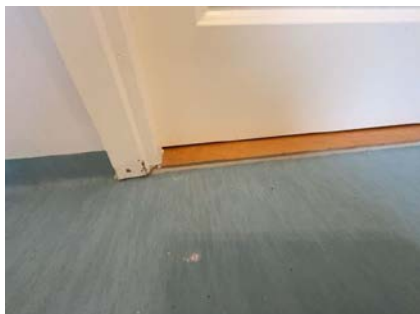
1. ETASJE > BAD/TOALETROM

TG 0 Tilliggende konstruksjoner våtrom

Hulltaking er foretatt uten at det er påvist unormale forhold. Det er målt inne i veggen mellom våtrommet og soverommet (tidligere bod).

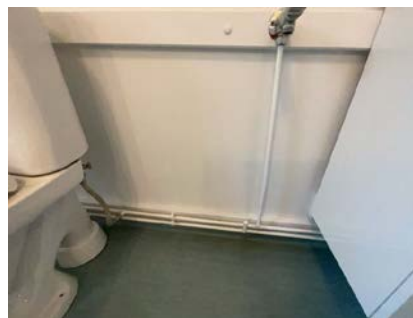
TG 2 Avløpsrør

Innvendige avløpsrør av plast/pvc. Stakemuligheter via sluk og stakeluke.

Vurdering av avvik:

- Det er ikke behov for utbedringstiltak siden anlegget fungerer i dag, men ut ifra alder kan skader plutselig oppstå på eldre anlegg.

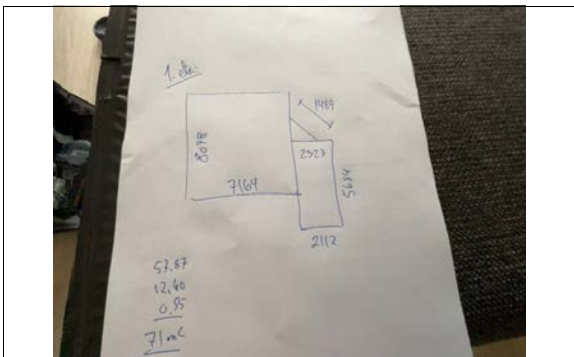
Bilde av arealmålingen.
