Velkommen til Trudvangveien 21!

Tilstandsrapport

Befaringsdato: 05.02.2026

Rapportdato: 25.03.2026

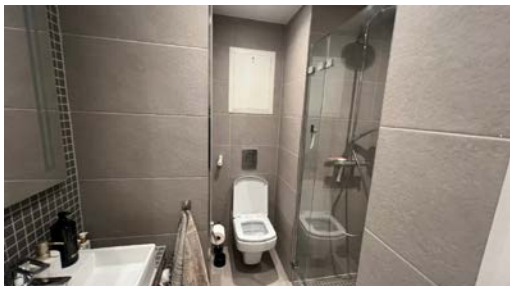
3. ETASJE > BAD

TG 2 Overflater vegger og himling

- Det er vindu/dør med ikke fuktbestandige materialer i våtsonen (ved vask, dusj, badekar, osv.), løsningen eller byggematerialet er uegnet.

Konsekvens:
Dør i våtzone kan være utsatt for fuktpåvirkning.

Tiltak:
Det anbefales at døren og tilhørende terskel overflatebehandles med fuktsikre løsninger tilpasset våtzone, i henhold til gjeldende TEK.

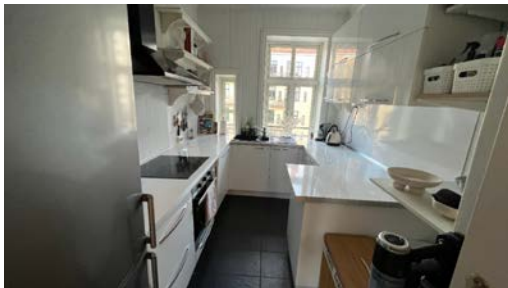
3. ETASJE > KJØKKEN

1 TG 2 Avtrekk

Ventilator med omluft (kullfilter) fjerner lukt og noe partikler, men leder ikke fukt og matos ut av boligen.

Tilstandsgrad er satt ut fra dagens løsning. Eventuell endring av løsningen vil kunne gi endret tilstandsgrad. Kjøkkenet har ventilator med omluft (kullfilter). Om mulig bør det etableres ventilasjonskanal ut i det fri fra ventilator. Ventilator med omluft (kullfilter) fjerner lukt og noe partikler, men leder ikke fukt og matos ut av boligen.
