Huldreveien 29, 8800 SANDNESSJØEN

**Enebolig med garasje og velstelte uteområder. Her får man alt på ett plan og nydelig utsikt.**

## Tilstandsrapport

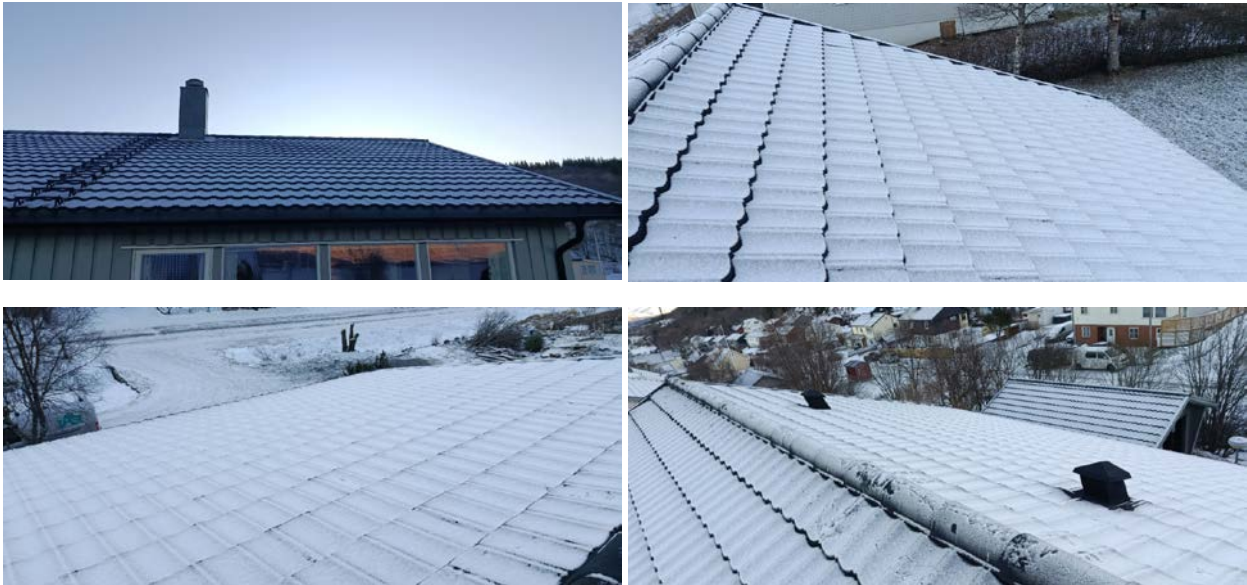
### TG 2 Nedløp og beslag

- Utvendig - Nedløp og beslag  
Avvik: Folien på bunnbeslaget til pipen har begynt å løsne i nedre kant.

Følg med på tilstanden til bunnbeslaget, og utbedre folien dersom den løsner ytterligere eller det oppstår rustdannelse på beslaget.  
Levetiden på beslaget kan bli redusert dersom tiltak ikke iverksettes.

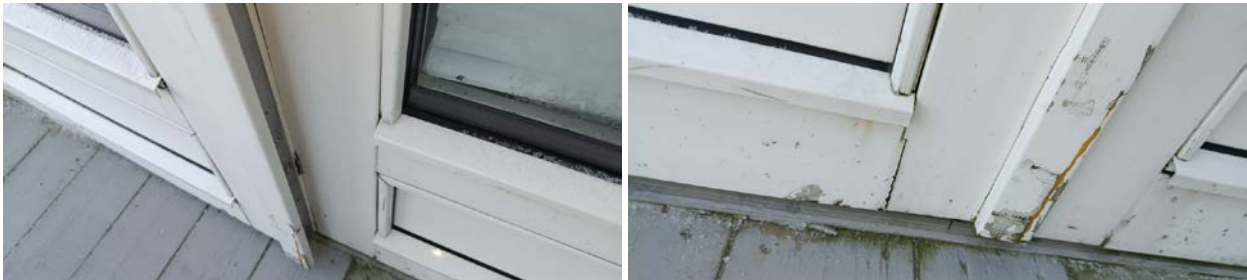
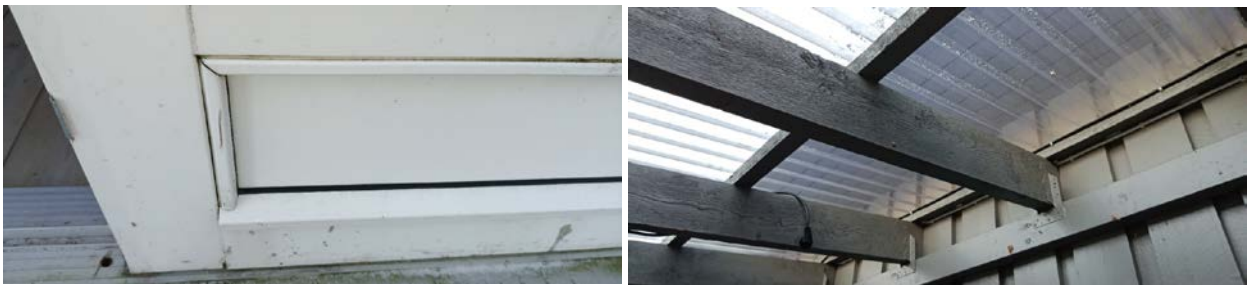
- Utvendig - Utestue  
Avvik: Det er ikke montert tak/vegg beslag mellom taket og ytterveggen.  
Døren er noe værslitt og dørbladene tar i hverandre.

Det bør monteres tak- og veggbeslag mellom taket og ytterveggen for å hindre vann i å ta seg inn i utestuen.

Døren bør vedlikeholdes og justeres slik at dørbladene ikke tar i hverandre, for å forhindre ytterligere slitasje.

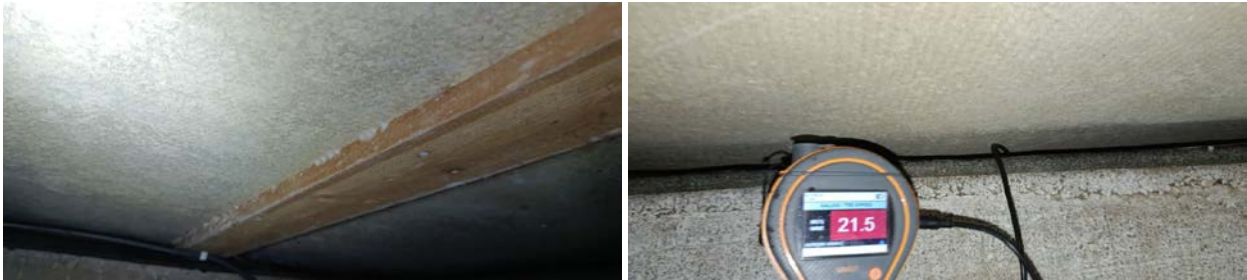
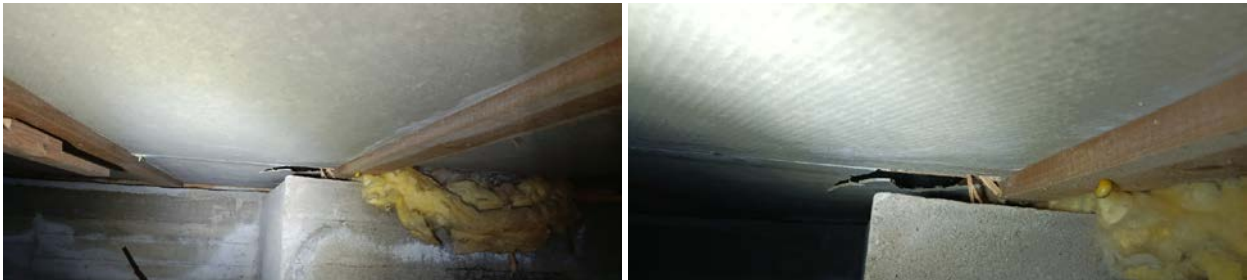
- Innvendig - Krypkjeller  
Avvik: Det er stedvis påvist fuktnivå som tilsier at konstruksjonen kan ha fuktskader.  
Det er manglende fuktsperre på bakken.  
Det er målt forhøyede fuktverdier i bunnsvill.  
Det er eternit som stubloftsplater i krykjelleren.  
Det er hull i stubloftsplaten ved pipen.  
Det er mugg på enkelte stubloftsplate bord.  
Det er saltutslag på enkelte vegger i krypkjelleren.

Det bør etableres fuktsperre på bakken for å redusere fuktbelastningen i konstruksjonen.  
Forhøyede fuktverdier i bunnsvill kan føre til råteskader, soppvekst og redusert levetid på trekonstruksjoner, noe som kan medføre kostbare reparasjoner.  
Det må derfor gjøres nærmere undersøkelser av tilstanden på svill.  
Eternittplater i krypkjelleren kan inneholde asbest, og det anbefales å vurdere tilstand og eventuelt fjerne disse på en forsvarlig måte for å unngå helseisisiko.  
Hull i stubloftsplaten ved pipen og mugg på enkelte stubloftsplatebord bør utbedres for å hindre videre fukt- og muggproblematikk, som kan forverre innneklimaet og skade konstruksjonen.  
Saltutslag på vegger indikerer fuktvandring og må følges opp, da dette kan føre til ytterligere skader på mur og konstruksjon over tid.

Kostnadsestimat: 20 000 - 100 000

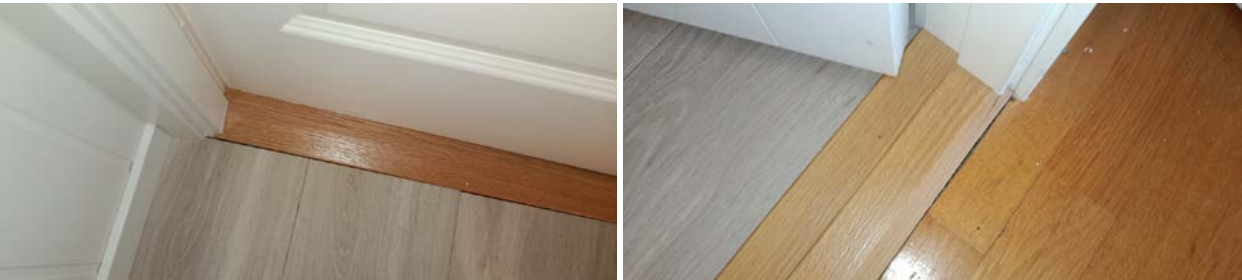
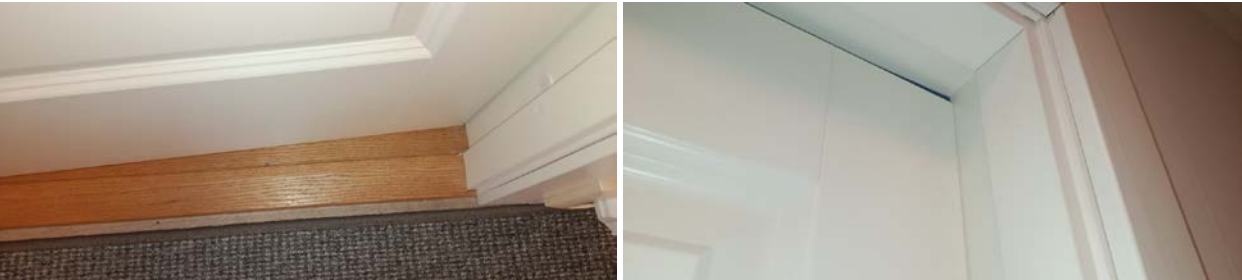
- Innvendig - Innvendige dører  
Avvik: Det er påvist avvik som tilsier at det bør foretas tiltak på enkelte dører. Enkelte dører tar i karm/terskel ved åpning/lukking. Glippe mellom gulv og terskel enkelte steder.

Det bør foretas justering eller utbedring av dører som tar i karm eller terskel, for å sikre funksjonell bruk og forhindre unødig slitasje på dør og karm. Det bør monteres overgangslister eller annen løsning mellom gulv og terskel for å hindre støvoppsamling og unødig slitasje på gulv.

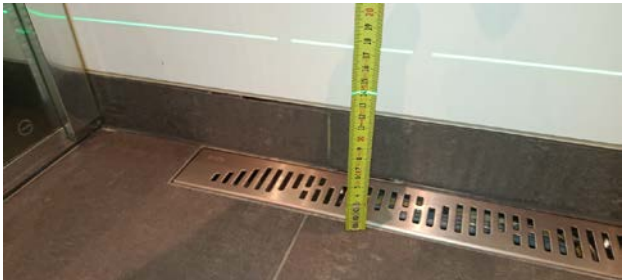
- Våtrom - Etasje > Bad/vaskerom - Overflater Gulv  
Avvik: Det er påvist avvik i krav til høydeforskjell/fall-løsning på våtrommet.

Kontroll av fall mot sluk.

Vær oppmerksom ved bruk. For å få tilstandsgrad 0 eller 1 må gulvet bygges med riktig fall til sluk. Det vil imidlertid sjelden være økonomisk rasjonelt som et enkeltstående tiltak. Ved en eventuell renovering, påse at badet bygges med tilfredsstillende fall til sluk.

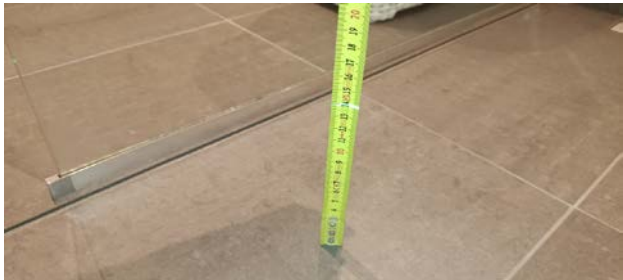
Kontroll av fall mot sluk.

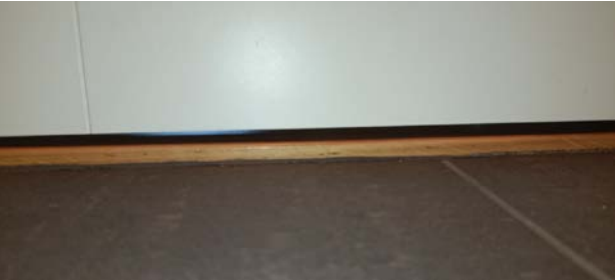
Det er avtrekk med elektrisk styrt vifte.  
Tilluft via luftespalte under dørbildet.

Kontroll av høyde på luftespalte under døren.

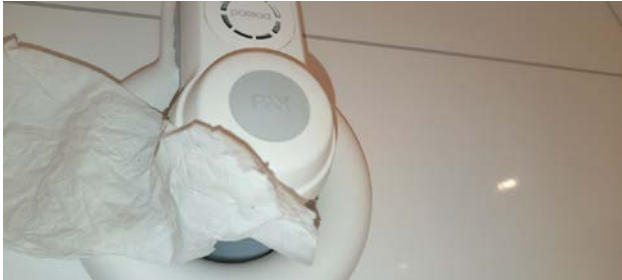
Funksjonstest av avtrekk.

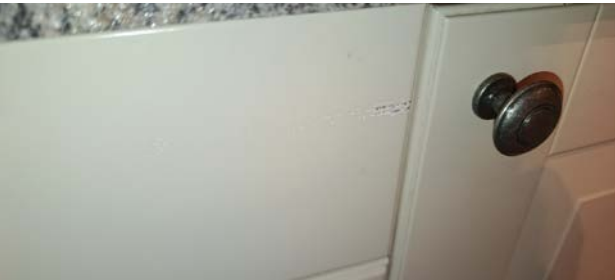
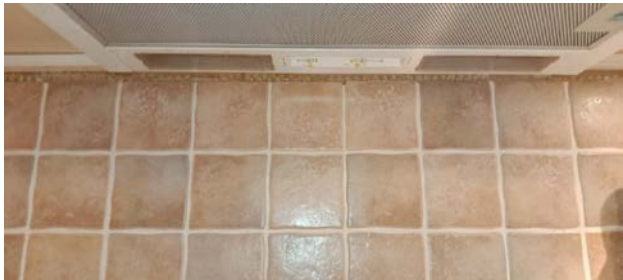
- Kjøkken - Etasje > Kjøkken - Overflater og innredning  
Avvik: Det er ikke montert komfyrvakt i kjøkkenet som er krav på dette kjøkkenet ut ifra alder.  
• Det er ikke påvist tegn på at det er montert lekkasjedeteksjon ved oppvaskmaskin/oppvaskkum, dette er et krav på kjøkkenet ut ifra alder.

Kontroll av røropplegg.

- Komfyrvakt må monteres.
- Det bør monteres lekkasjedeteksjon ved oppvaskmaskin/oppvaskkum.

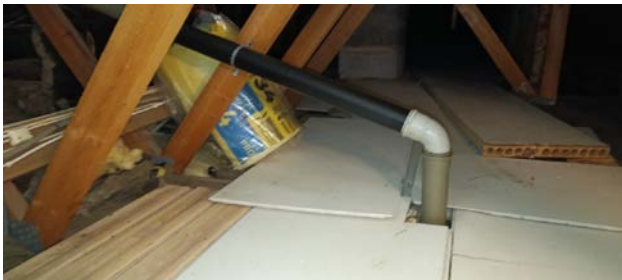
#### TG 2 Ventilasjon

- Det er påvist mangelfull ventilasjon på ett eller flere rom i boligen.

- Det bør etableres veggventiler/vindusventiler i alle oppholdsrom som ikke har det.
- Det bør etableres veggventiler eller vindusventiler i alle oppholdsrom som mangler dette.
- Mangelfull ventilasjon kan føre til økt fuktighet, dårlig inneklima og risiko for muggdannelse.

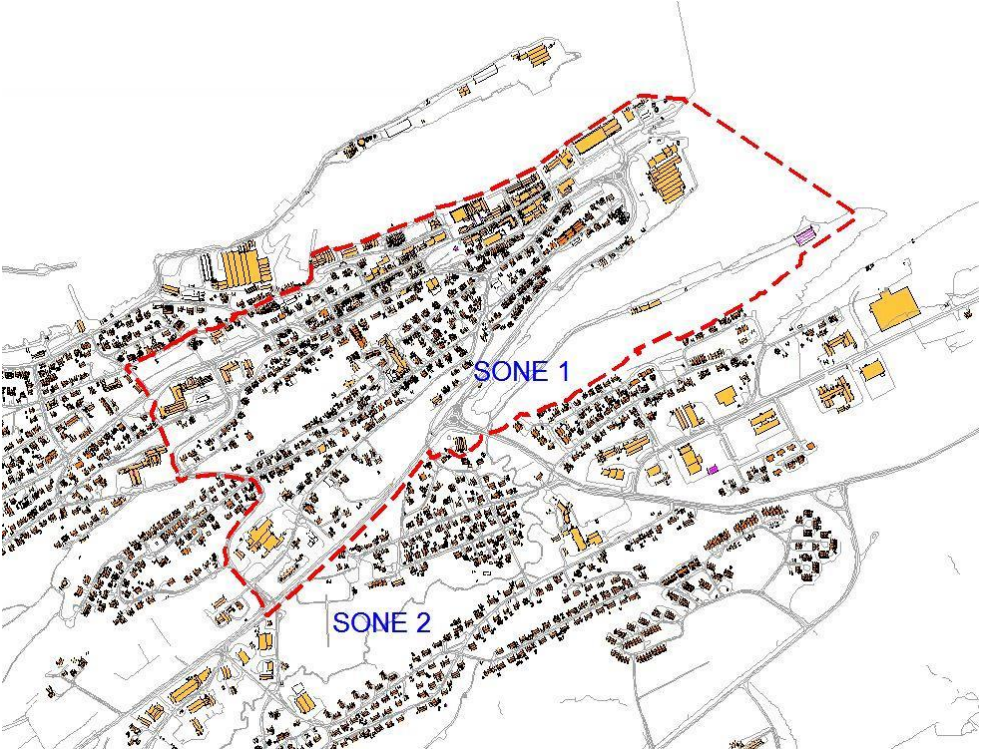
#### Beskrivelse

Soner for parkeringsdekning
