Flott rekkehus i familievennlig område på Tinnheia - fantastisk terrasse - Solrik hage

Velkommen til Palladiumveien 16C! Boligen er presentert av Andre Sandvik v/Aktiv Eiendomsmegling avd. Kristiansand. Eiendommen ligger fredelig til innerst i en blindvei i Palladiumveien på Tinnheia, et attraktivt og etablert boområde som er svært populært blant barnefamilier. Boligen byr på 2 gode soverom, vaskerom, en herlig solrik hage og terrasse.

Tilstandsrapport

Befaringsdato: 19.03.2025

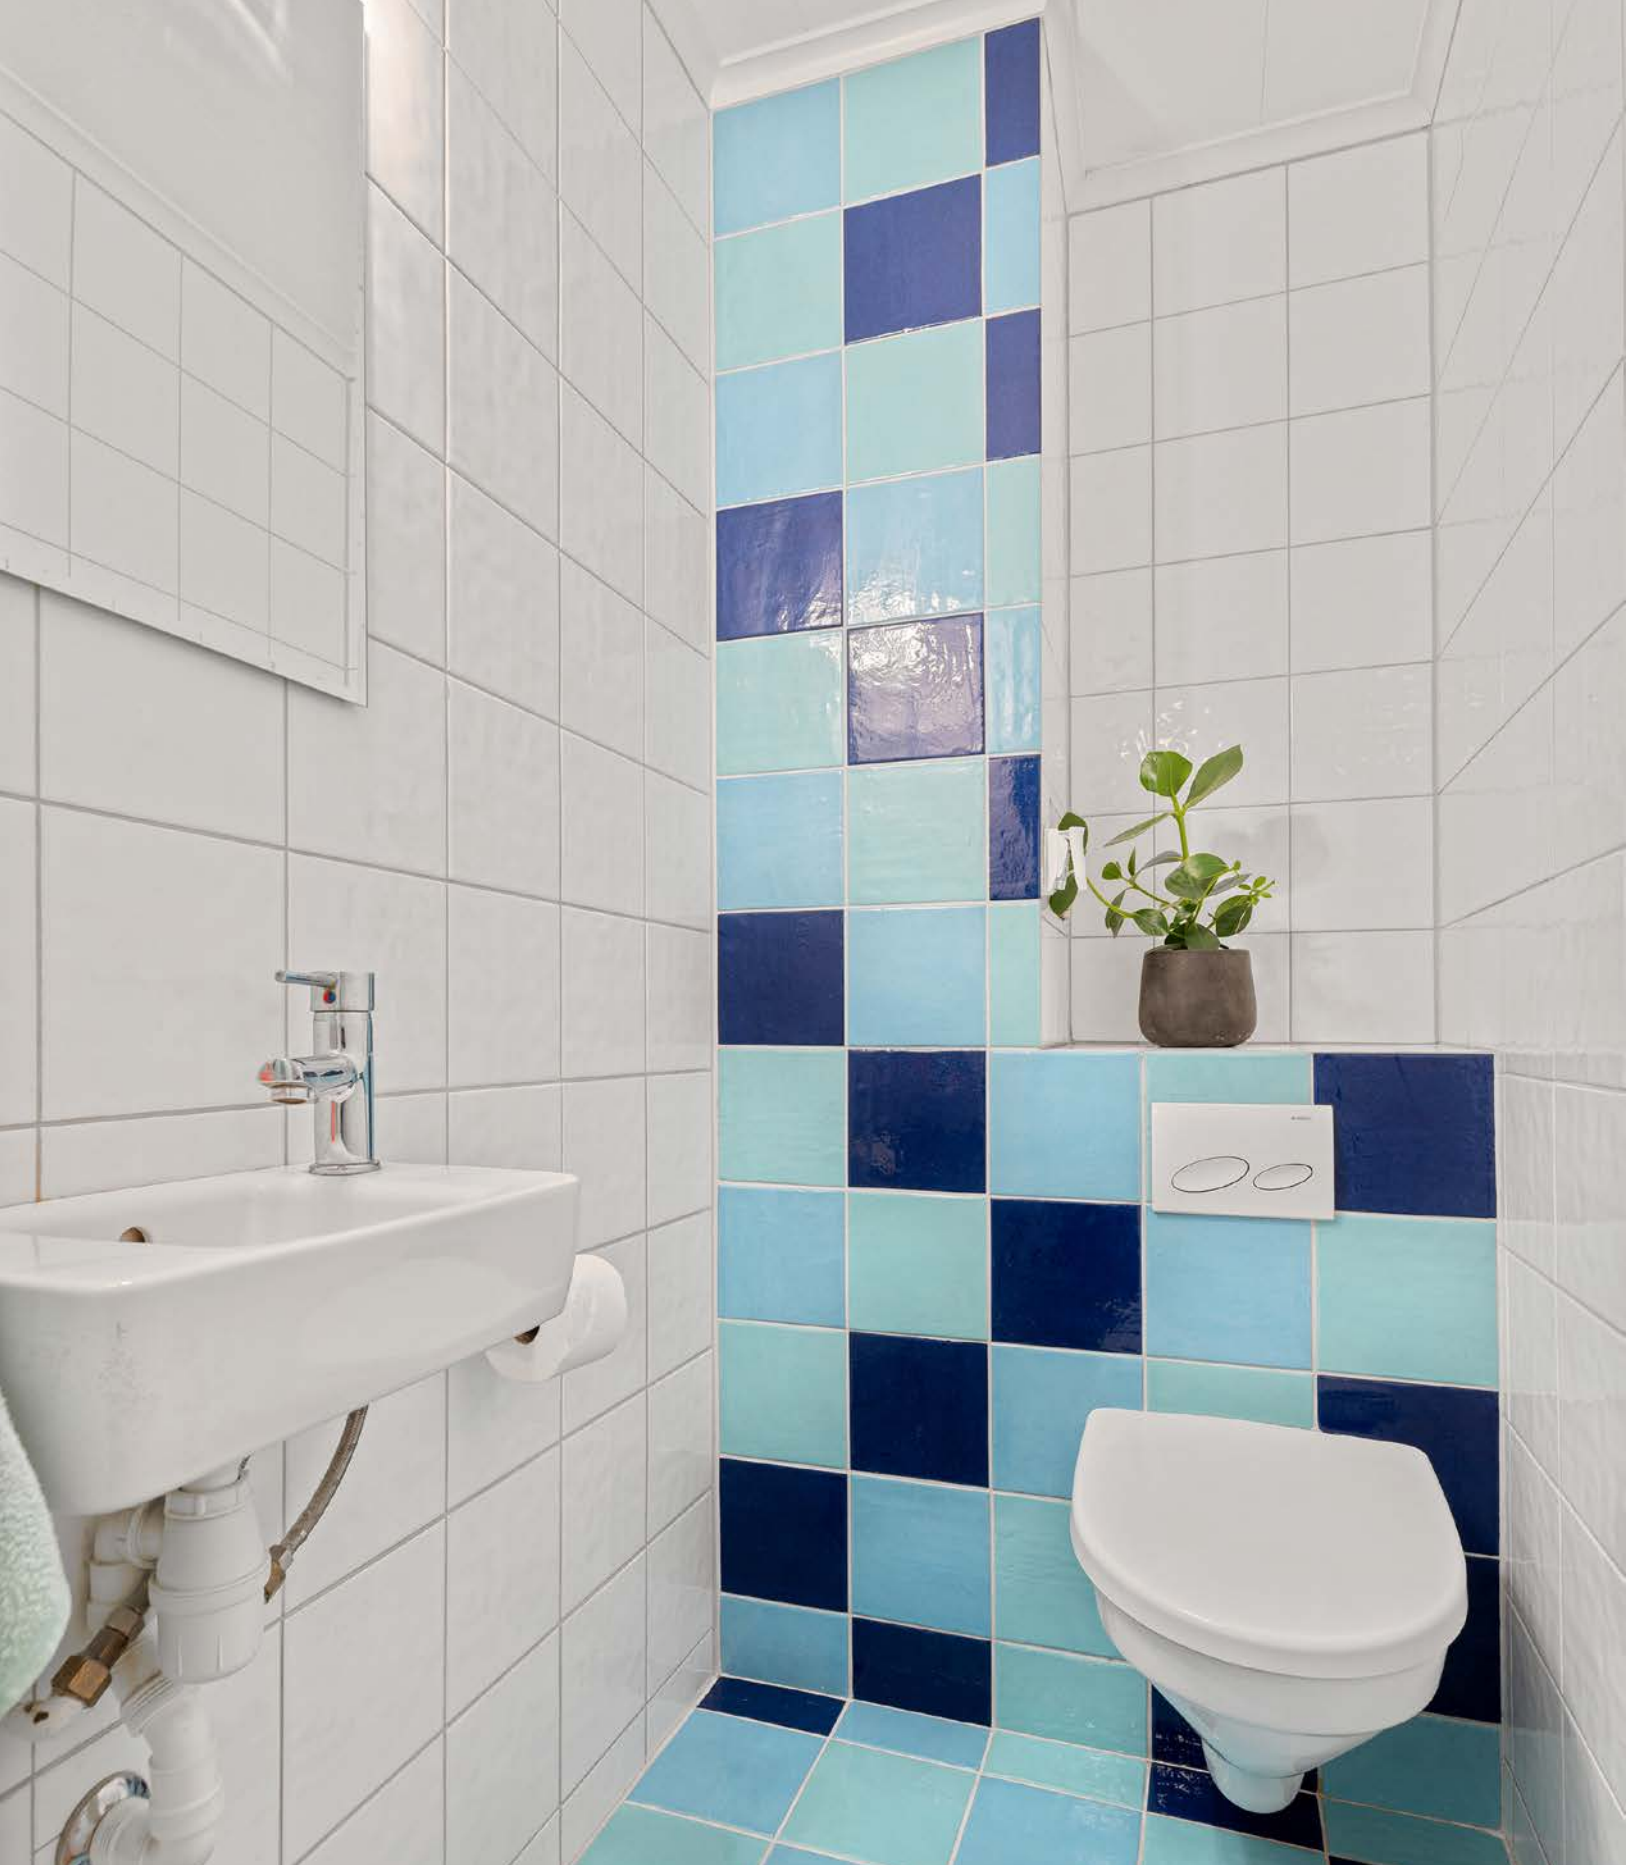
Stilfullt flislagt WC-rom med vegghengt toalett og servant med speil

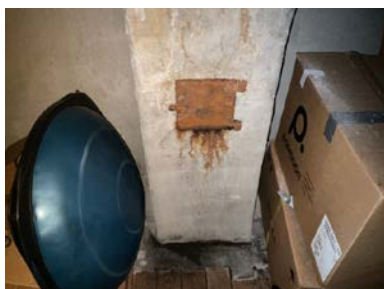
- Ildfast stein har sprekker.
- Det er merker etter "renning" under feieluke på loft. Dette indikerer at det kan oppstå kondens i pipen, eller at den ikke er regnsikret over yttertaket.
- Tilstandsgrad 2 gis når bygningsdelen har vesentlige avvik. Bygningsdelen skal enten ha feil utførelse, en skade eller symptomer på skade, sterk slitasje eller nedsatt funksjon. Graden gis når bygningsdelen trenger vedlikehold eller tiltak i nær fremtid. Graden skal også brukes når delen er gammel og det er grunn til å varsle om faren for skader på grunn av alderen, eller når det er grunn til å overvåke delen spesielt på grunn av fare for større skader eller følgeskader.

- Ildfast stein bør skiftes ut/repares.

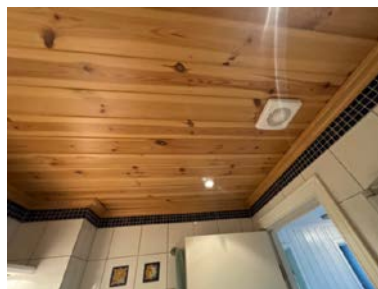
- Det er vindu/dør med ikke fuktbestandige materialer i våtsonen (ved vask, dusj, badekar, osv.), løsningen eller byggematerialet er uegnet

Forsiktighet anbefales ved bruk da den valgte løsningen (dør i våtsonen) gir fare for fukt/vann i bakenforliggende konstruksjoner.

- Uegnede materialer må fuktbeskyttes/utskiftes.

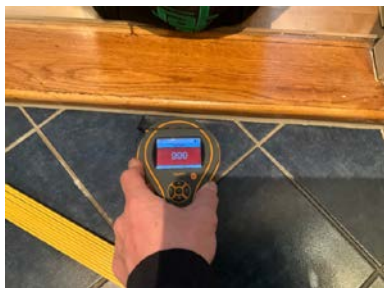
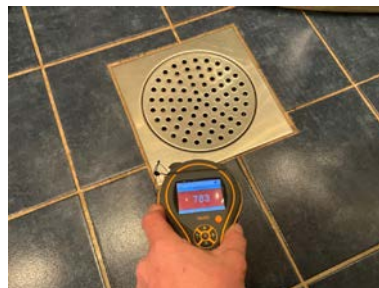
UNDERETASJE > VASKEROM

TG 3 Generell

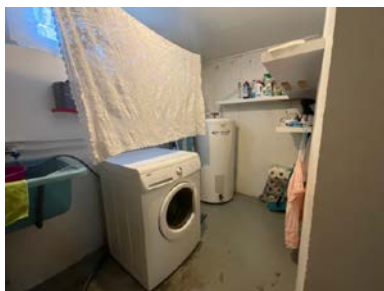
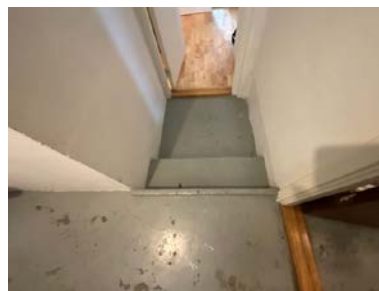
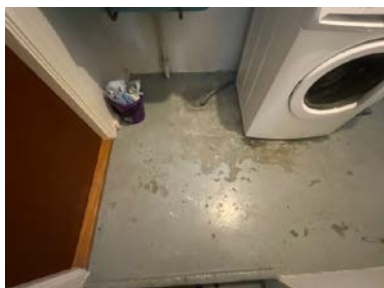
UNDERETASJE > BAD

Hulltaking er ikke foretatt da det ikke er fysisk mulig pga tilliggende konstruksjoner. Vegger av betong/mur utenom en lite del ved døren. Tilstandsgrad er satt på bakgrunn av fuktindikasjoner i våtsoner.

- Det er registrert symptom på fuktskader

Kostnadsestimat: 100 000 - 300 000

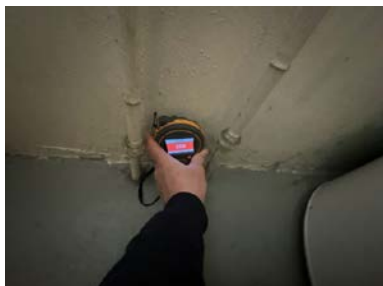
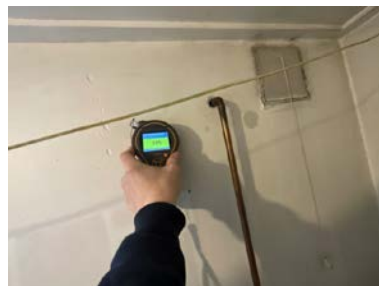
UNDERETASJE > VASKEROM

- Det er registrert symptom på fuktskader

Ved søk etter fukt er det økende mot gulvet. Dette kan tyde på fukt utenfra og ikke nødvendigvis utettheter i våtrommet.

- Det må foretas tiltak for å lukke avviket.

For å få et tørt vaskerom må det dreneres rundt boligen, rommet fungere i dag da det er åpne murvegger.

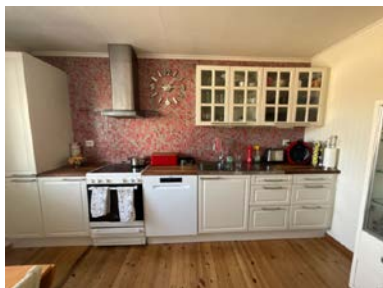
1. ETASJE > KJØKKEN

TG 1 Overflater og innredning

Kjøkkenet har innredning med profilerte fronter. Benkeplaten er av heltre.

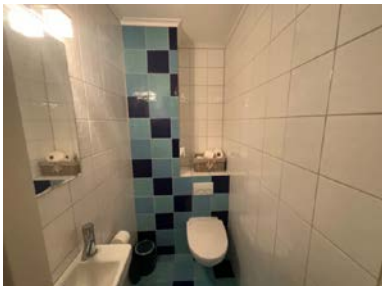
- Det er ikke påvist tilfredsstillende løsning for å synliggjøre lekkasje fra innebygget systerne.

- Ved implementering av innebygget systerne var det ikke krav om lekkasjesikring, konstruksjonen bør jevnlig observeres.
