Prinsens gate 15, 2208 KONGSVINGER

**Innbydende selveier  
enderekkehus! Sentrumnært med  
gangavstand til det meste \* Gode  
solforhold \* Garasje**

# Innbydende selveier enderekkehus!

# Tilstandsrapport

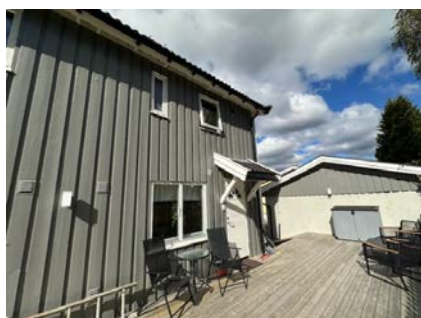
## TG 1 Balkonger, terrasser og rom under balkonger

Terrasse v/stue i trekonstruksjoner med spaltegulv og rekkverk/gjerde m/stående spiler. Port i rekkverket. Tett levegg mot nabo, samt rullgardin levegg mot biloppstillingsplass. Platting v/inngangsparti fra 2020 i trekonstruksjoner. Spaltegulv og trapp til terreng.

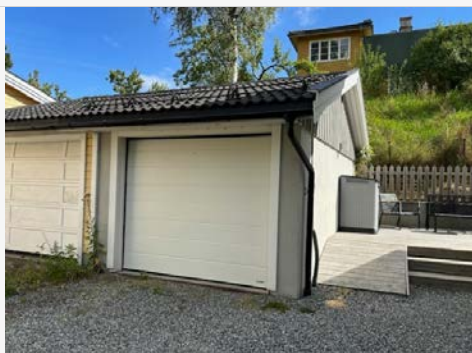
### Garasje

Garasje fundamentert på betongplate med plasstøpt vegger i betong. Stående malt utvendig panel i gavl spisser. Tette skillevegger. Saltak i trekonstruksjoner, tekket med betongtakstein. Snøfangere, forkantblekk, takrenner og nedløp i metall. Leddport med el. motor. Elbillader.
